# 水第1号議案

## 水管破裂事故についての損害賠償額 の決定

令和6年12月6日に神奈川区新町において、老朽化した水道管が破裂したことにより、近隣のビルに土砂を含んだ水が流入し、建物、設備等を汚損しました。

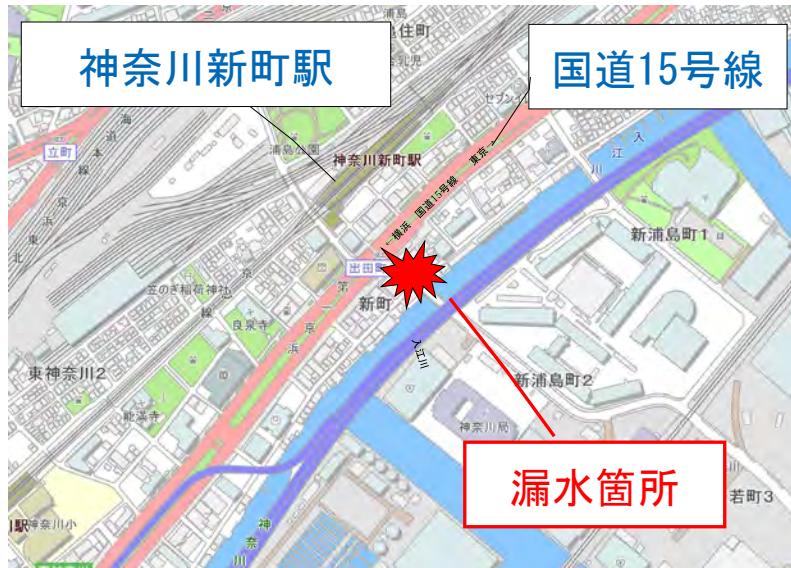
図-1 広域図

- (1) 発生日時：令和6年12月6日（金） 午後10時10分頃
- (2) 漏水箇所：神奈川区新町24番の2

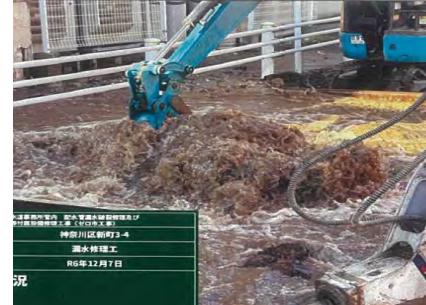
写真-1 漏水量が最大時の様子

10時00分：掘削工事中、漏水量増加（写真1）

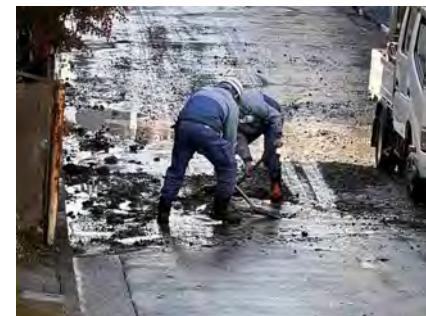
写真-3 路面清掃状況

17時00分：埋戻し作業、路面清掃作業（写真3）

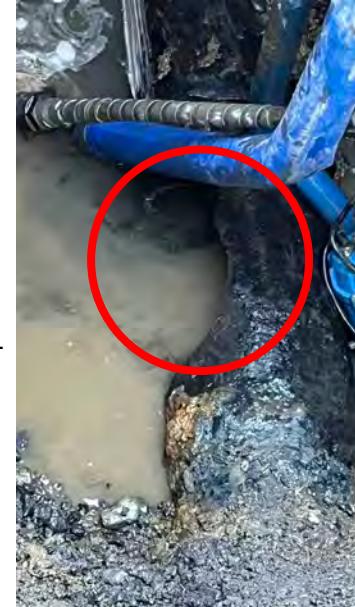
写真-2  
水道管の破裂状況

- (3) 漏水した水道管：鋳鉄管（CIP）、内径300ミリメートル
- (4) 敷設年度：昭和37年（敷設後62年が経過）
- (5) 被害件数：4件

- (6) 断水戸数：40戸
- (7) 原因：水道管の老朽化により、管本体に穴があき漏水した

10時20分：緊急断水実施、修理工事着手（写真2）

- ・今回漏水した鋳鉄管の使用中止に向けて、当該鋳鉄管から給水している40戸を別ルートに切り替える応急的な工事を7月から着手し、9月上旬に完了しました。  
これにより、当該場所での同様の漏水事故は抑止されます。
- ・鋳鉄管は漏水した場合に影響が大きくなる傾向があるため、局内関係部署において、維持管理及び更新の重要性について改めて確認するとともに、残存している鋳鉄管の漏水調査を実施しています。

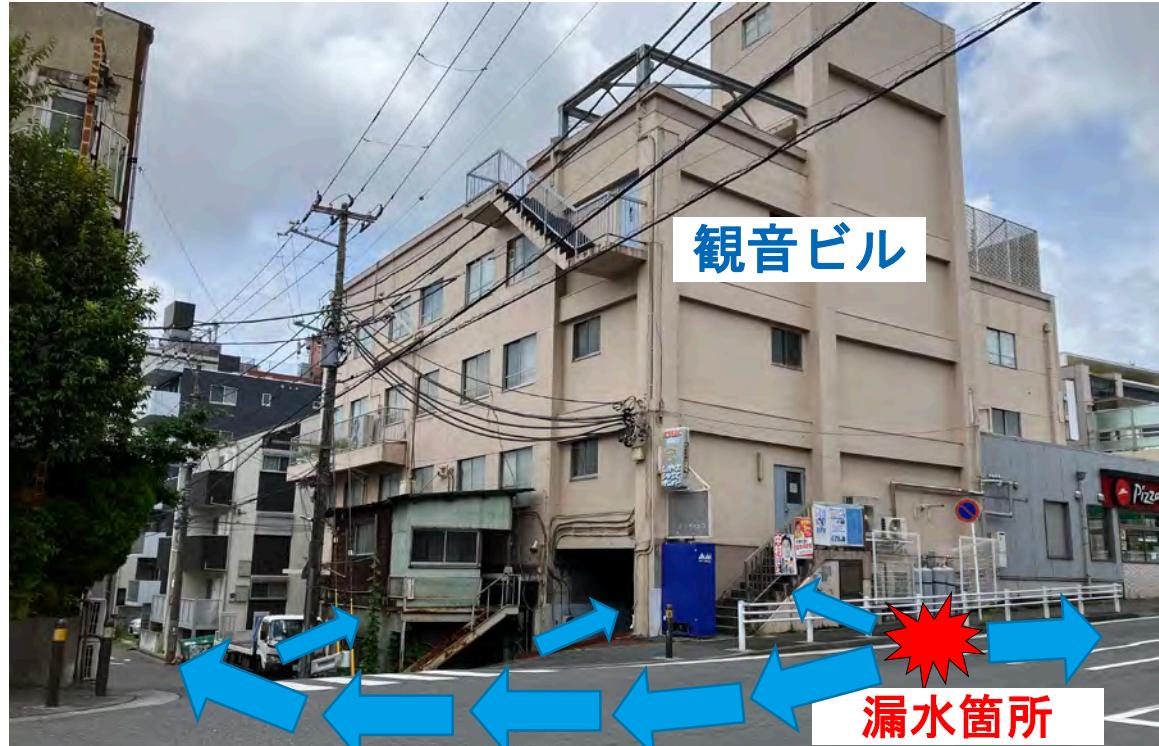
写真-4

被害があった建物は「観音ビル」であり、赤色で示したところが漏水箇所です。

土砂を含んだ水が道路からあふれ、観音ビルに流入し建物・設備等を汚損しました。

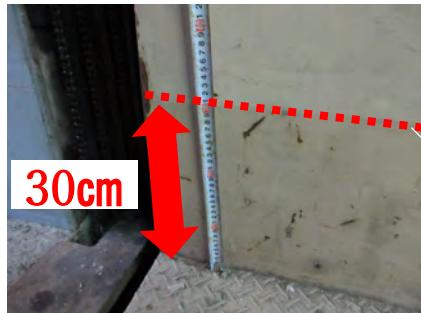
観音ビルに土砂を含んだ水が最大30センチメートルまで浸水したことによる建物、自動車用エレベーター、車両整備用リフト（6基）の浸水被害です。

写真-5 建物への浸水状況

補償内容	損害賠償額 ※
(1) 建物の清掃消毒作業費	9,533,876円
(2) 自動車用エレベーターの修繕費	2,098,800円
(3) 車用リフトの交換及び修繕費	16,240,617円
合計	27,873,293円

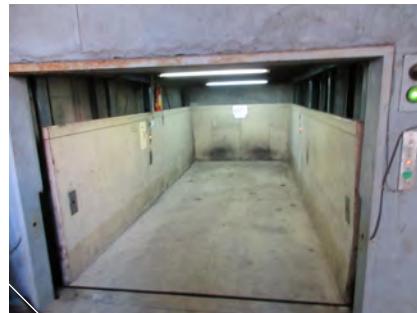
写真-6 自動車用エレベーター

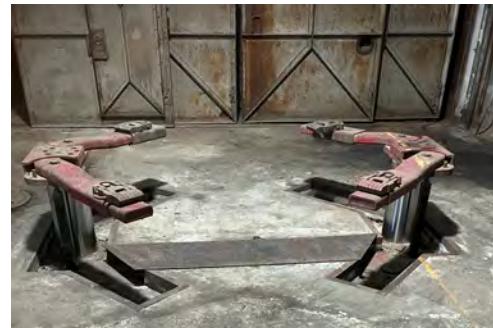
写真-7 車両整備用リフト
