危機迫る下水道インフラの機能維持と 市民生活について

東京大学
下水道システムイノベーション研究室・特任准教授
東北大学 特任教授(客員)

I.下水道の大規模地震対策について

II.下水管の老朽化と道路陥没について

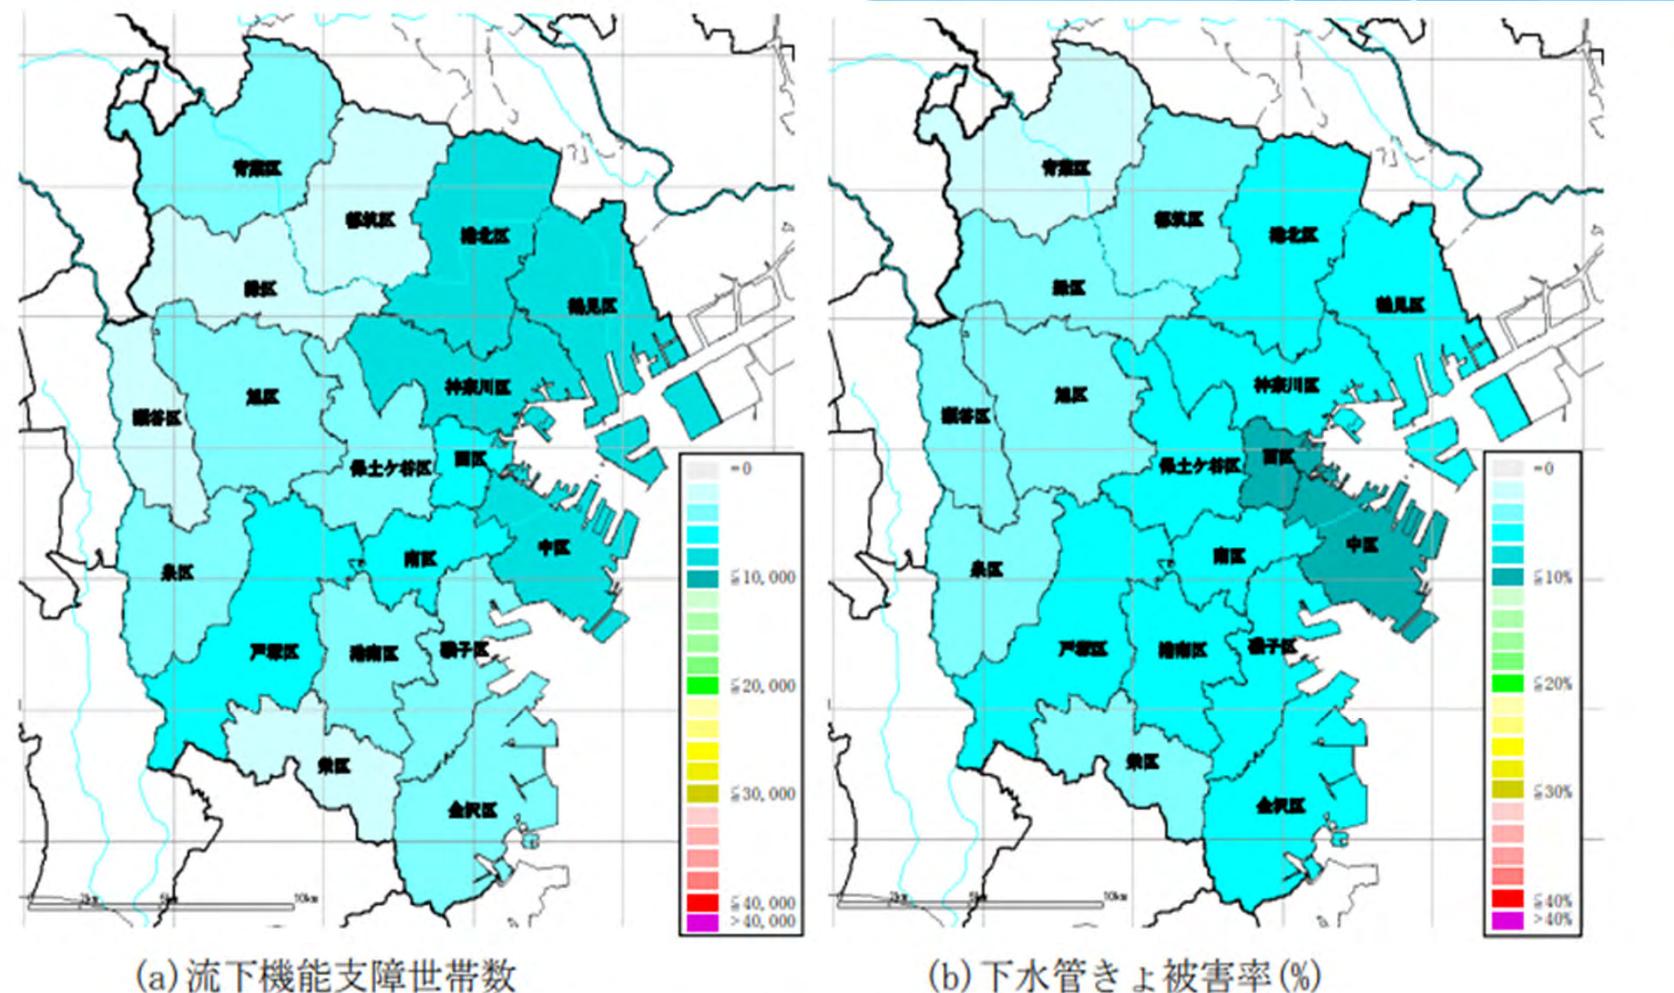
横浜市の下水管被害想定

液状化域が広くなったことなどにより、被害延長が長くなっている。被害率は震度7となる中区・西区で大きいものの、被害延長では、総延長が長い金沢区・戸塚区で大きい。下水管路はネットワークを構成しており、実際の流下機能支障は、予測より大きくなる可能性

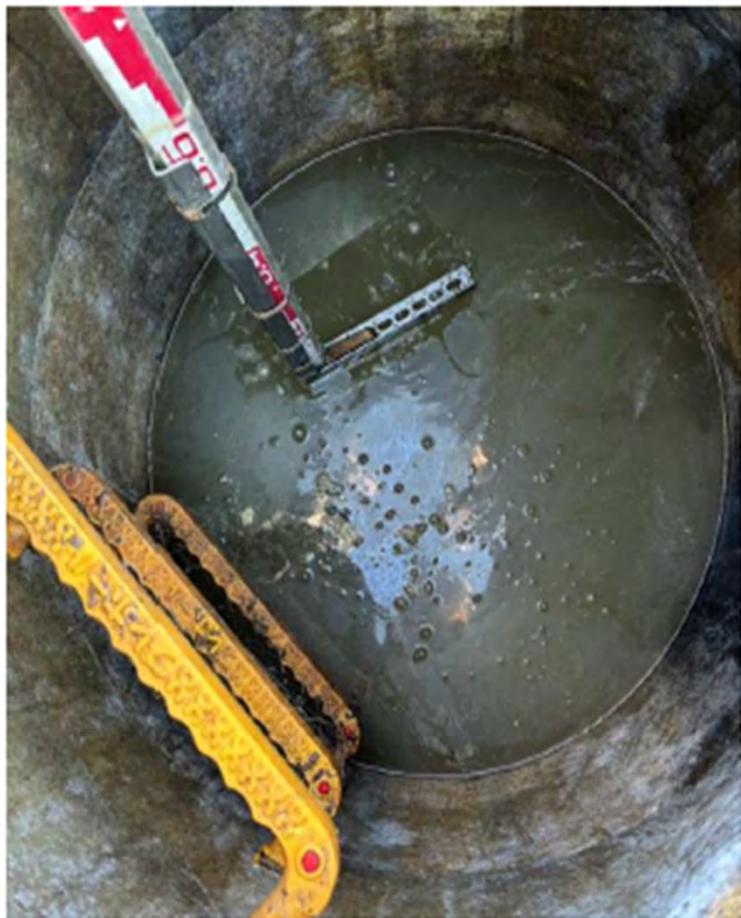
人孔内土砂閉塞(羽咋市)

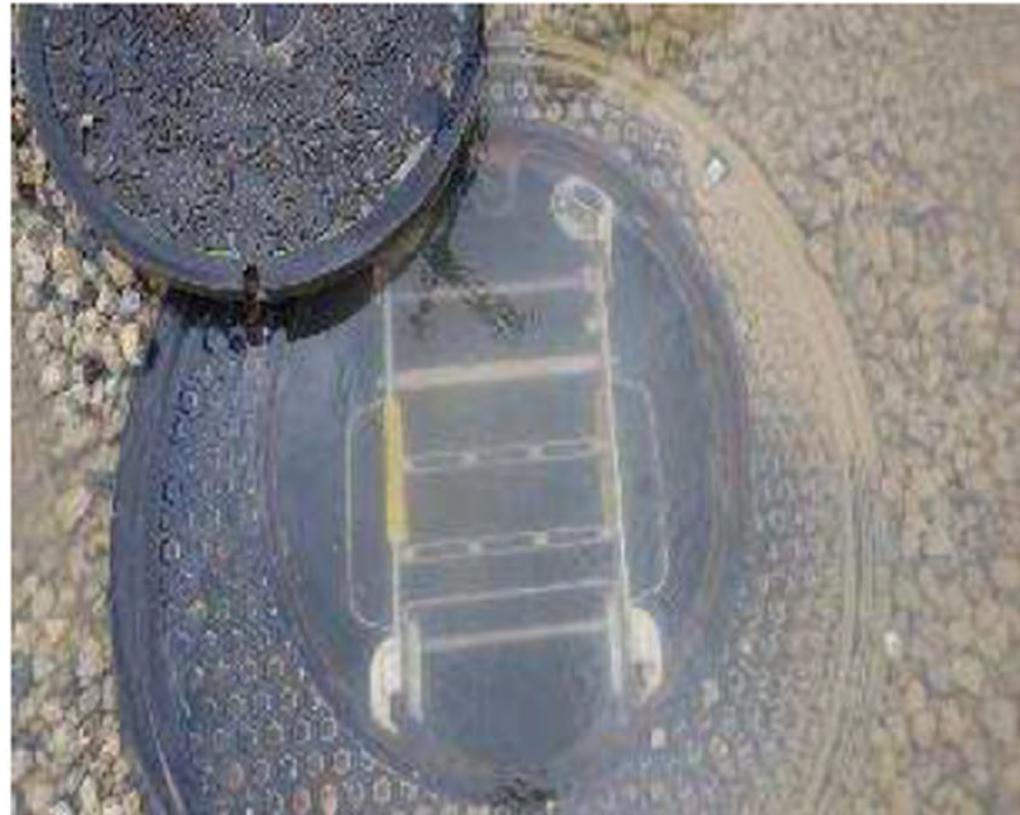
人孔内滯水(七尾市)

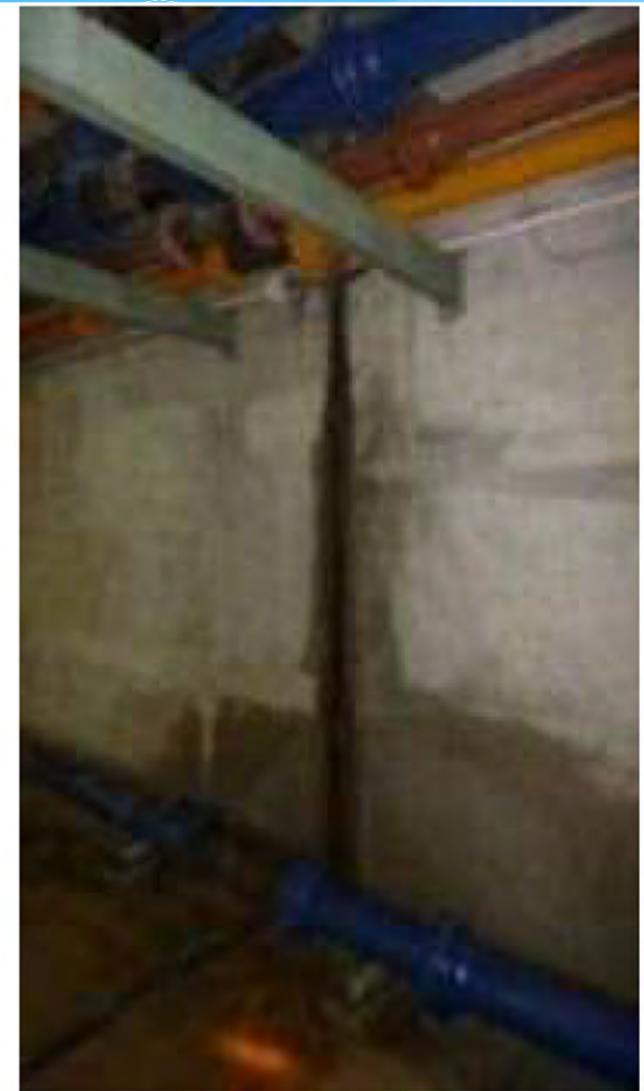
＜益城町浄化センターの事例＞

反応タンク継ぎ目部破損による漏水

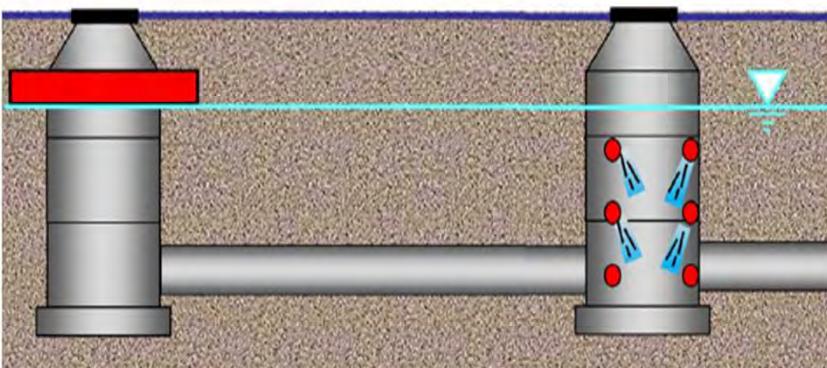
マンホールの浮上防止

○液状化によるマンホールの浮上を防止するため、発生した過剰間隙水圧を消散させる弁を設置したり、浮力に対抗するために重量を増したりする工法を用いる。

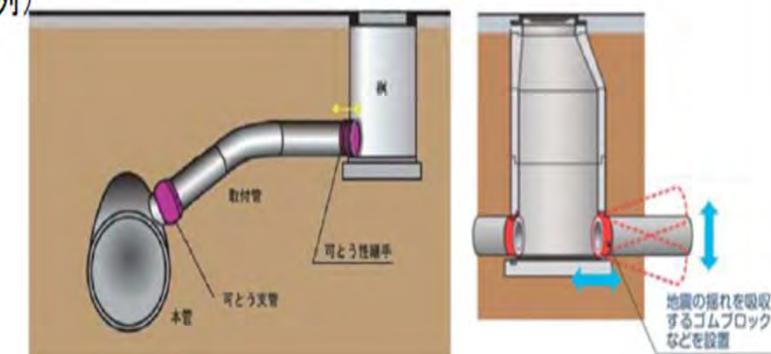
可とう性継ぎ手の設置

○地震動による管渠の接続部のずれ等を防ぐため、マンホールと管渠の接続部に可とう性継ぎ手を設置し、継ぎ手部分をフレキシブルにすることで耐震化を図る。

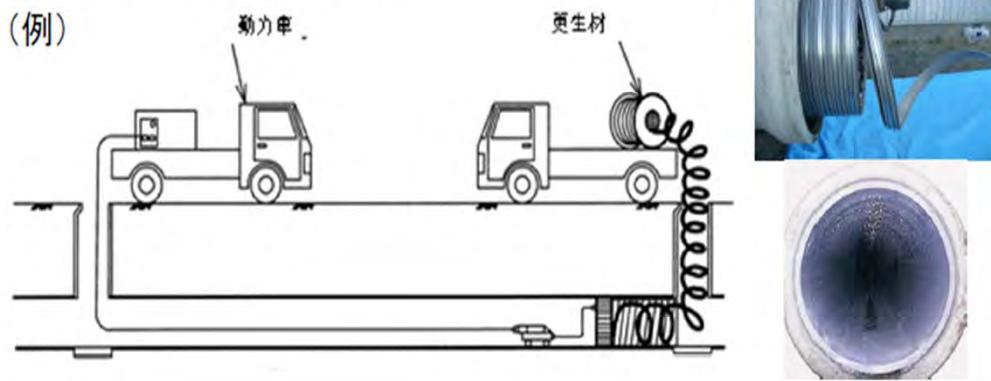
管渠更生工法

○既設管内面に管を構築することにより、耐荷能力、耐久性を有する更生管として耐震化を図る。

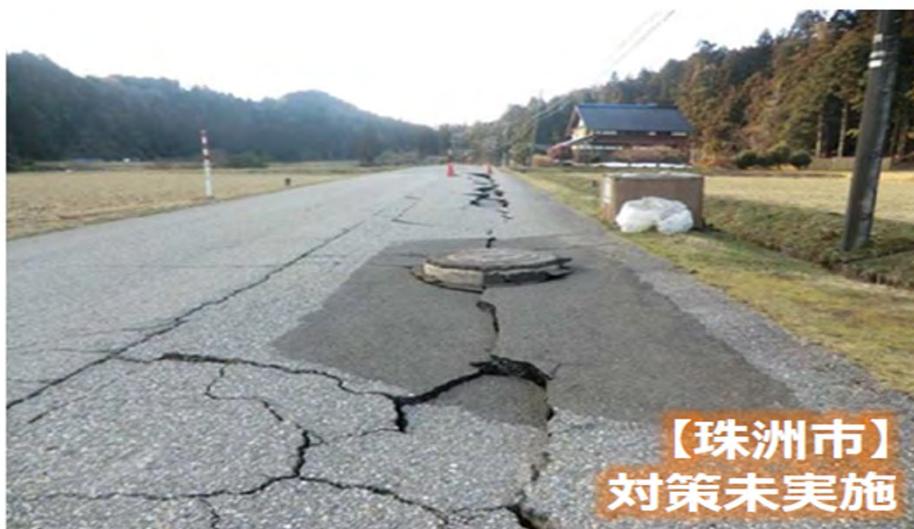
【珠洲市】
対策未実施

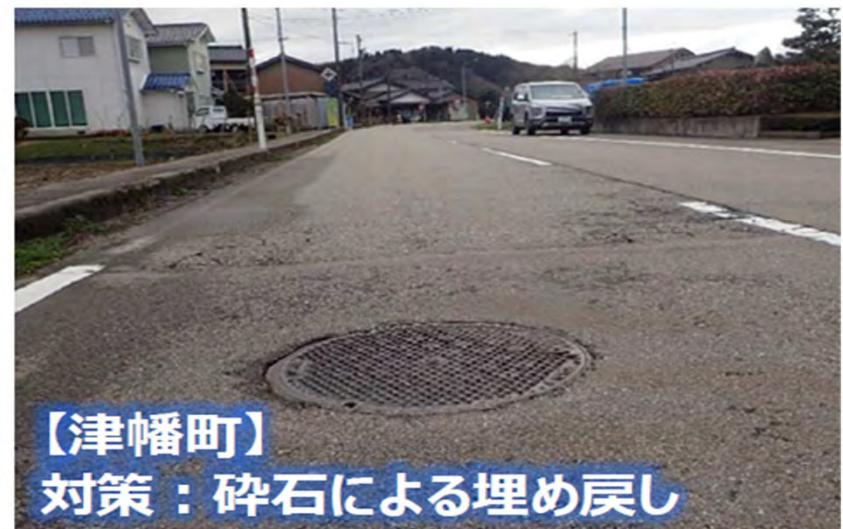
【津幡町】
対策：碎石による埋め戻し

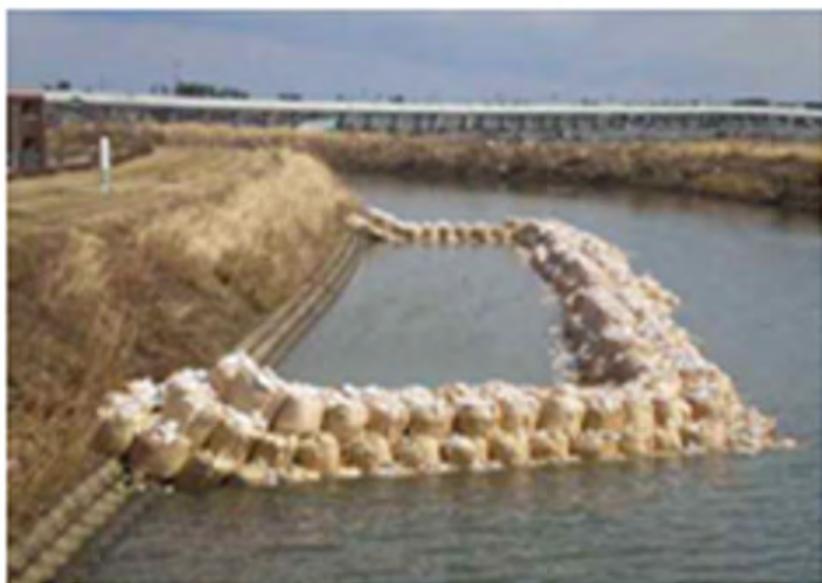
宮城県(県南浄化センター)

管きよにおける緊急措置の事例(河川に設置した簡易沈殿池)

○3月22日:簡易処理(沈殿+消毒)開始

- ・仮設沈殿池に覆い等が無いため
臭気の苦情が発生
- ・県南浄化センターや名取ポンプ場
の復旧により順次、放流量減少

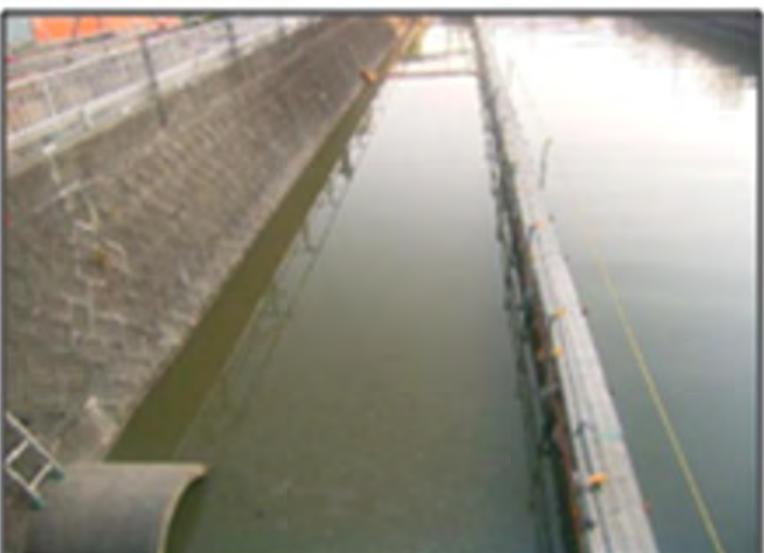
千葉県習志野市

○3月11日:汚水幹線の開塞によりマンホール
から汚水が溢水し、河川に流出

○3月29日:マンホールに固体塩素投入

○4月29日:河川内に簡易処理施設を設置し、
沈殿、塩素消毒を実施。

○5月上旬:凝集剤を添加

○7月 1日:バイパス完了・施設機能廃止

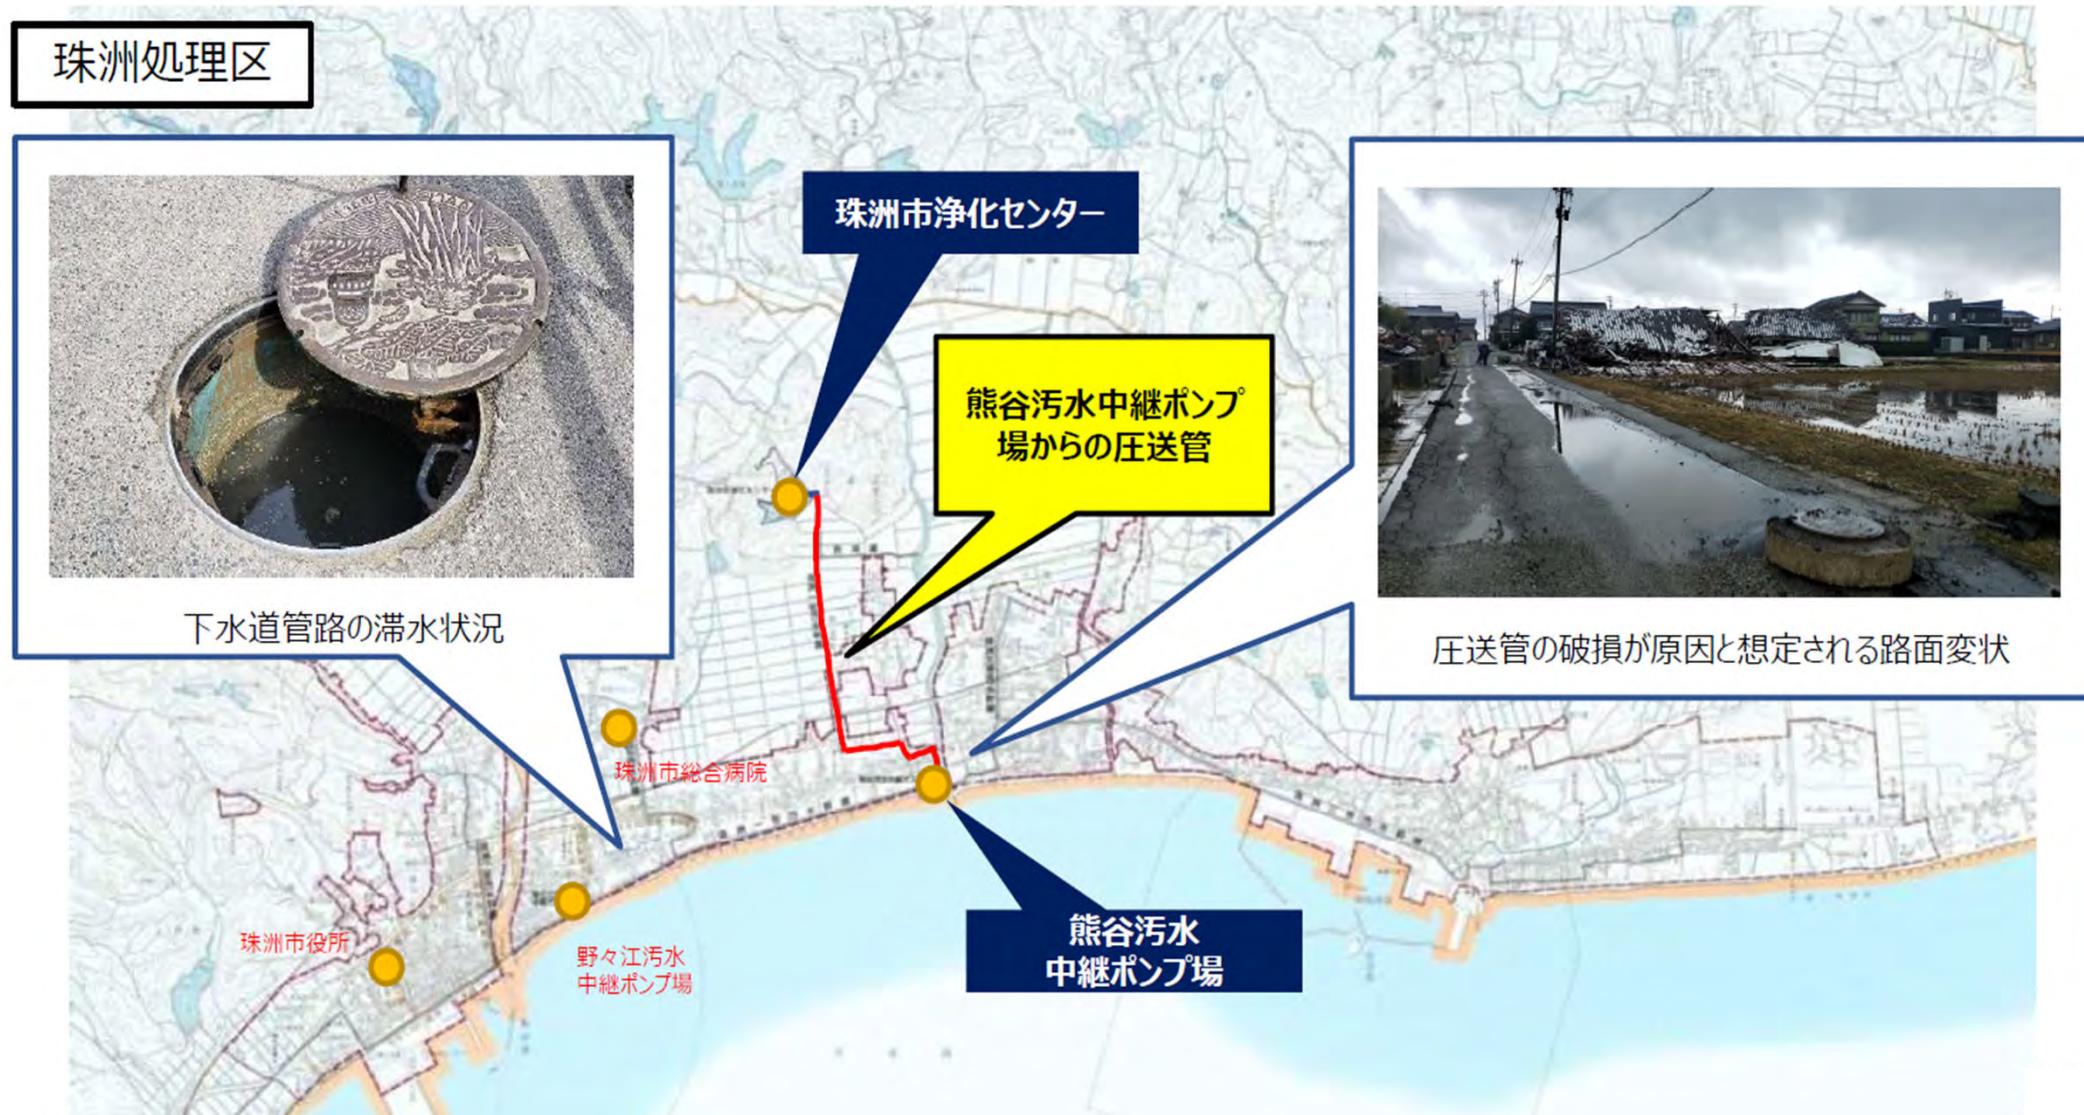
熊谷ポンプ場から株洲市浄化センターへの圧送管の被災

- 珠洲市において、管路の2次調査延長割合が大きい一因としては、熊谷汚水中継ポンプ場から株洲市浄化センターに送水する圧送管(耐震化未実施)の被災によりポンプ稼働できず上流側汚水管が広範囲に滯水したことが考えられる。

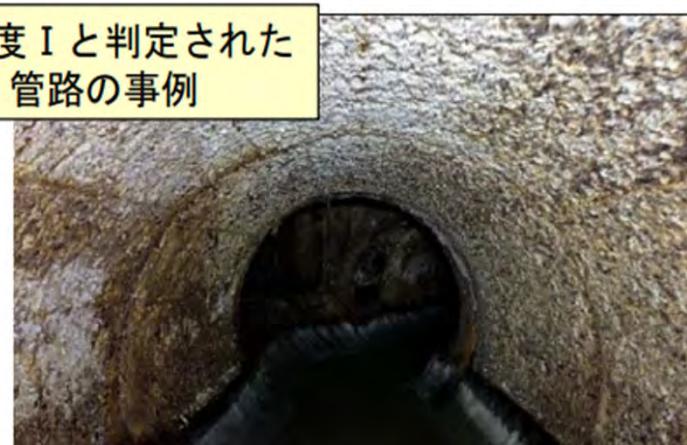
緊急度Iと判定された管路の事例

管の腐食から緊急度Iと判定

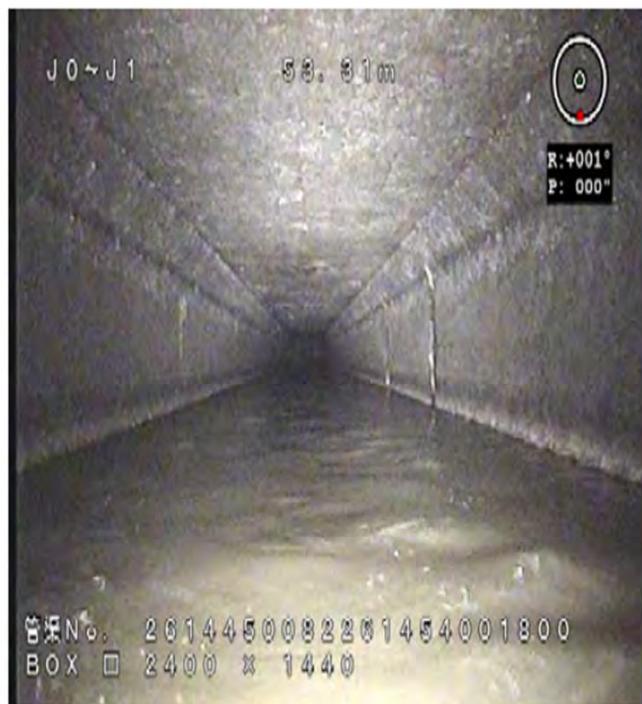
下水道管内の状況(腐食の一例)

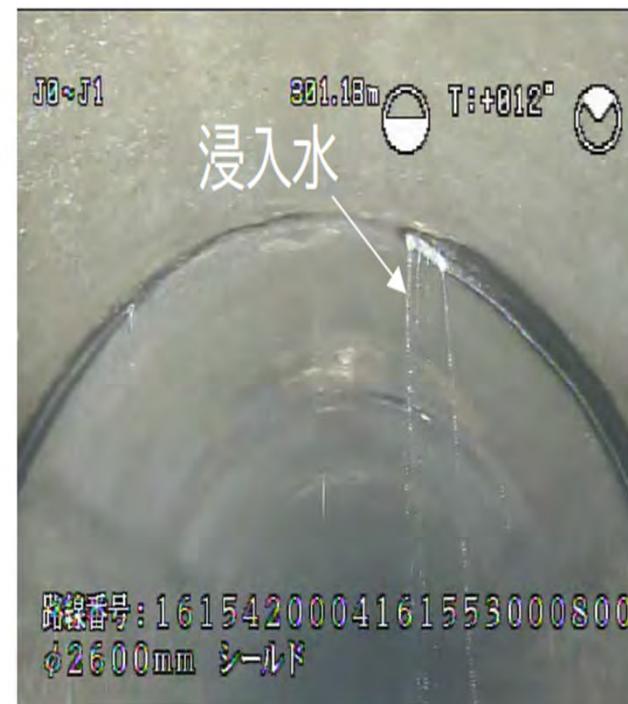
下水道管内の状況(浸入水の一例)

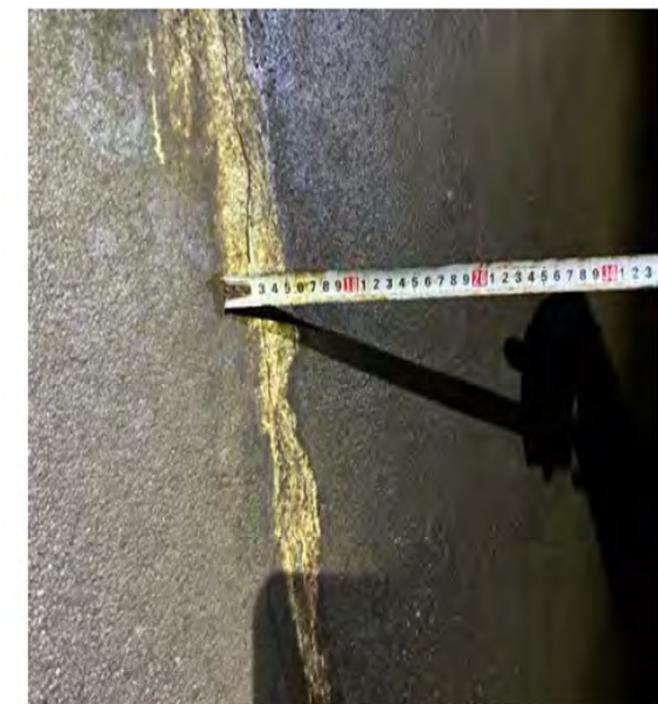
下水道管内の状況(クラックの一例)

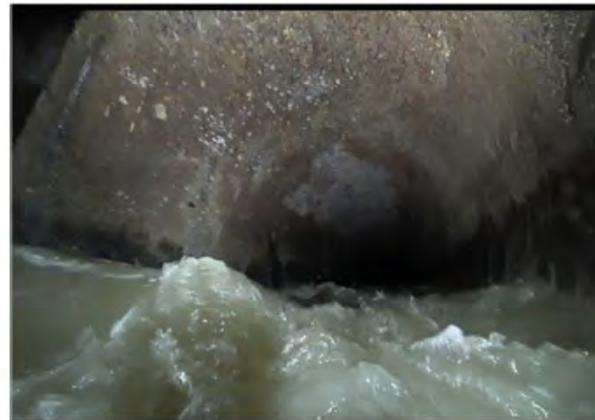
浮流式TVカメラ調査による写真

今回の確認においては、流量が多く自走式テレビカメラや潜行目視による点検が困難な箇所において多く採用された

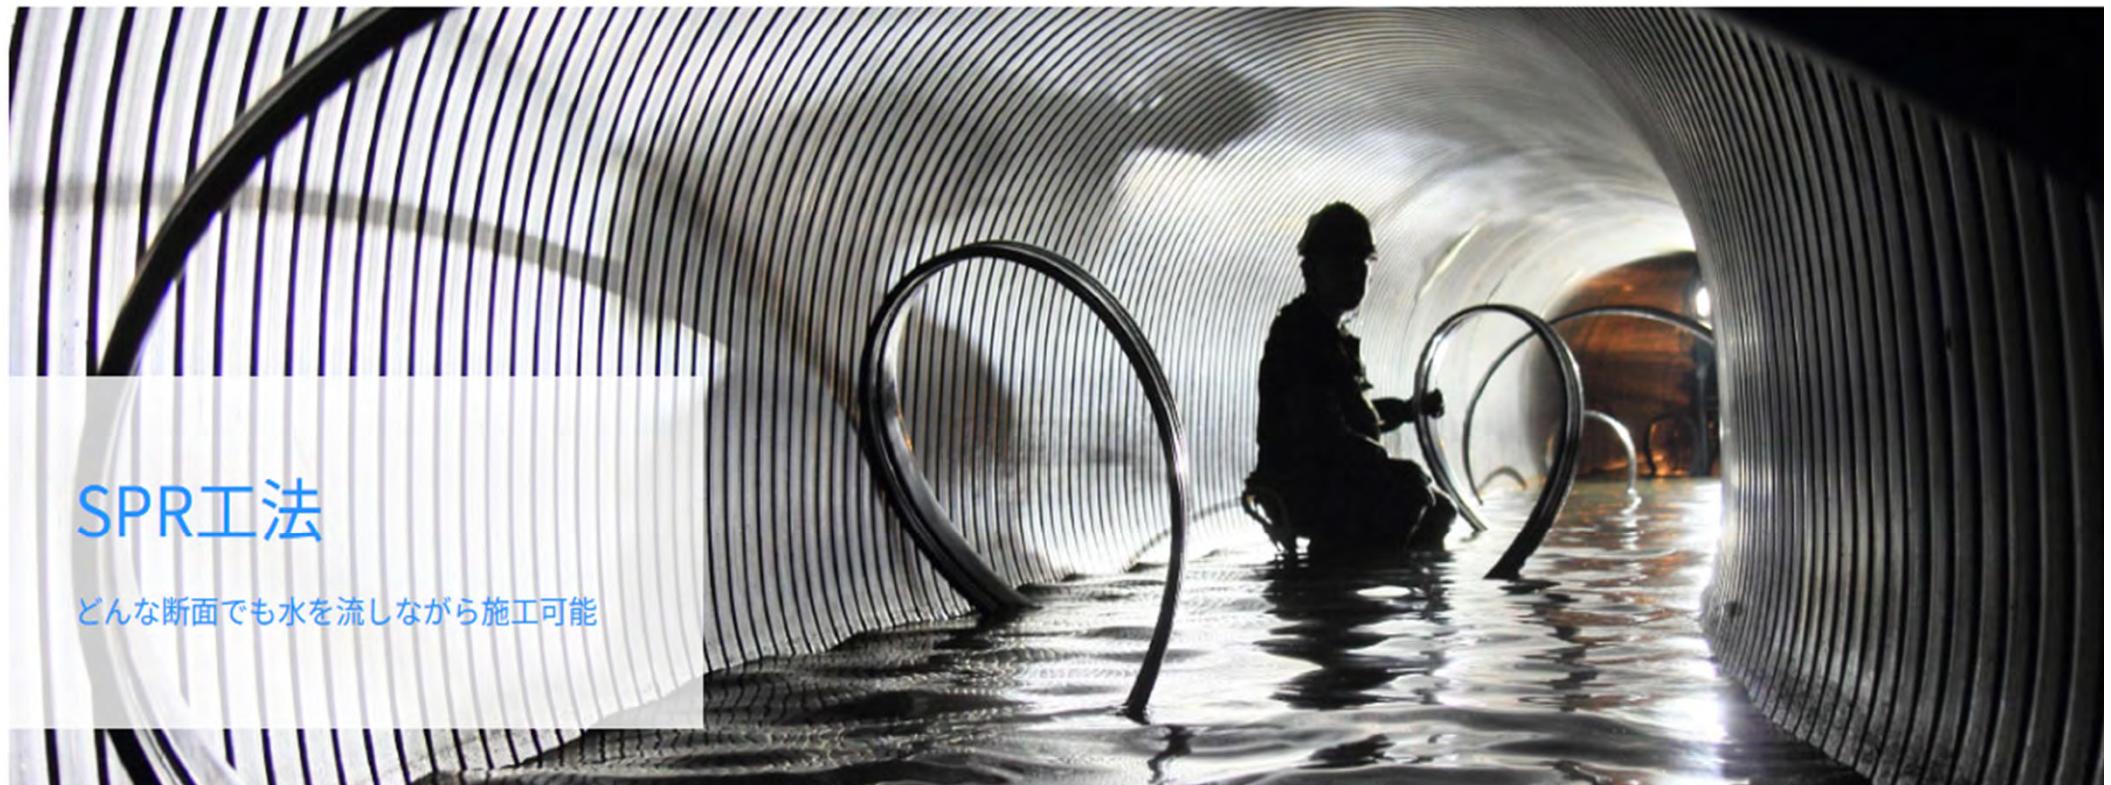
SPR工法

どんな断面でも水を流しながら施工可能

適用範囲:水位は60cm以下
:流速は1.0m/s以下
