修正平面図

整備区域共通事項

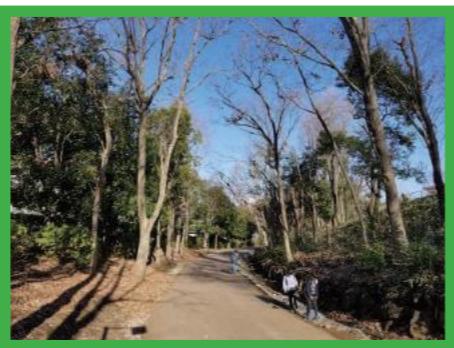
樹木が過密化し、視界を遮り暗くなっているため、防犯面や園路凍結等の問題があります。

↓
他の樹木の被圧により成長が望めない樹木や暗がりの原因である実生の常緑中低木を伐採します。

現況の大きく成長した樹木

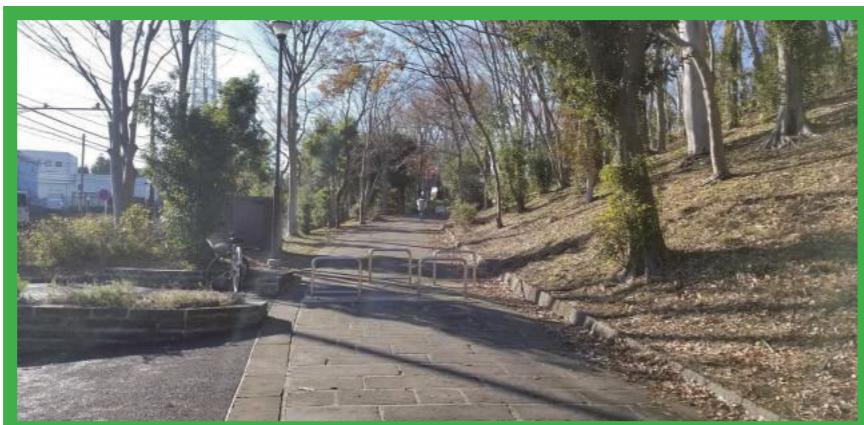
せきれいのみちの樹木処理
(改修後イメージ)

- ・主園路：園路に日を当て、コケや凍結を防ぐため剪定を行います。
- ・民地沿い：越境している枝は、剪定を行います。
- ・民有緑地とせせらぎ脇：実生木のアオキ、シラカシ、アカメガシワ、シロ口等を取り除き、遮蔽、遮音効果を損なわない程度に常緑樹の下枝をあげます。

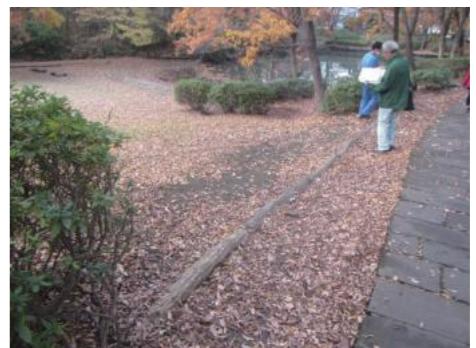
樹木処理後のイメージ（鴨池公園ログハウス前園路）

主園路となっている箇所は園路に日を当てコケや凍結を防ぐため剪定を行います。

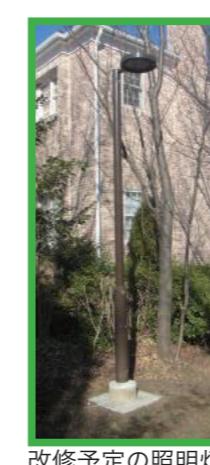
老朽化の著しい
照明灯を撤去し、
LEDの照明灯に
更新します。
主に整備範囲の
茅ヶ崎小学校側
の鋼管柱の照明
灯を改修します。
平成25年度以降
に設置したもの
に関しては今回
改修を行いません。

既設照明灯

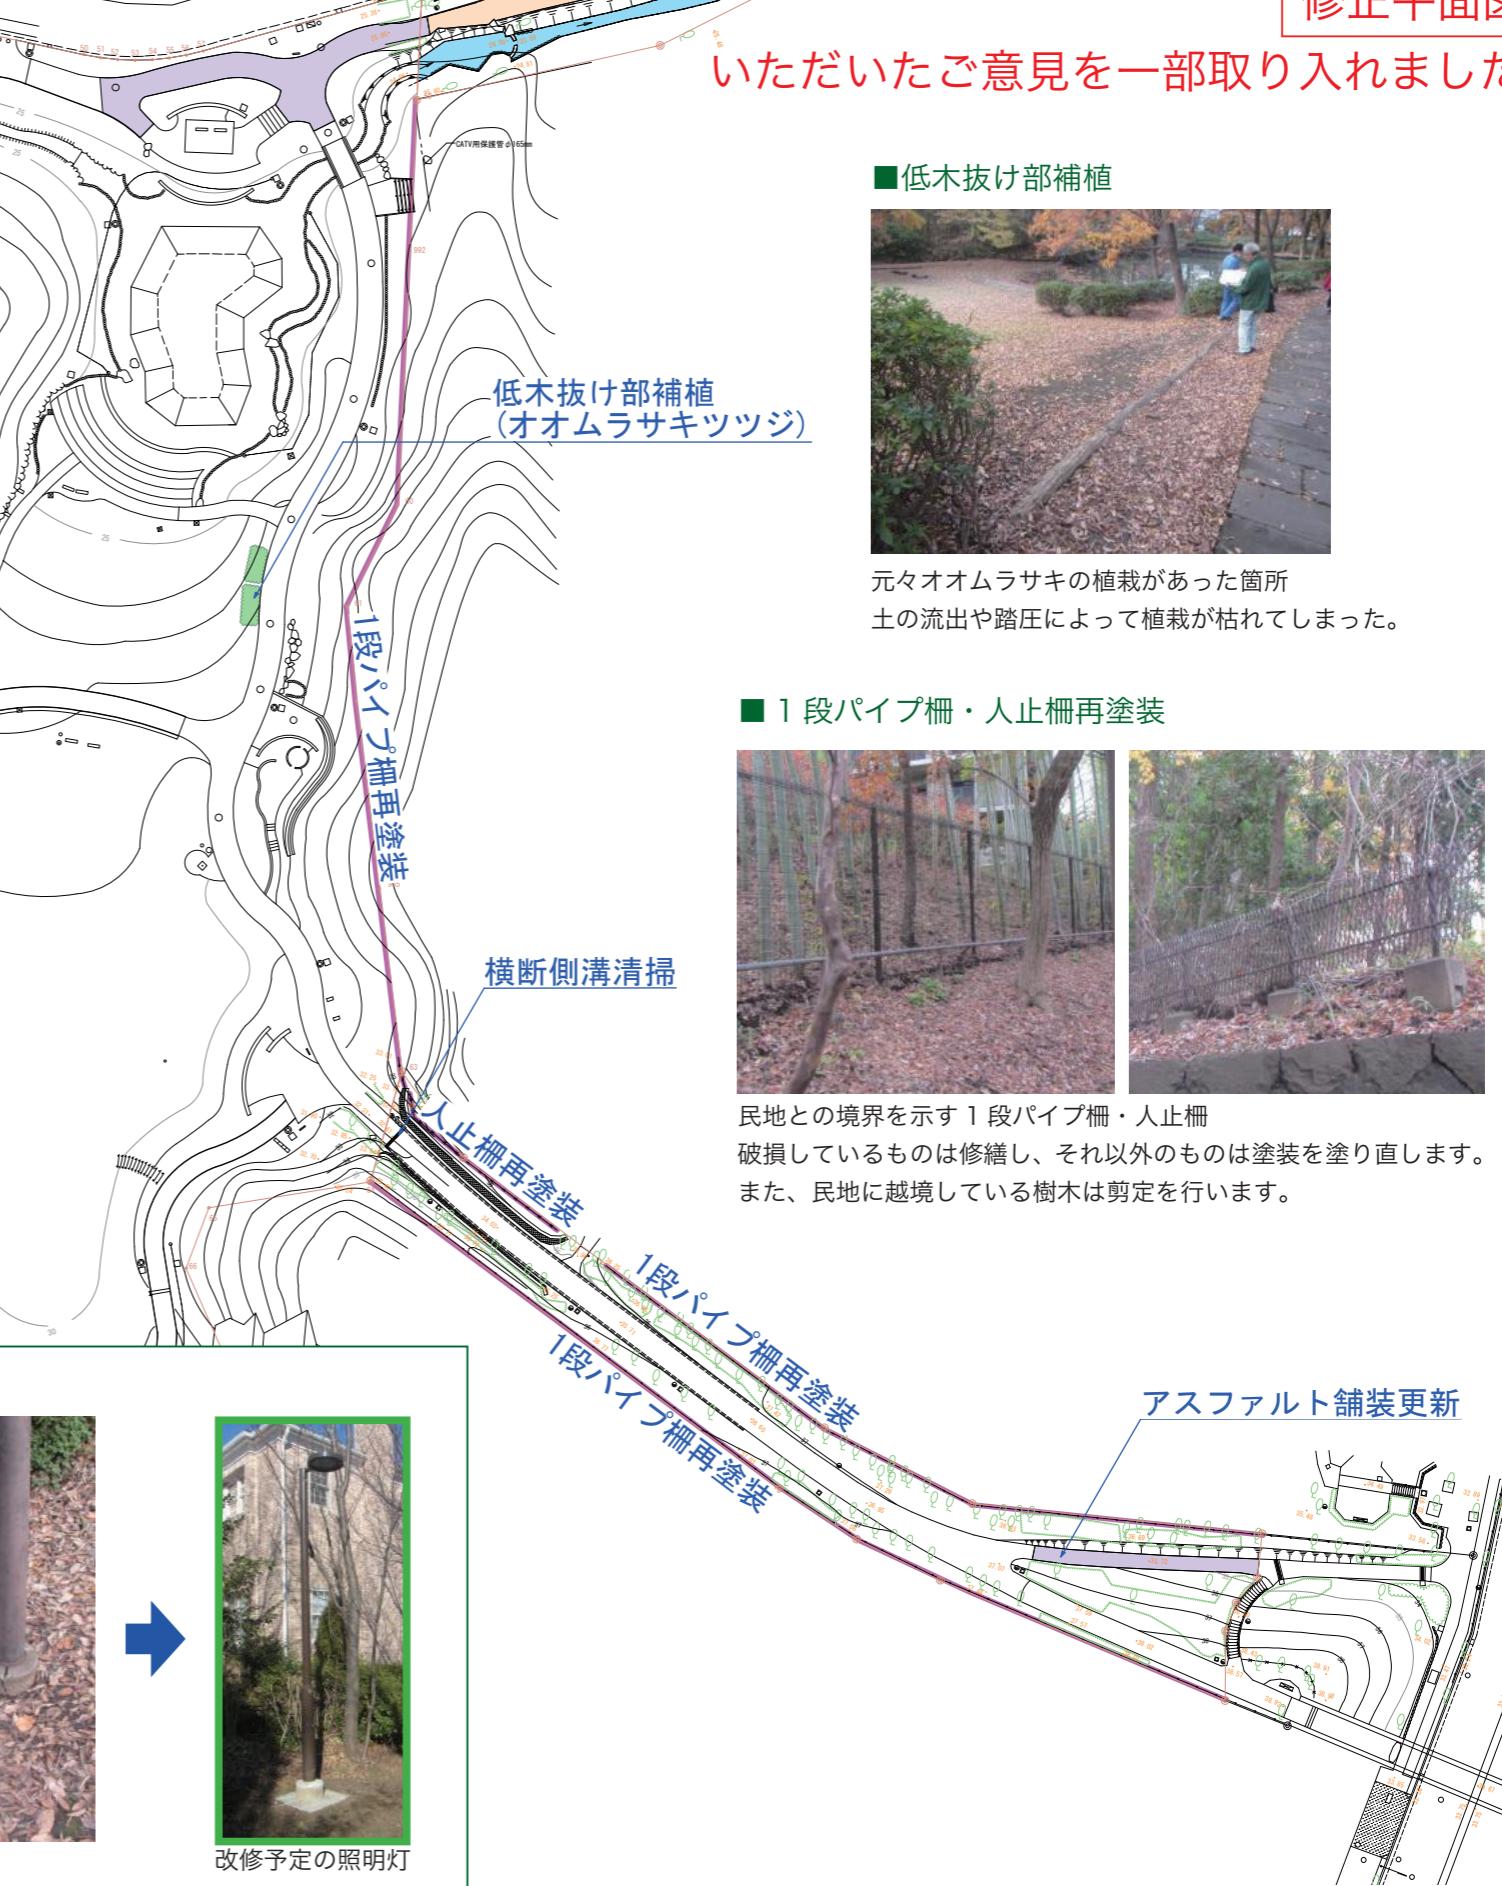
改修予定の照明灯

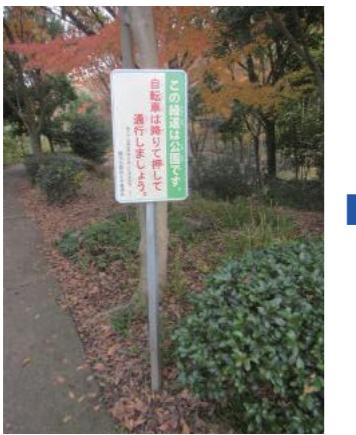
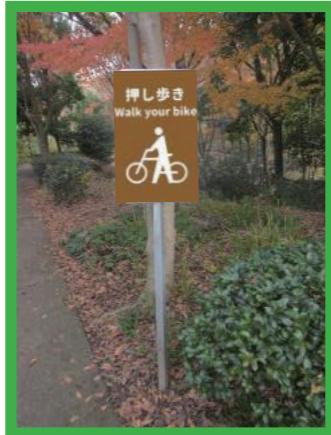
盤面をピクトサインに更新します

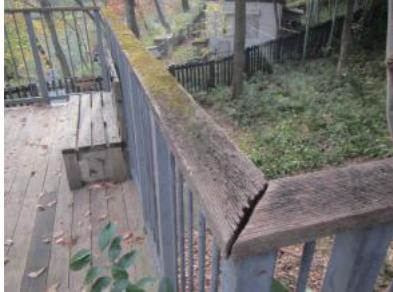
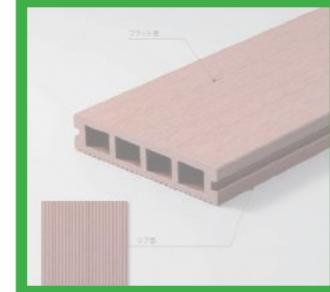
改修材のイメージ
湿気や日当たりが悪い箇所だと天然木は劣化が早いため再生木材で更新します。

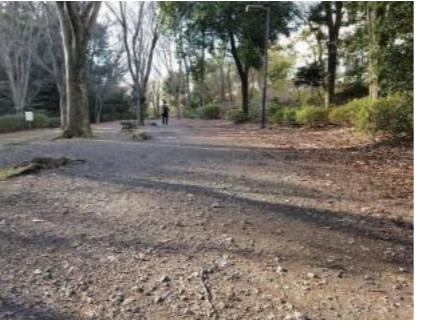
土が流れて地盤が低く、不陸ができ歩きづらいため碎石舗装 + スチールエッジを新設します。舗装に露出しているコンクリート塊を撤去し歩きやすい園路とします。また、土砂等で埋まっている排水施設（皿形側溝、横断側溝）の清掃を行います。

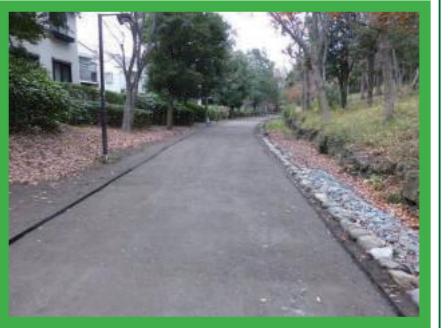
碎石舗装について
以前の緑道工事ではダスト舗装を用いていましたが勾配が急なところでは舗装が流れてしまう等の問題がありました。今回の工事では前工事区間の舗装路盤の一時開放時に使用した粒度が均一な碎石舗装を使用して整備したいと考えています。

改修イメージ (せきれいのみち中銀地区)

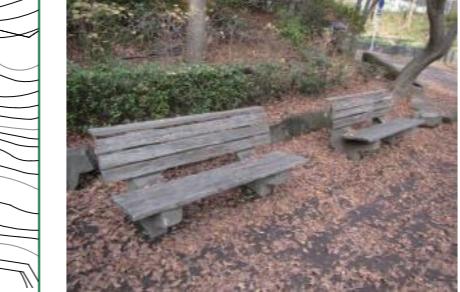
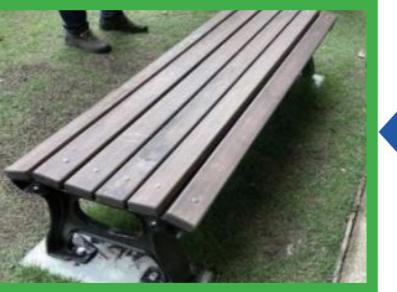
現況のベンチ
座板の老朽がみられるため、ヒノキ材で更新します。現況のベンチ
座板の老朽がみられるため、ヒノキ材で更新します。
