# せきれいのみち 仲町台駅 周辺環境状況

# せきれいのみち 利用状況調査① 2018/09/18 朝 7:00~8:30

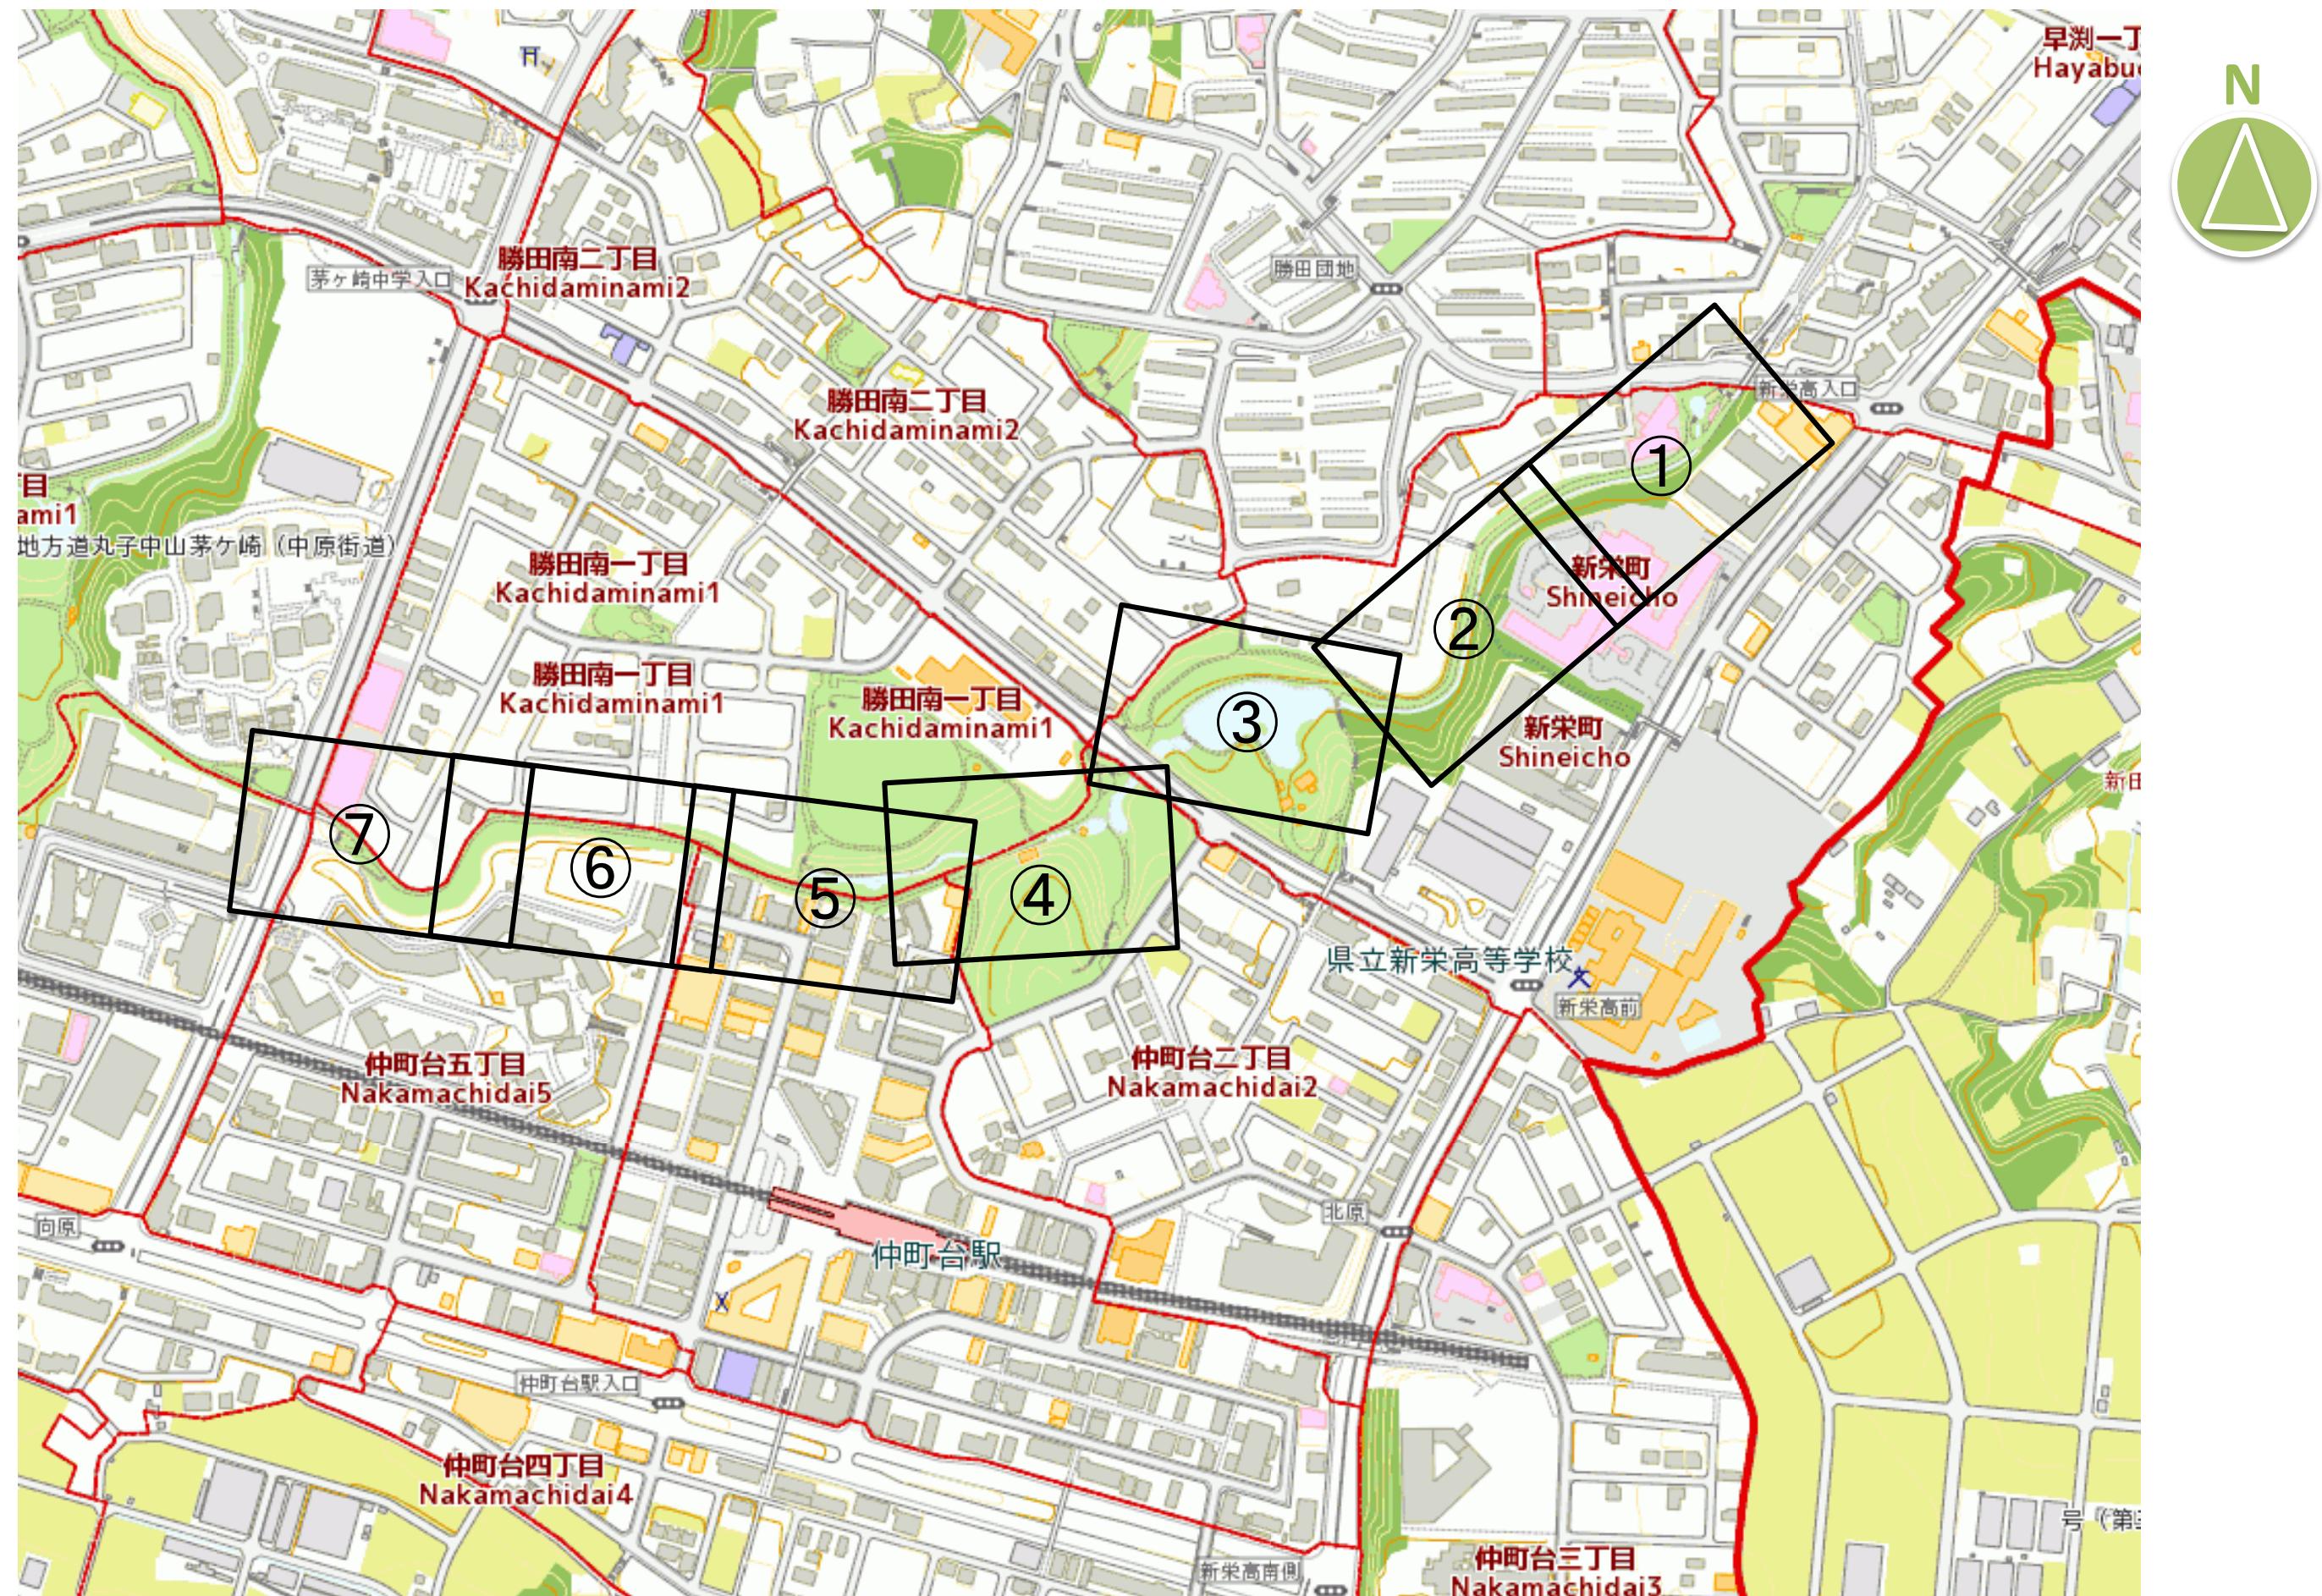
園路の拡幅  
<歩行者と自転車の通行の安全確保>  
・舗装の変更  
・既設自然石護岸の間を拡幅

スチールエッジ  
地被植栽

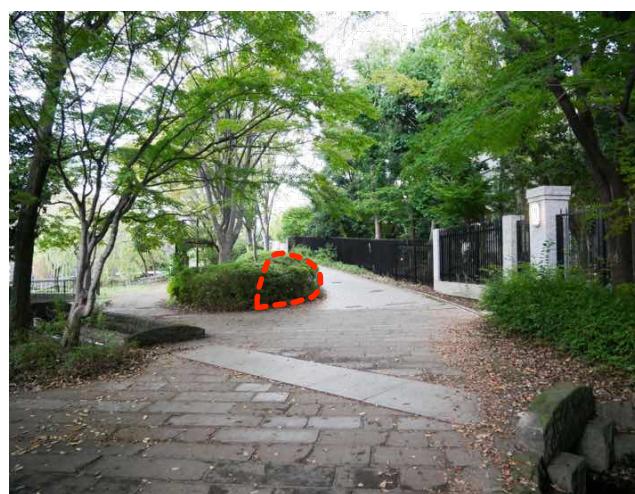
見通しの確保  
<春雨橋（下り坂）と広場部との合流部で衝突の危険>  
・低木を一部伐採し、見通しを確保

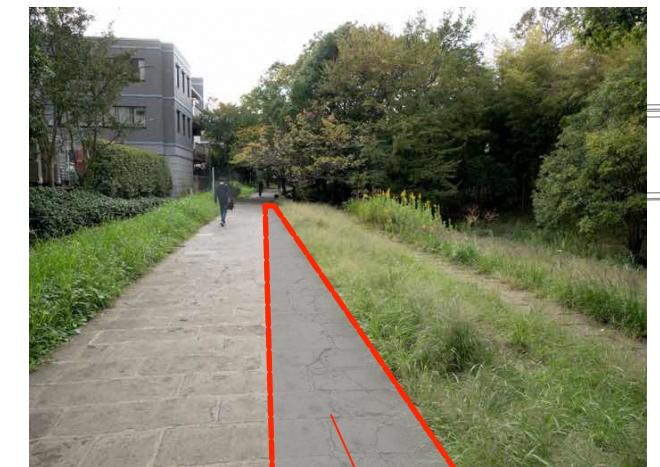
**園路の補修**  
 <地盤の沈下で舗装がひび割れているため>  
 ・白河石舗装を敷き直す

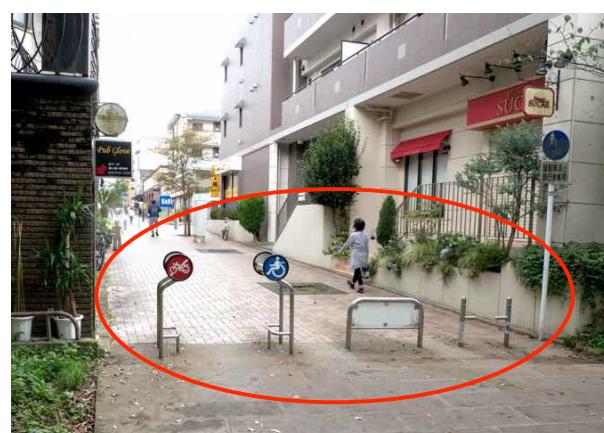
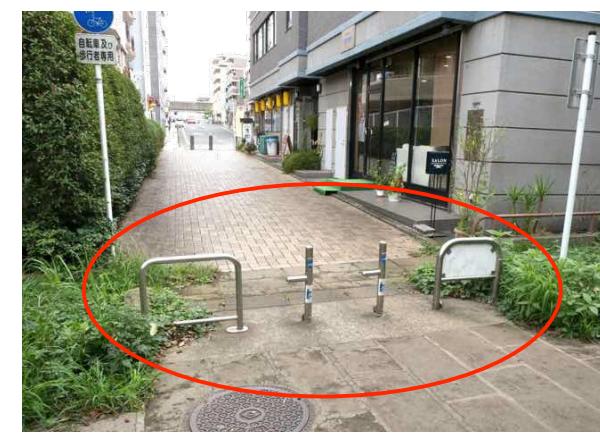
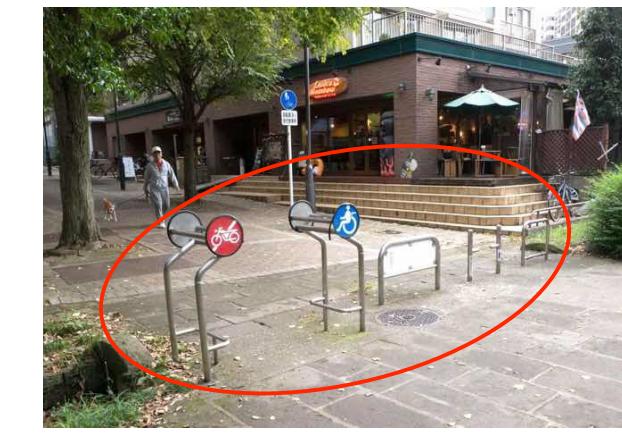
**車止めの入れ替え**  
 <通過しにくい形状や危険な形状のため>  
 ・安全な形状の車止めを配置

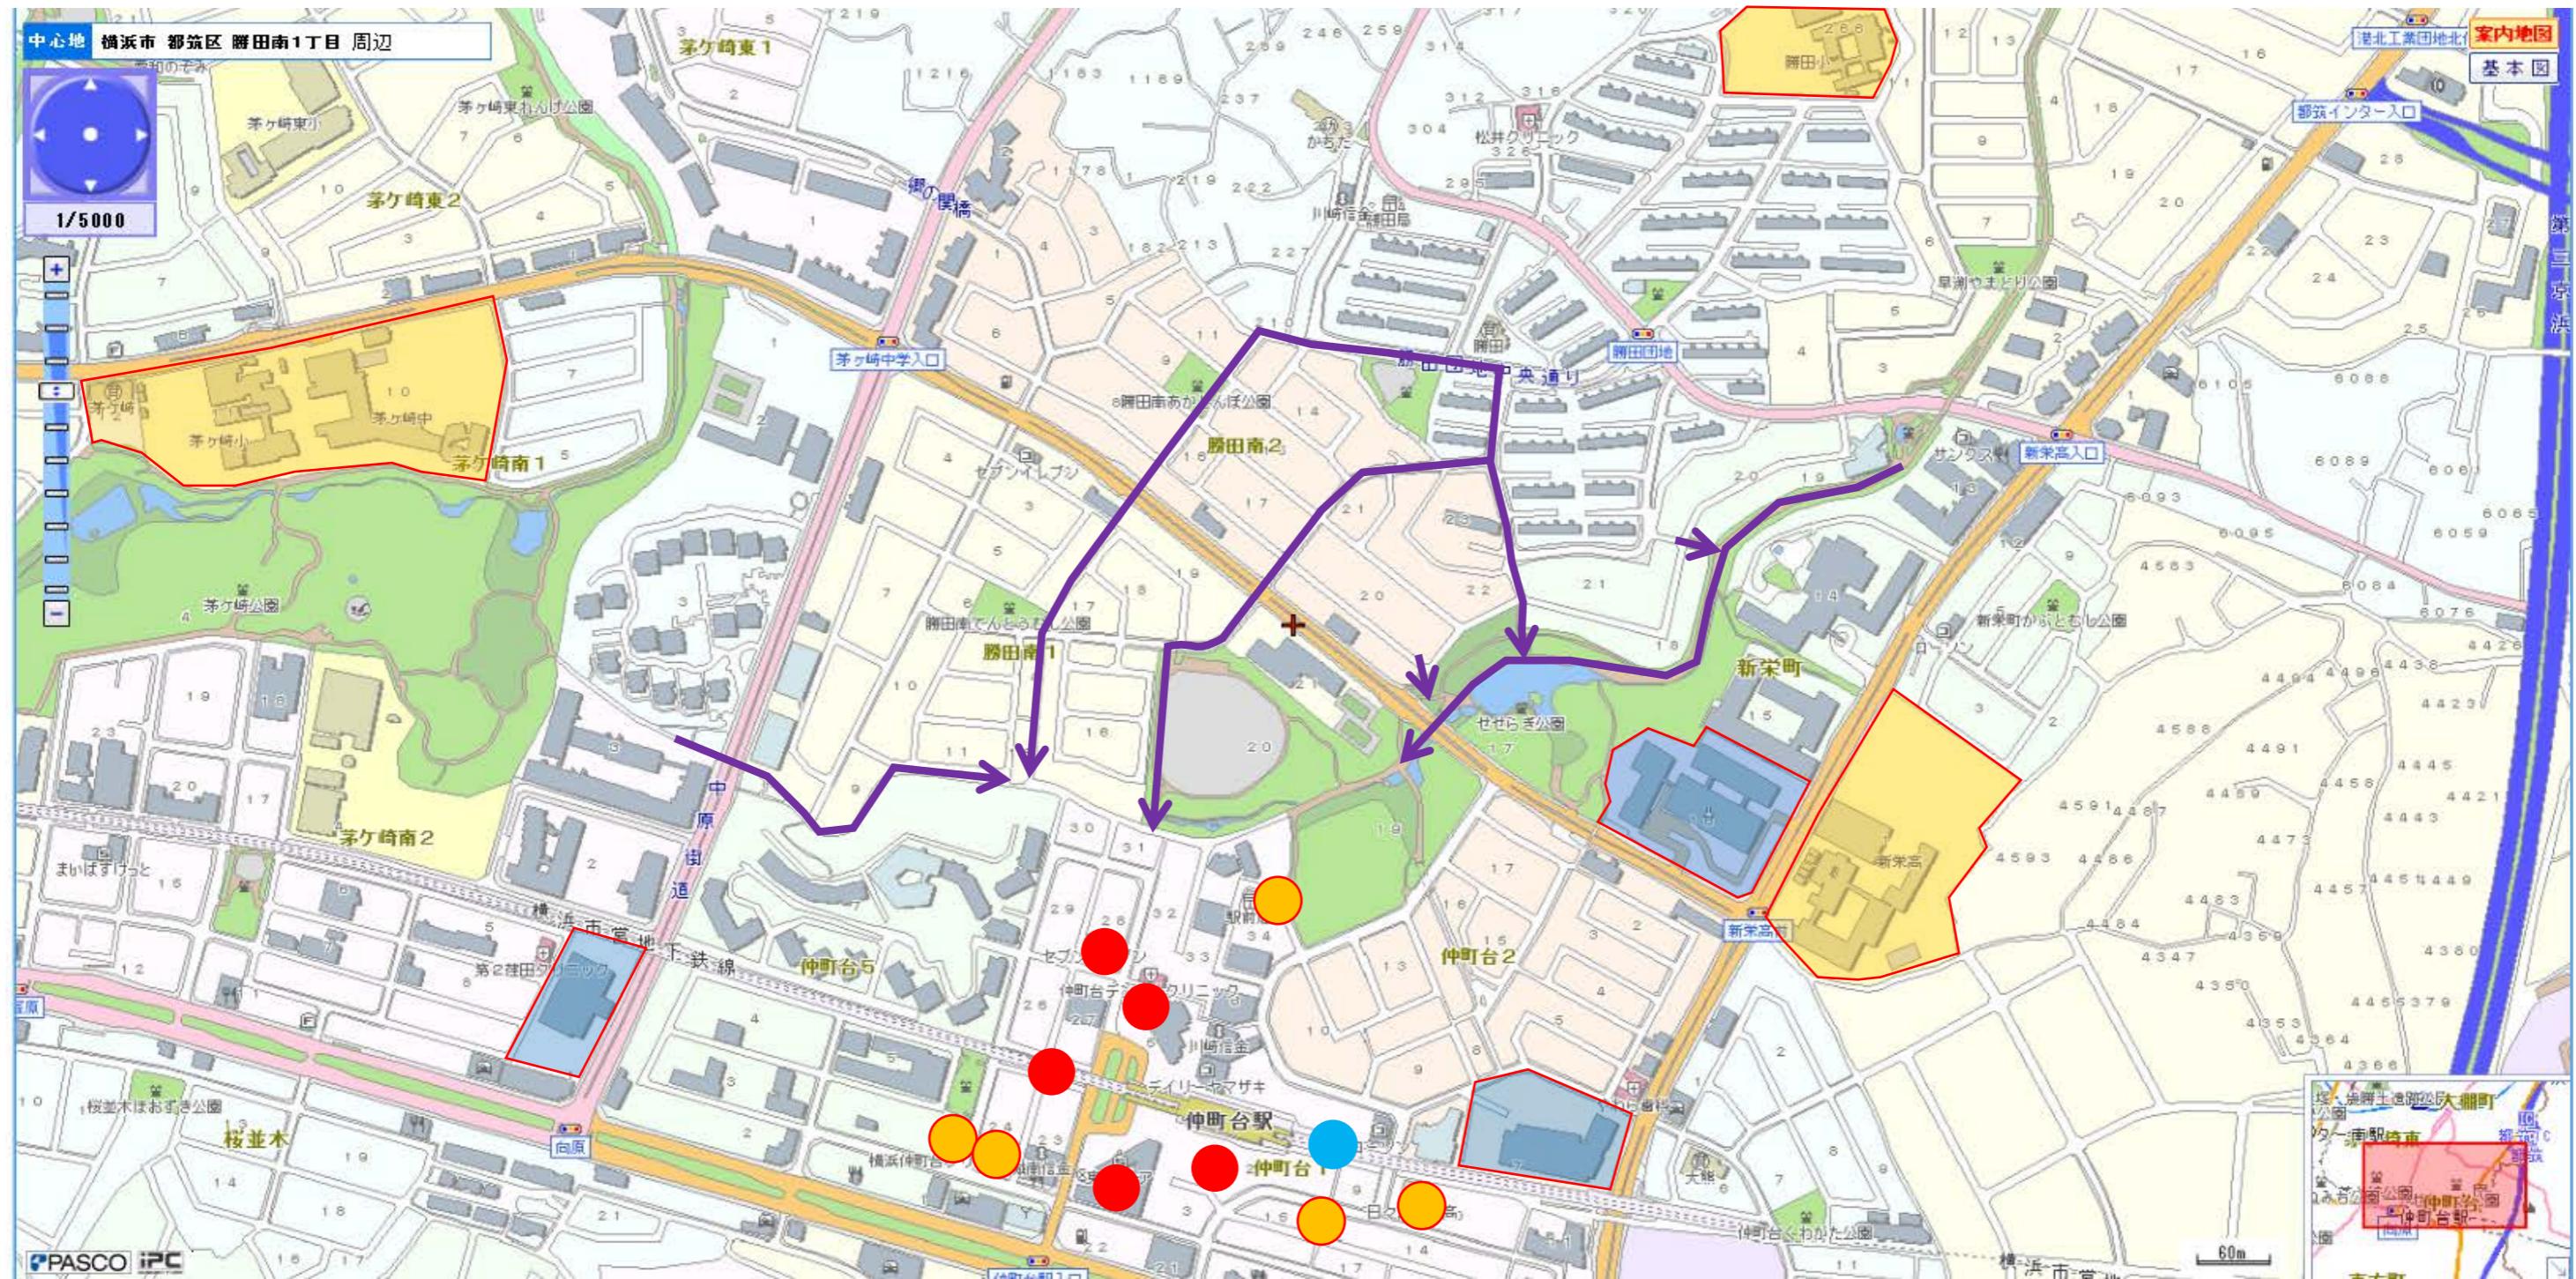
← : 想定主要動線

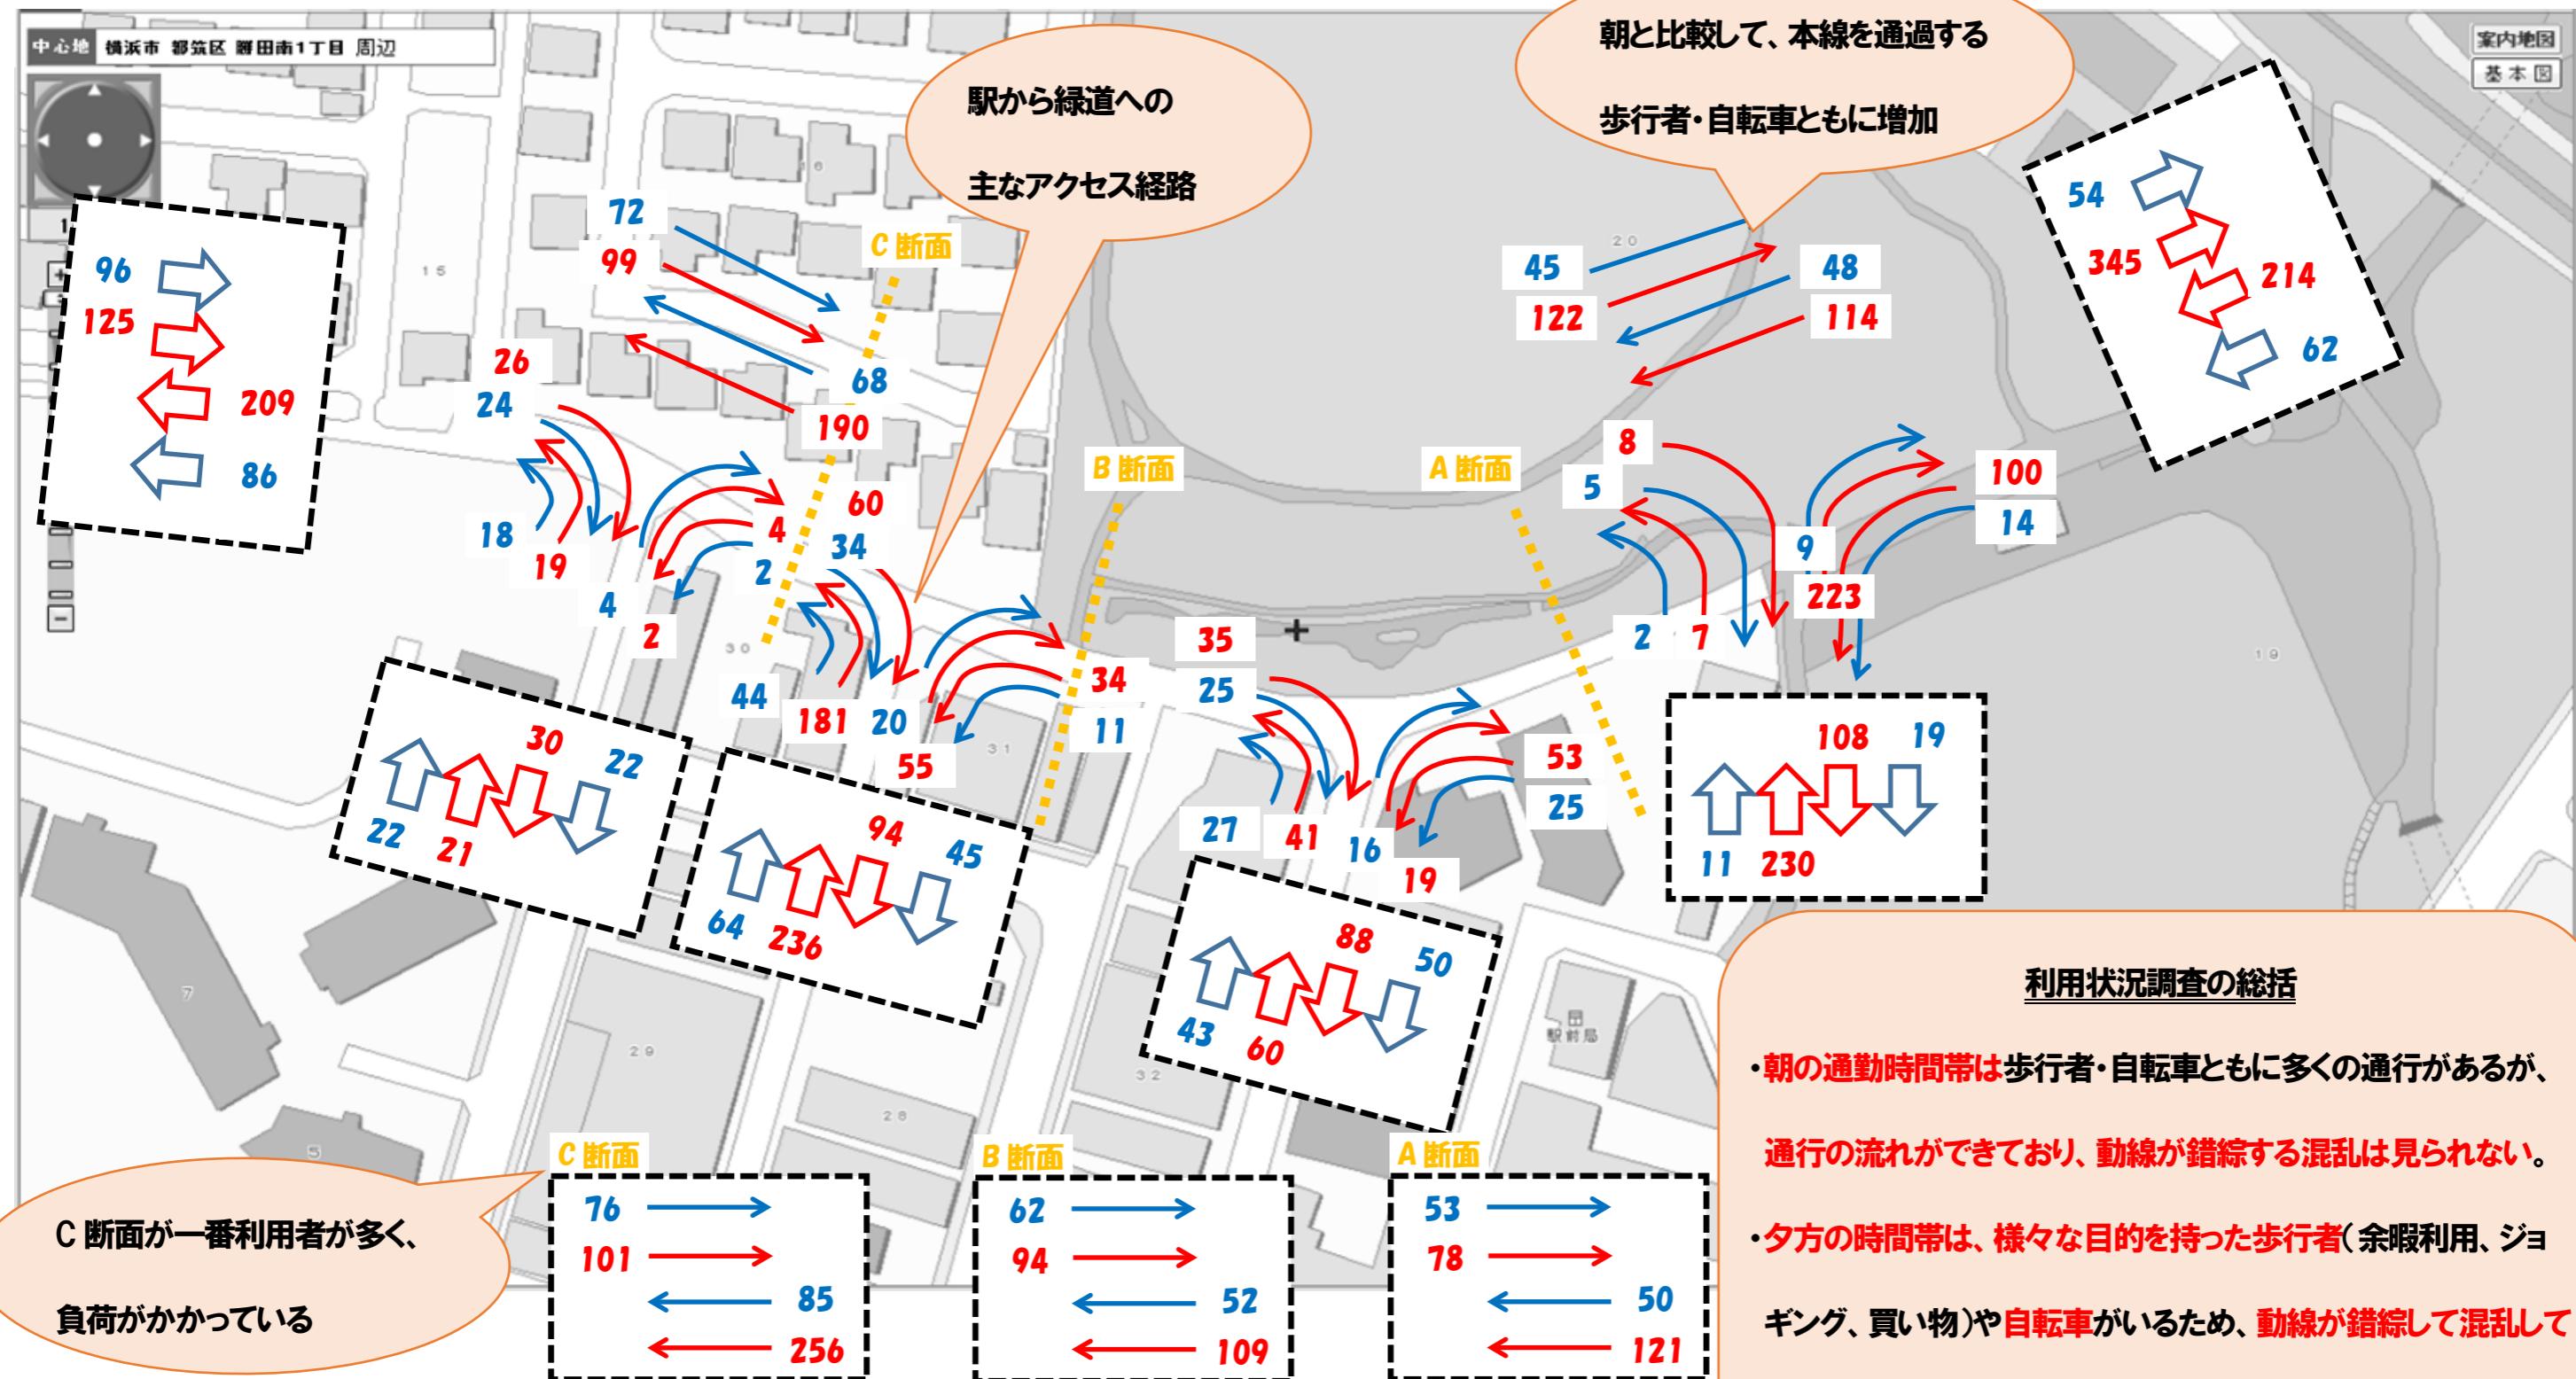
# せきれいのみち 利用状況調査③

2018/10/17 夕方 15:30~17:00
