横浜市新市庁舎整備予定地の遺構保存活用検討業務委託

委託業務報告書

平成29年3月15日
株式会社スタジオゲンクマガイ

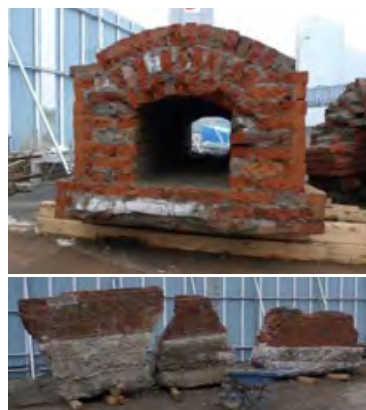
② 燈台寮基礎・排水施設

- ・明治3年頃に建設されたレンガ造の建物基礎、基礎下部に敷設されていたレンガ造排水設備の一部。
- ・山留計画内であるため、出土位置での展示は不可。遺構が大きく、地震の影響によるひび割れなど損傷が激しい。

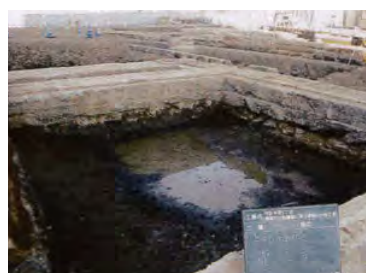
③ 旧本町小学校基礎

- ・明治30年頃に横浜商業学校として建設され、明治38年から初代本町小学校の校舎として使用され、関東大震災にて倒壊した建物の基礎。
- ・山留計画内であるため、出土位置での展示は不可。
- ・横浜商業高等学校・本町小学校からの要請があり、基礎の一部を切り取り、両校に移設。

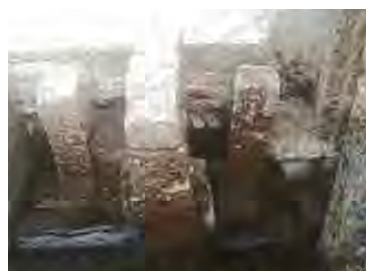
⑤ 石組の遺構など

- ・建物跡の周辺から出土した石組の排水施設や構造物の基礎と思われる遺構。
- ・山留計画内であるため、出土位置での展示は不可。

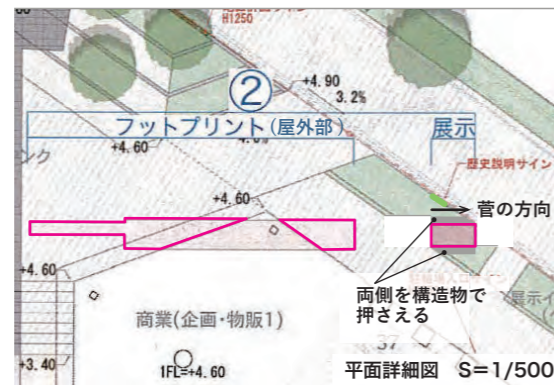
④ 燈台寮排水施設

概要
燈台寮の試験場(明治3年)として建設された建物基礎下部に敷設された排水施設の一部。

展示方法
・設置場所の植栽地を切り欠き、必要に応じて両サイドを支える構造物で固定する。
・穴は事故防止のためガラス等で塞ぐ加工をする方向で検討する。
・配置の向きは排水施設とわかるように出土位置を示すフットプリント(屋外部)と合わせるよう考慮する。

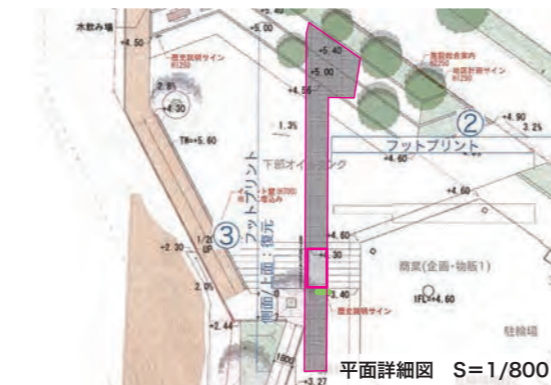
⑤ 石積み護岸

概要
現在の護岸(明治期)の東側から出土した石積み護岸。西側の1面のみ石積み出土している。

展示方法
・石積み護岸は、階段天端より伸びる形で護岸を復元することをベースに柵などで安全性を考慮する。
・柵については将来的に他の遺構での設置が必要になることが考えられるので、手すり柵の機能を兼ねるなど前向きにデザインする。
・石積み護岸が出土した位置を舗装を切り替えたフットプリントで示す。

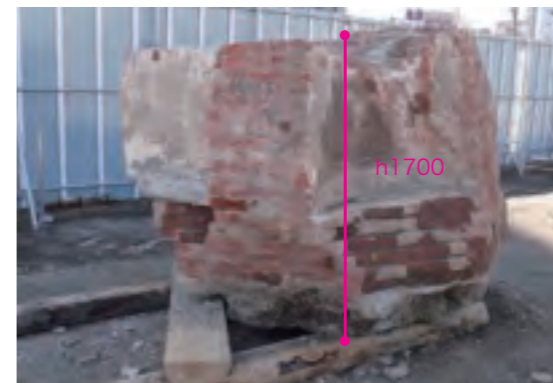
⑥ 横浜銀行集会所柱部

概要
横浜銀行集会所(明治38年)の柱部。目地に色目地が使用されているなどの特徴があり、特徴が見えるよう、階段があった場所を意図的に切り出している。

展示方法
・設置場所が人道橋の下であることから、なるべく開放的にしたいため、柵を設ける必要のない高さまで埋設する。
・遺構の特徴部分を見せられるよう設置の向きを考慮する。
・横浜銀行集会所基礎が出土した位置を舗装を切り替えたフットプリントで示す。
