令和 4 年 3 月 3 日に発生した市営地下鉄ブルーラインの輸送障害について

令和4年3月3日に発生した市営地下鉄ブルーラインの輸送障害について

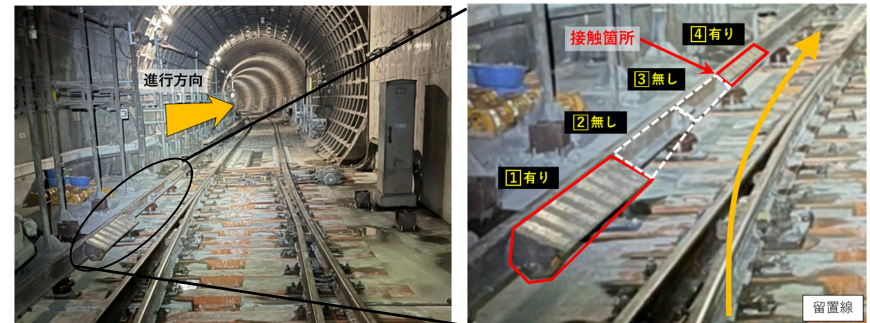
関内駅留置線と本線が交差する箇所の関内駅分岐器に設置されているサイドインクライン(列車の集電靴をサードレール上に乗り上げさせるための設備)の一部(4枚中2枚)が取り付けられておらず、当該列車が留置線から本線に進入する際に、1号車第1台車の左側の集電靴がサードレール上に乗り上げることができなかった。このため、集電靴がサイドインクライン取り付け金具に衝突し、集電装置が損傷した。その際、電車に送る電流の異常が変電所で検知され、安全装置が動作したため、一部区間のき電が自動的に停止(電車への送電遮断)した。

サイドインクラインの取り付け状況

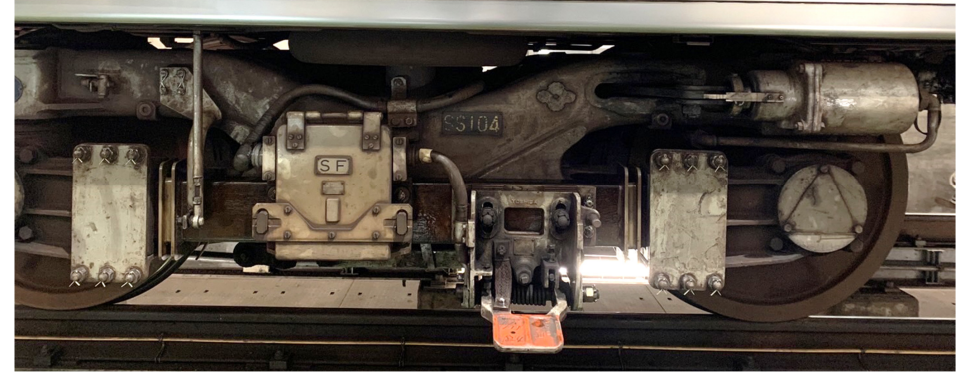
1 正常な集電装置

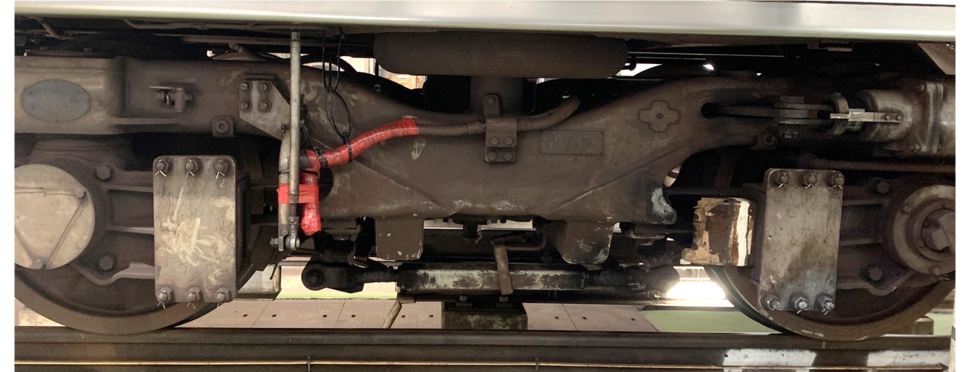
2 損傷した集電装置を取り外した台車

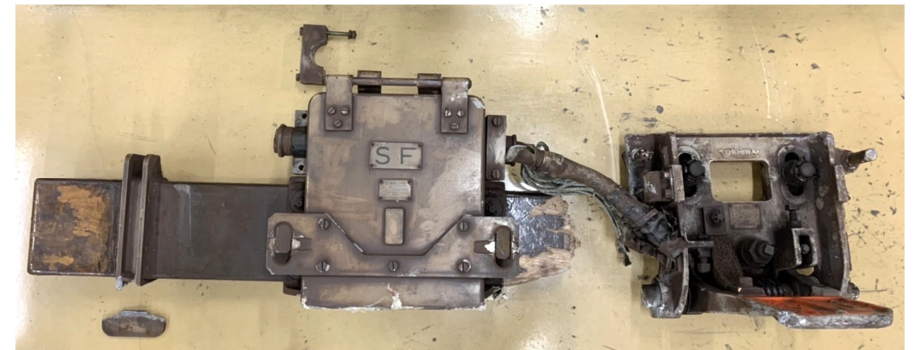
当該列車は、き電停止後も惰行で走行を続け、損傷した集電装置が碼子等と断続的に接触、複数の碼子が損傷し、集電靴も脱落した。

3 損傷した集電装置

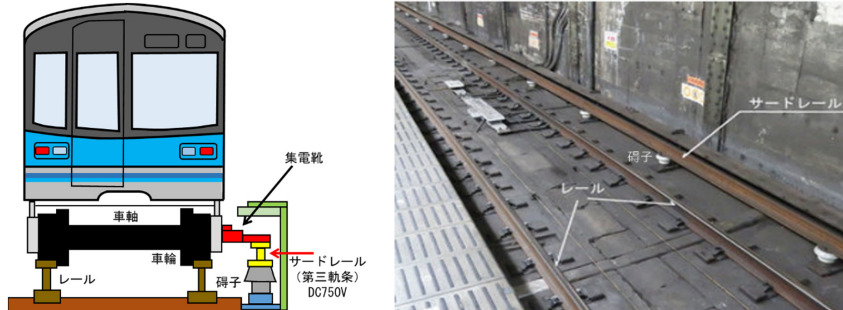
だいさんきじょう
1 サードレール (第三軌条)

- 走行レールの脇に設置された、電車に電力を給電するための3本目のレール。

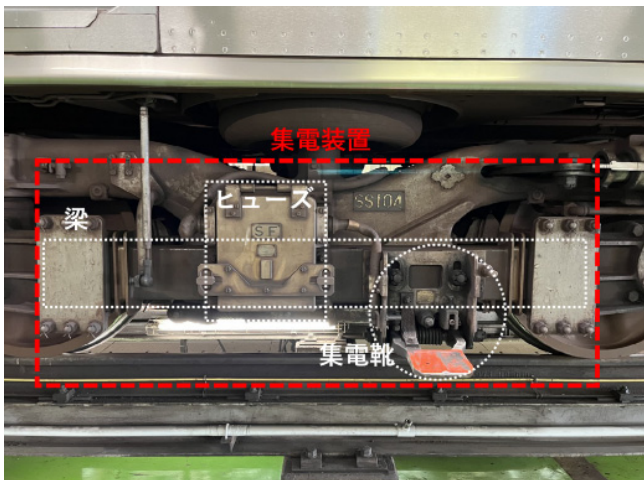
しゅうでんか
3 集電装置と集電靴

- サードレールから電車に電力を取り入れる装置。
- 集電靴、梁、ヒューズで構成されていて、集電靴はサードレールと直接接する。
- ブルーラインの車両には、車体の左右に合計12個設置されている。

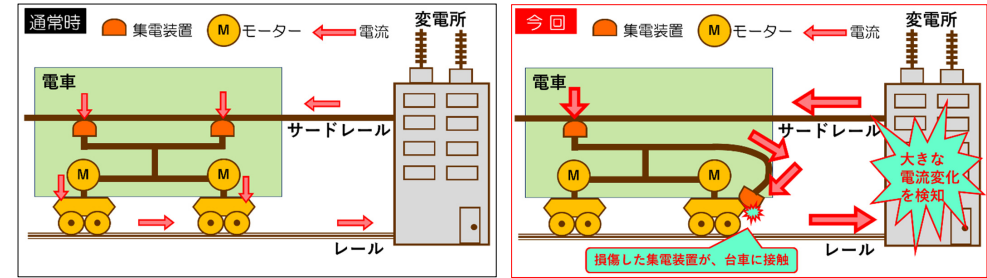
4 安全装置によるき電停止 (電車への送電遮断)

- 今回のき電停止 (電車への送電遮断) は、電車に送る電流の異常が変電所で検知され、安全装置が動作したため発生した。
- 1号車第1台車にアーク痕が認められることから、損傷した集電装置が台車と接触して短絡状態になったため、急激に過大な電流が流れたものと推定される。

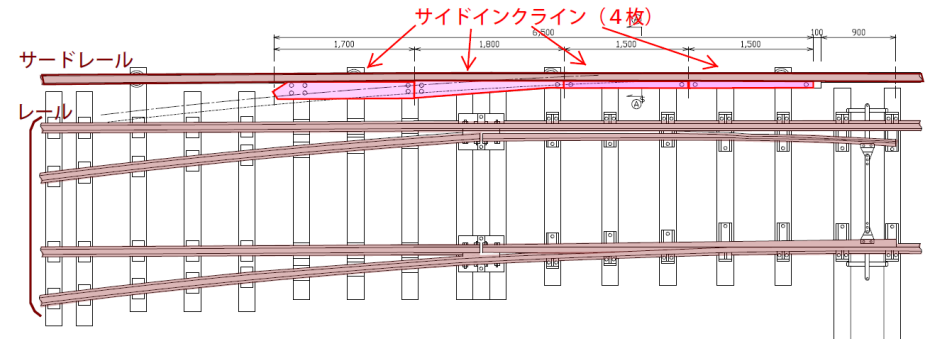
6 サイドインクライン

- 留置線から本線に進入する列車の集電靴を、サードレール上に乗り上げさせるための設備
