# 横浜市立あかね台中学校における

# あかね台中学校における杭工事の施工状況等について

平成 27 年 11 月 1 日 横浜市建築局

# あかね台中学校の杭工事について

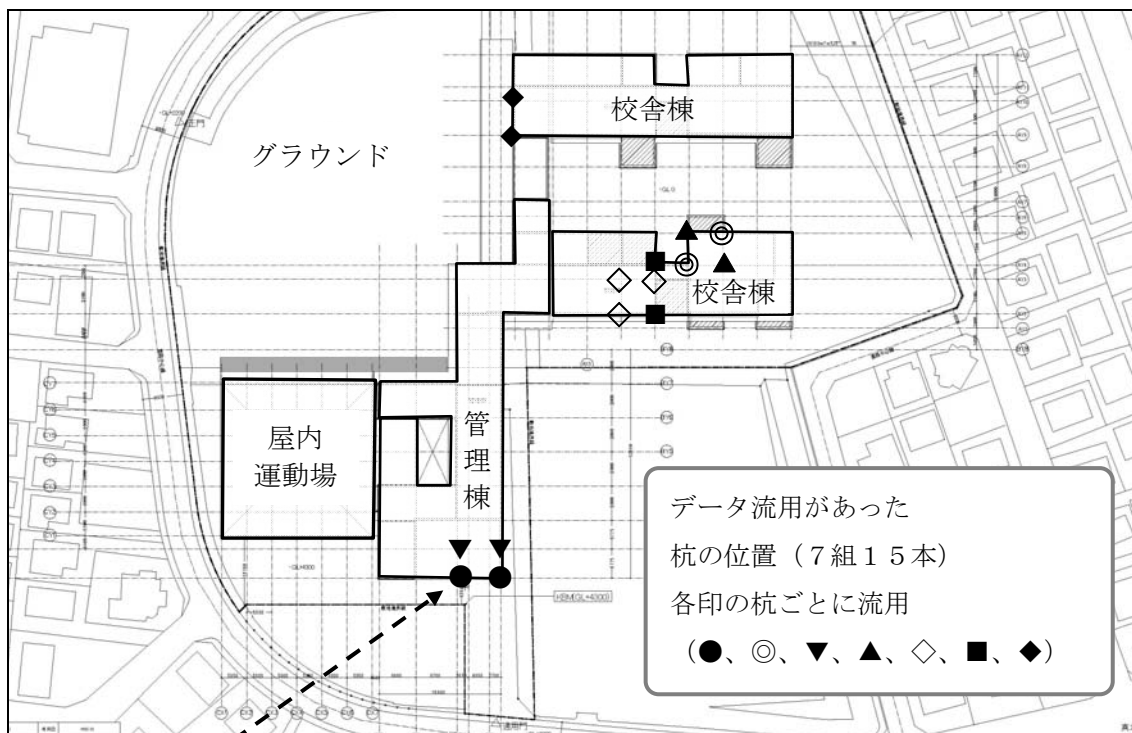
### (2) 根固め液（セメントミルク）の注入に関する調査

- ・ 210 本すべての杭の施工に元請建設業者が必ず立ち会い、記録写真として残していた。その記録写真を報告書により確認した。
- ・ 根固め液（セメントミルク）の材料であるセメントが、必要量納品されていたことを、元請建設業者と杭工事施工業者からの資料により確認した。また、納入されたセメントが適切に使用されていたことを、立ち会った元請建設業者に確認した。

以上のことから、すべての杭において、必要な量の根固め液（セメントミルク）が注入されていることを確認しました。
