3. 保護の現状と課題

第3章 保存管理計画

1. 保存管理の現状

主屋

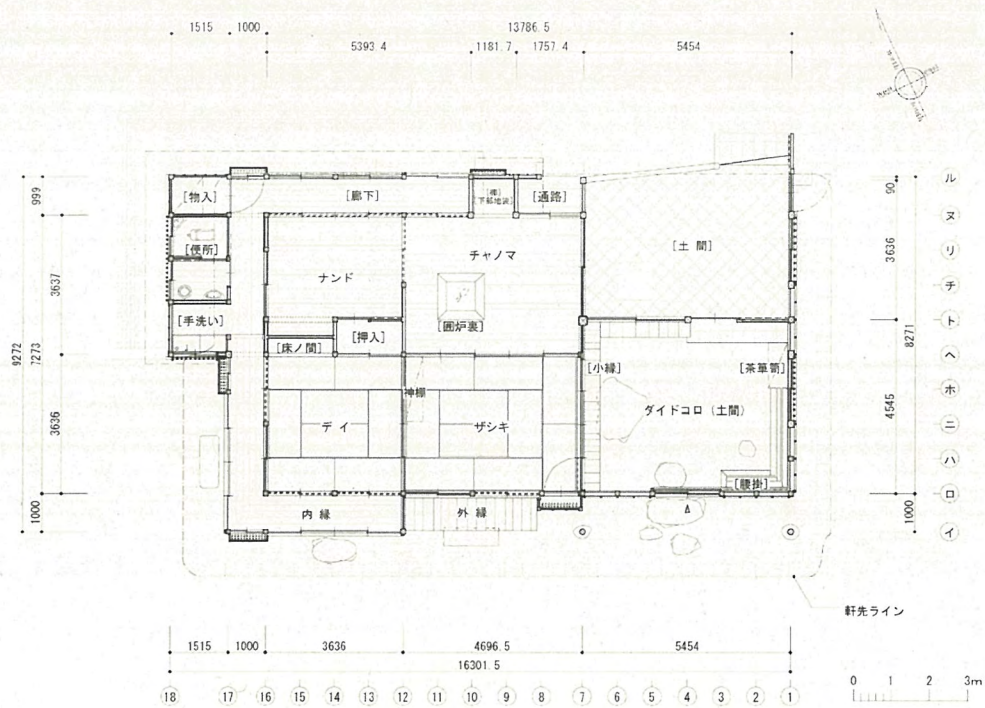
図 2-3. 主屋 現況平面図

主屋の建具は、建て込まれていないものが多く、開閉が困難となったために取り外した可能性が高い。

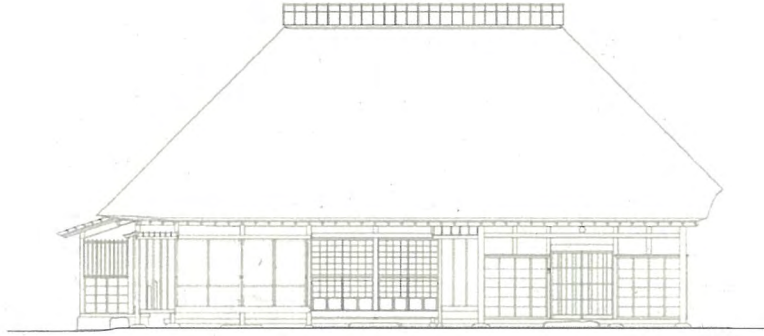
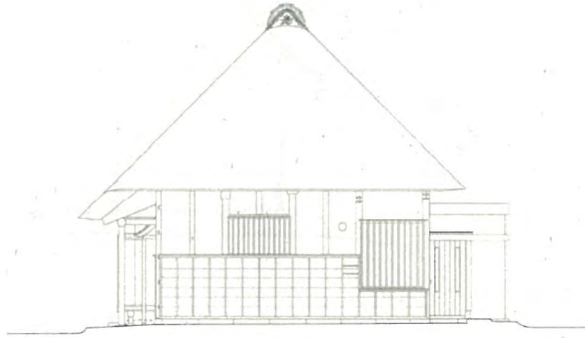
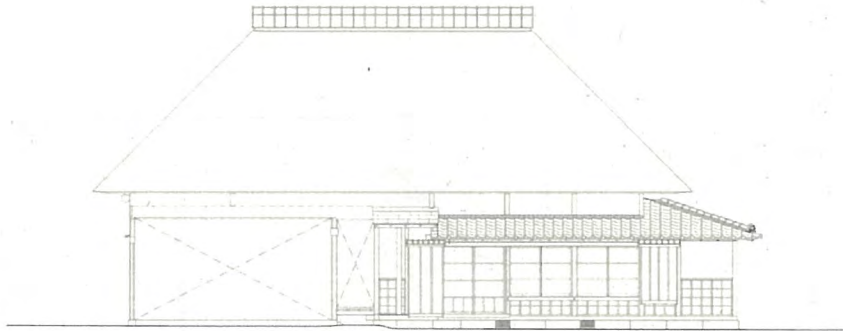
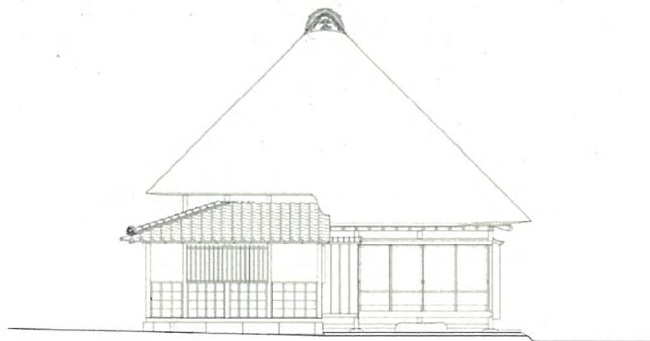
图 2-4. 主屋 現況立面図

地盤調査は実施されていないが、床レベルの計測から、主屋、東屋共に南側へ沈下する傾向が確認されている。これに伴い柱も南へ傾斜しており、東屋の土庇は、目視で確認できる程に傾斜している。主屋及び東屋は、丘陵地を背にする敷地形状のため、土砂の流出等により沈下したと推察される。
