港北区樽町におけるバルブ破損を踏まえた再発防止の取り組みについて

樽町二丁目バルブ破損原因調査報告書（概要版）

【平成 29 年 11 月 樽町二丁目バルブ破損原因調査検討委員会】

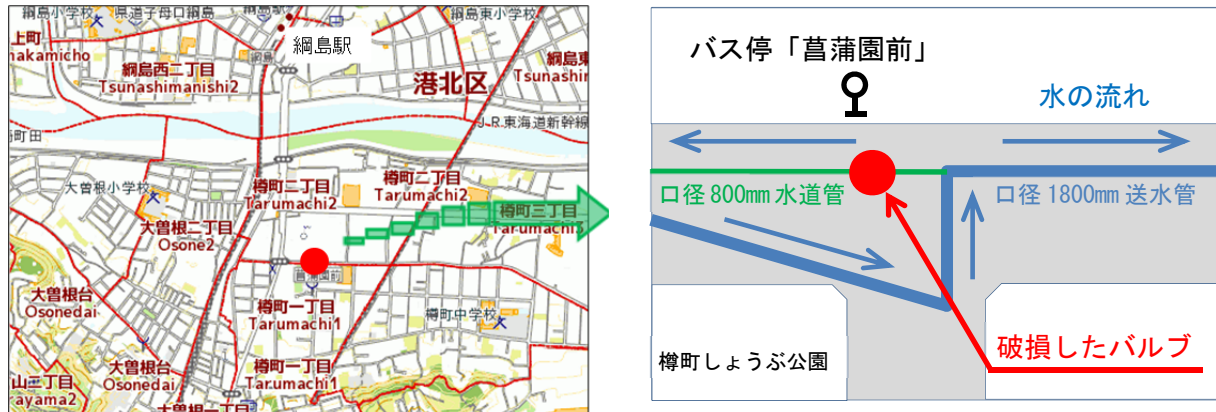
破損したバルブの位置図

平成 28 年 1 月 22 日(金)に港北区樽町二丁目において、バルブの破損による漏水が発生した。破損したバルブは、約 13 万戸に送水している口径 1800mm の送水管から分岐した、口径 800mm の水道管に設置されていた。破損したバルブの位置図を示す。
