# せきれいのみち再整備計画（素案）

平成28年11月

都筑土木事務所

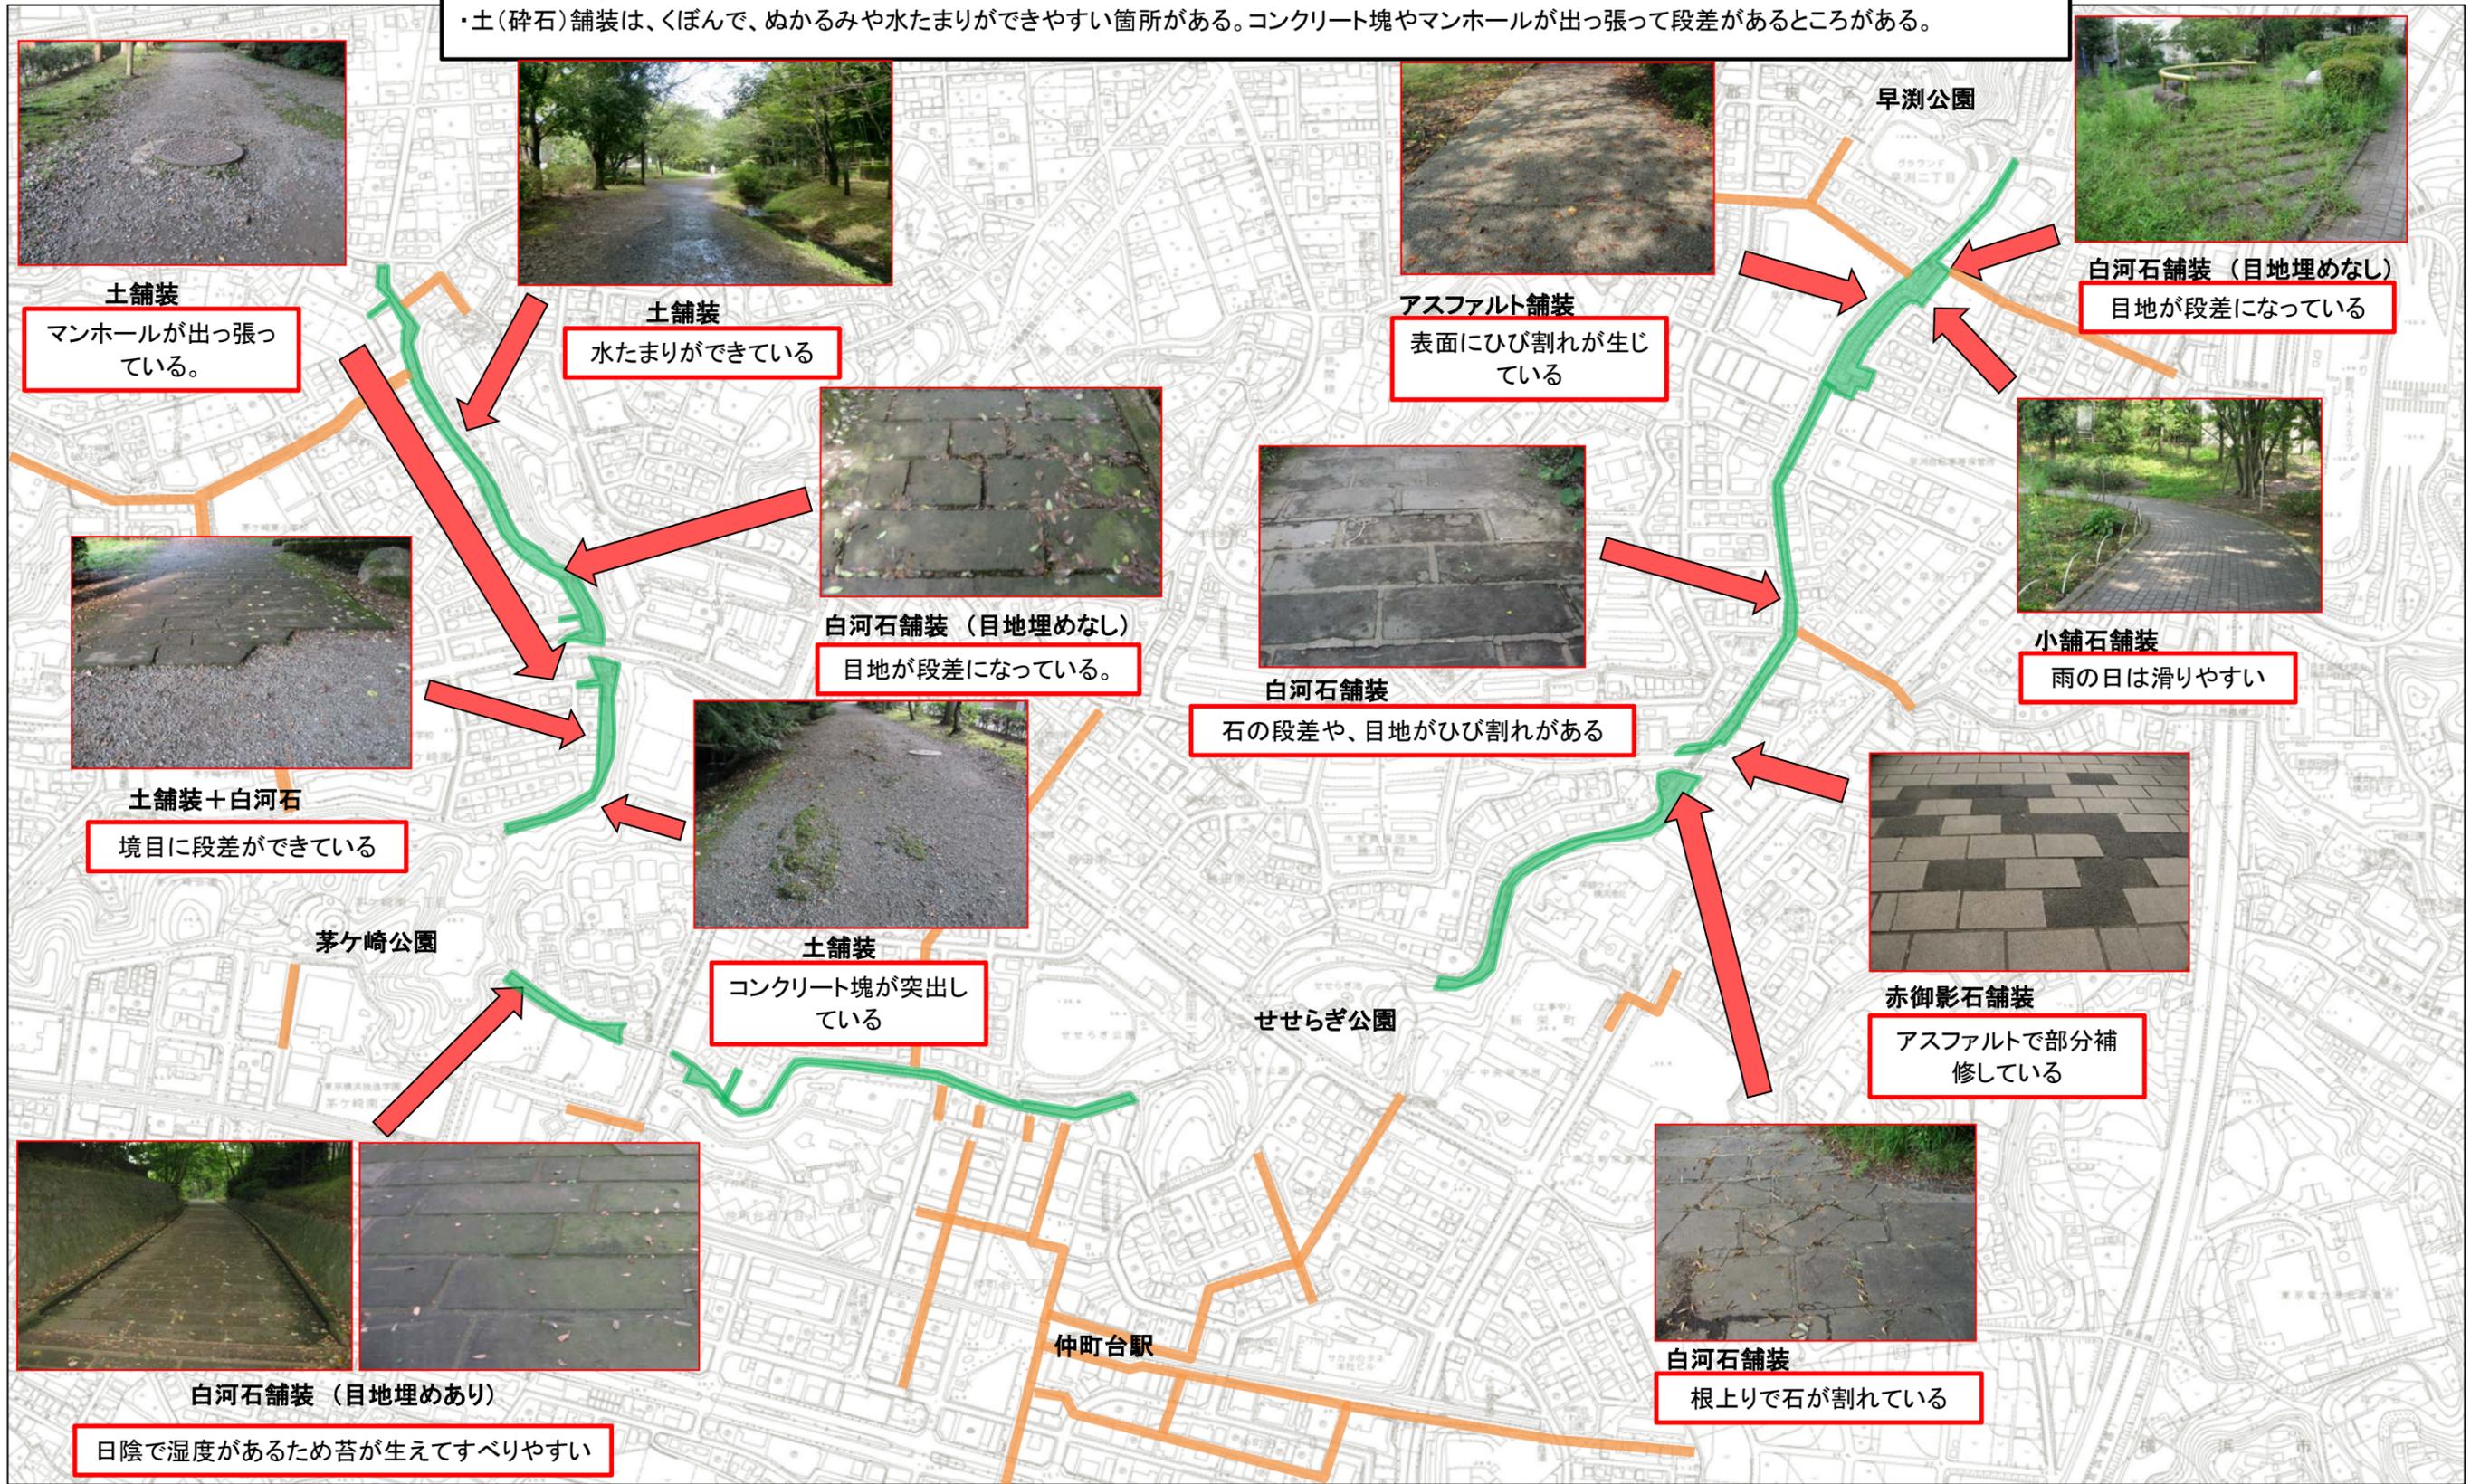
- ・小舗石舗装は、勾配のきつい箇所、雨の日など滑りやすい。
- ・白河石舗装は、勾配のきつい箇所や苔の生えやすい箇所、滑りやすい。
- ・白河石舗装は、目地の埋めていない箇所での段差で、車いす・ベビーカーなどの通行に支障がある。また根上りやくぼみで、ところどころ段差がある。
- ・赤御影石舗装は、割れやすくアスファルトで部分補修しており、見栄えが悪い。
- ・土(碎石)舗装は、くぼんで、ぬかるみや水たまりがしやすい箇所がある。コンクリート塊やマンホールが出っ張って段差があるところがある。

- ・小舗石舗装の勾配のきつすべりやすい箇所では、すべり止め加工(ショットブラスト)を行い、すべりにくくする。
- ・白河石舗装の勾配がきつすべりやすい箇所では、路面の清掃を行い、周囲の樹木を剪定するなど日当たりを良くし、苔の発生をおさえる。
- ・白河石舗装の目地にすき間が空いている箇所では目地埋めを行い、凹凸や根上りの段差などは石を貼り直すなどして段差を解消する。
- ・赤御影石舗装の部分補修箇所は、統一感ある舗装に更新する。
- ・土(碎石)舗装の段差のある箇所や水たまりがありくぼんだ箇所は、土(碎石等)を補充し平らにする。コンクリート塊は撤去する。

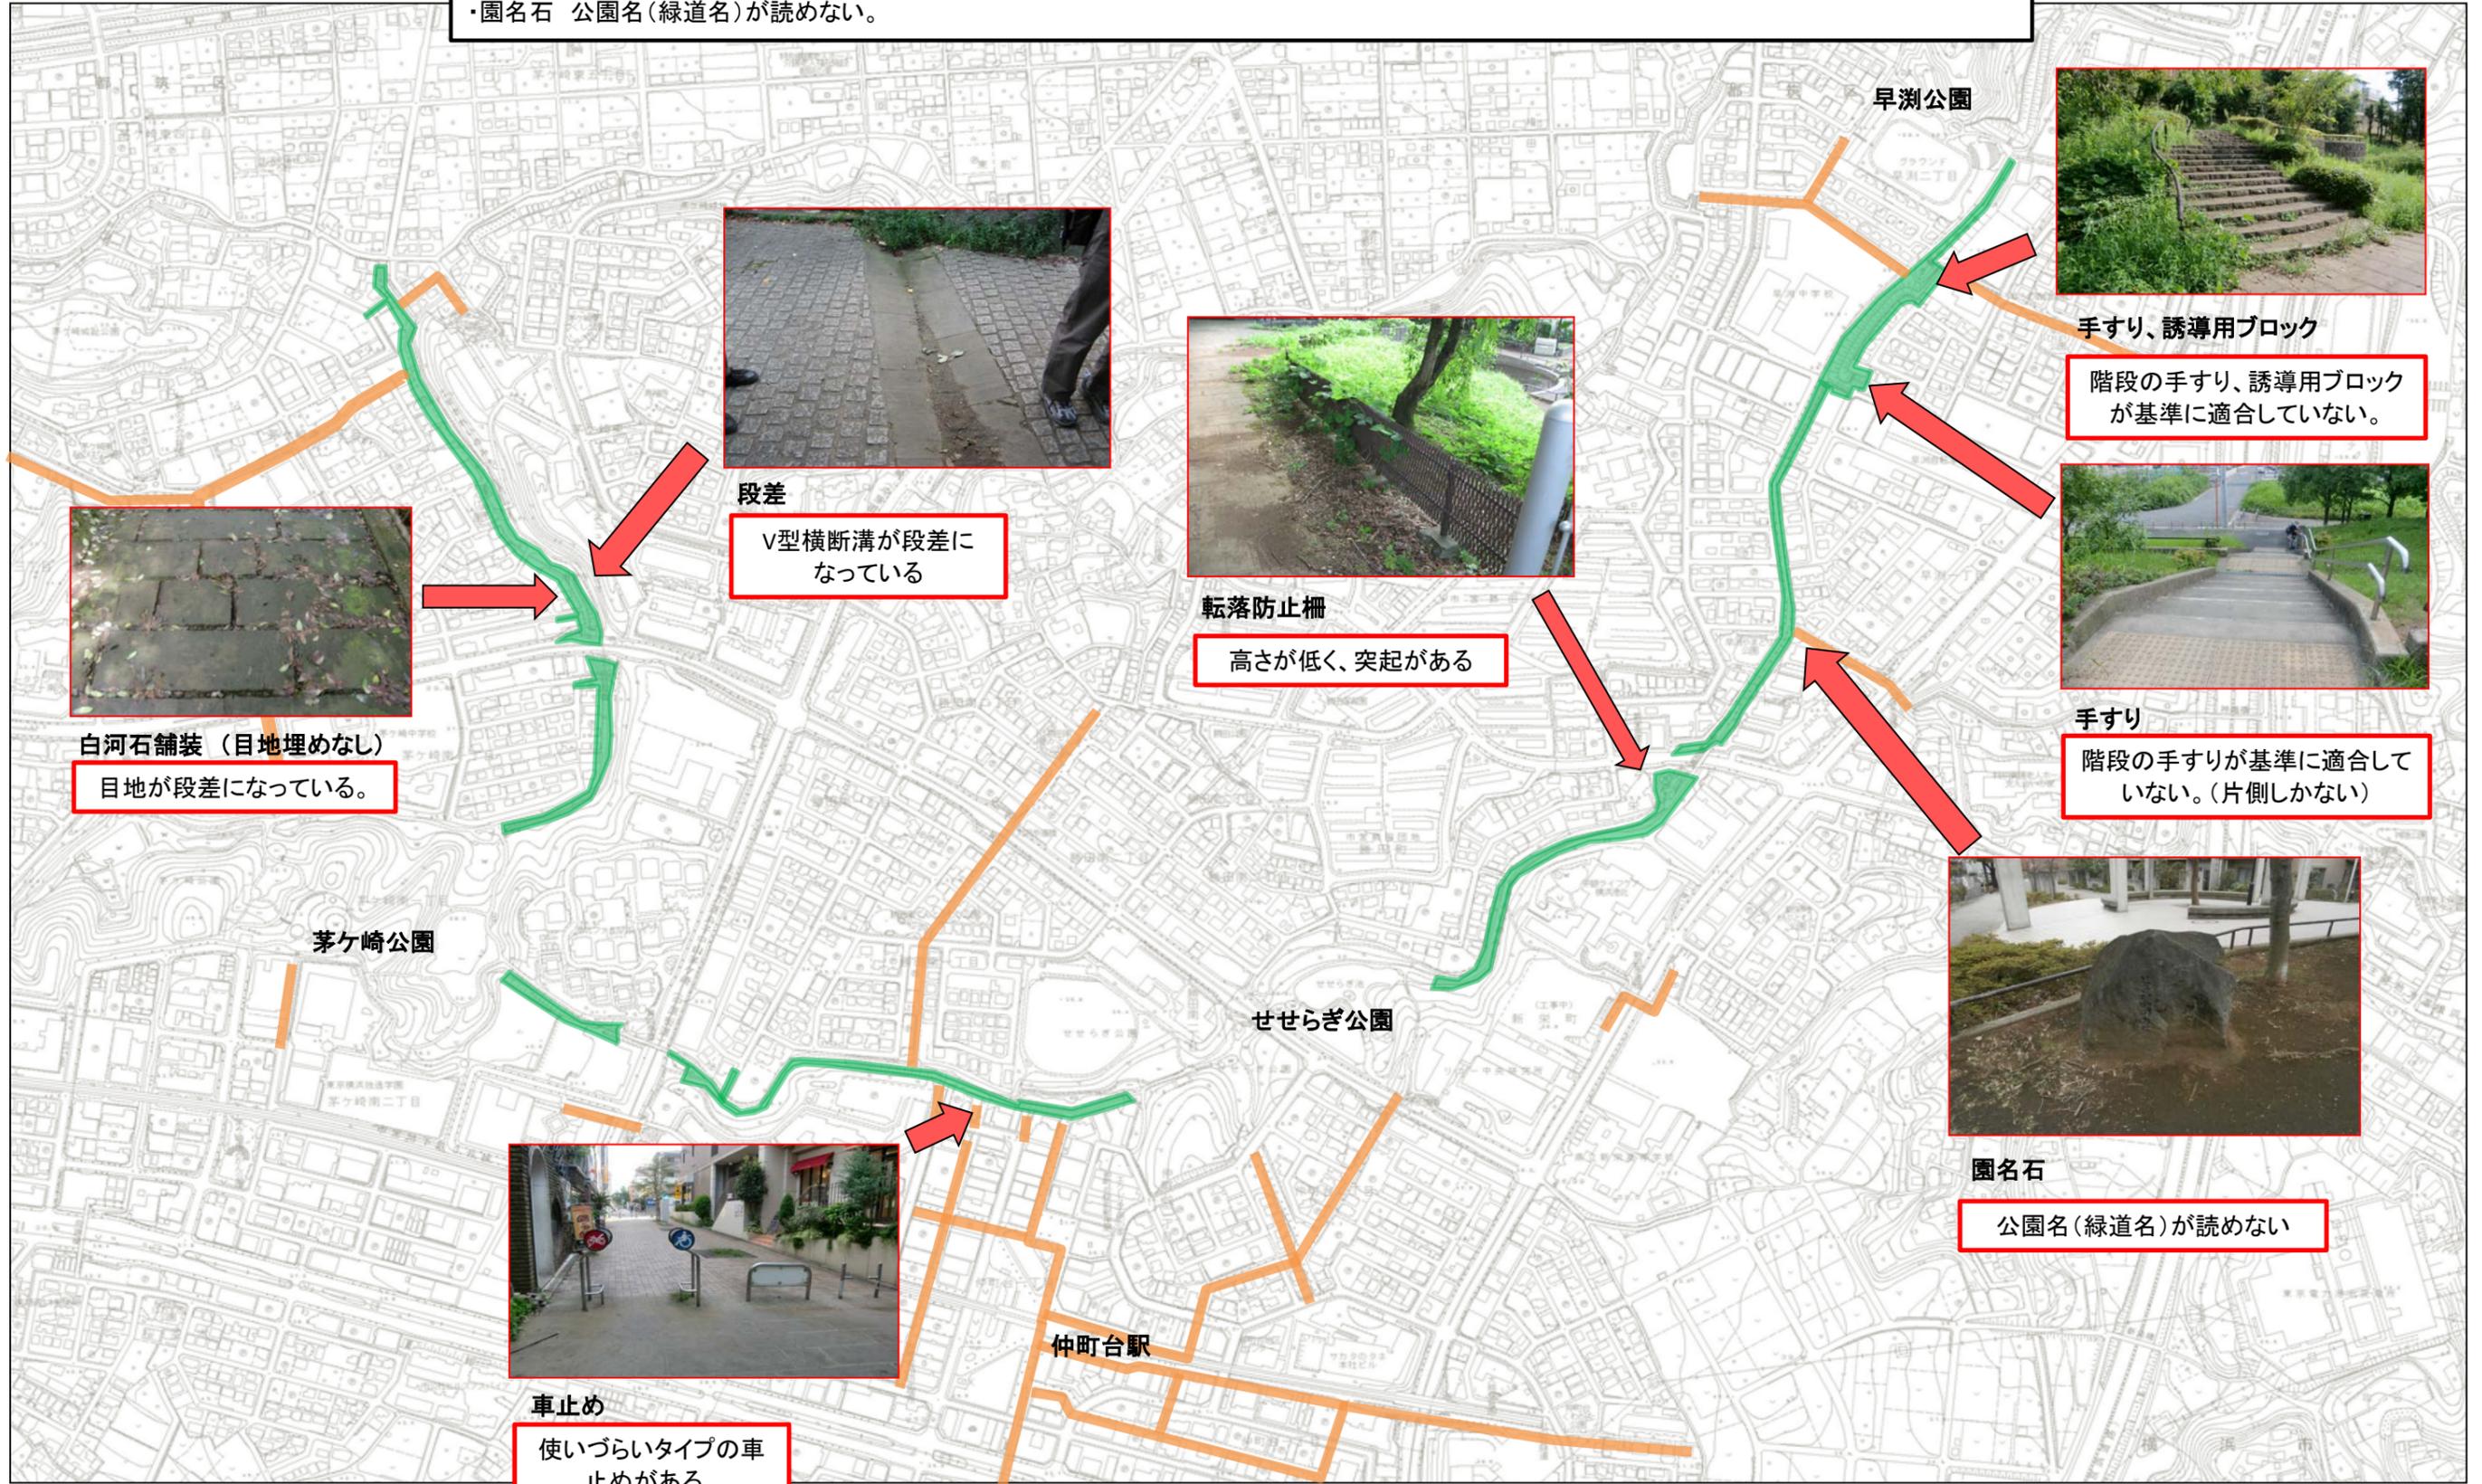
- 現行のバリアフリー基準に適合していないところがある。
- ・階段 手すりや誘導用ブロックなど、基準に適合していないところがある。
  - ・車止め 使いづらいタイプのものがある。
  - ・園路 白河石の目地や横断溝が段差になっているところがある。
  - ・園名石 公園名(緑道名)が読めない。

現行のバリアフリー基準に適合していない箇所は可能な限り、適合させる。  
 ・階段 手すりは両側に設け、踊場に誘導用ブロックを設置する。  
 ・車止め 標準的なタイプのものに更新し、基準に適合した間隔に配置する。  
 ・園路 白河石は目地埋めにより、また横断溝を改良し、グレーチングで蓋かけをし、段差を解消する。  
 ・休憩施設 緑道の途中に使いやすいタイプのベンチを設ける。  
 ・園名石 文字の読みづらい箇所は、色付けをする。

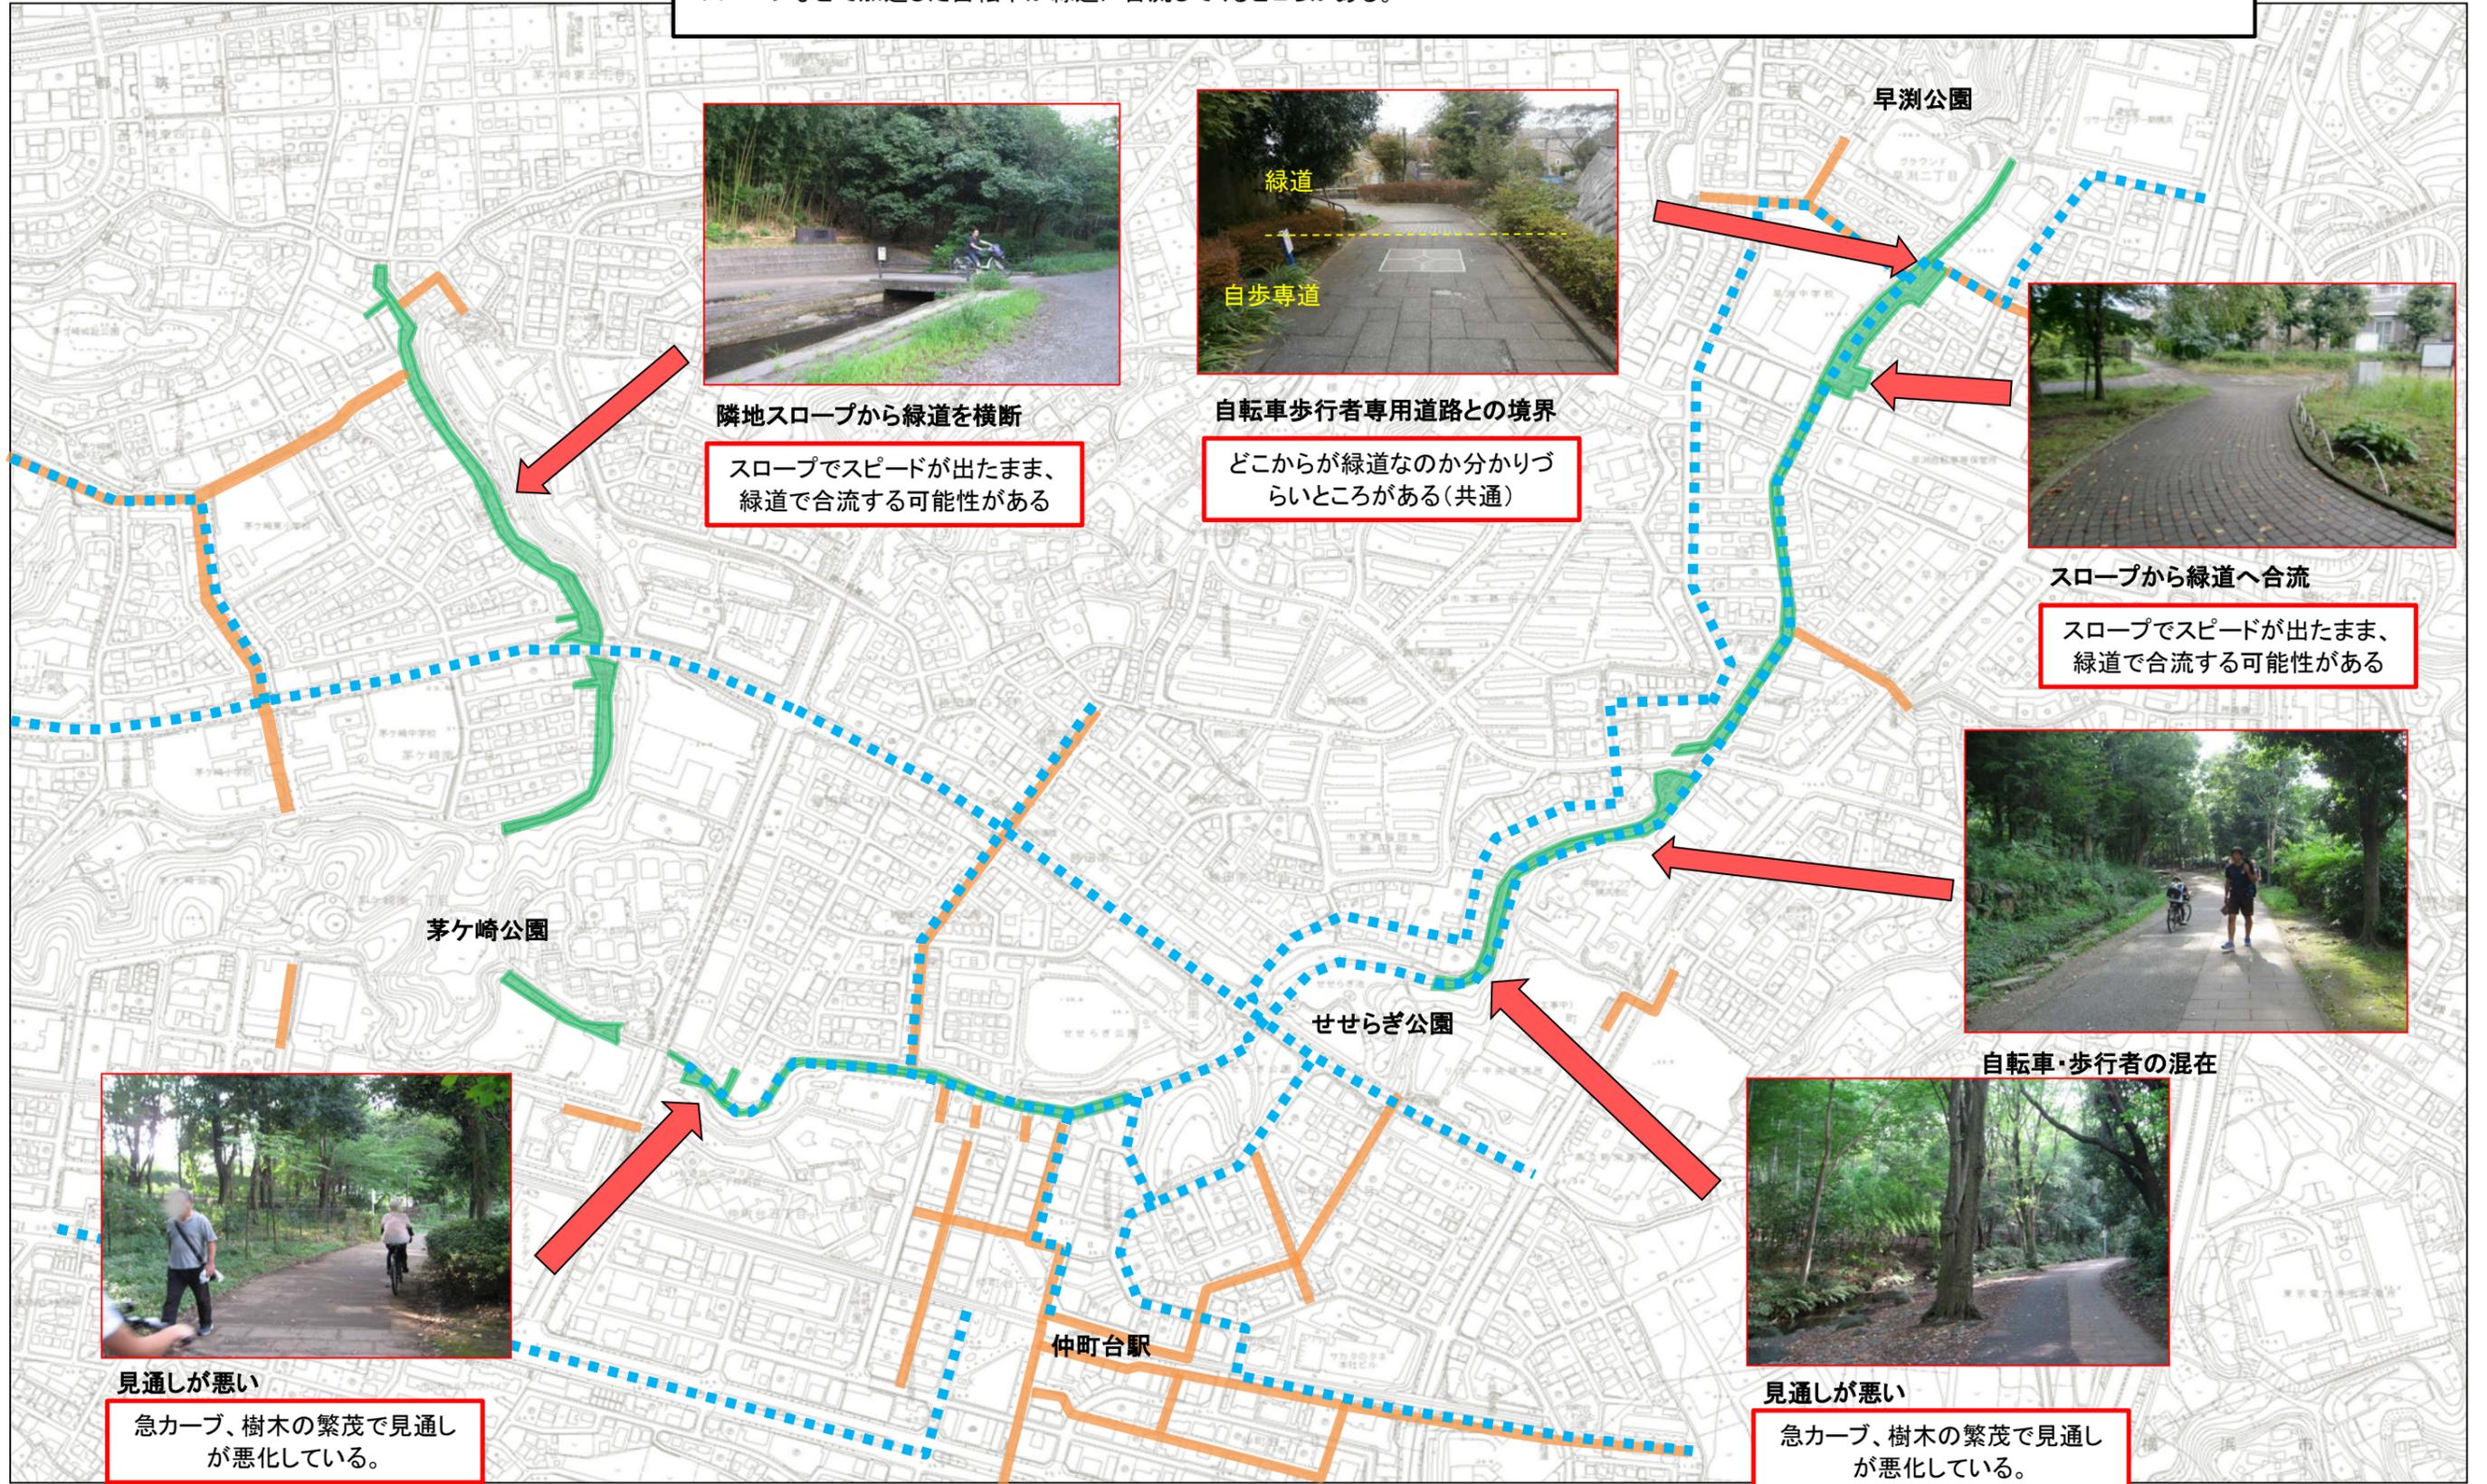
- ・狭い場所で自転車と歩行者が混在しているところがある。
- ・自転車歩行者専用道路と緑道の境界が分かりづらいところがある。
- ・急カーブや樹木の繁茂などで見通しの悪いところがある。
- ・スロープなどで加速した自転車が緑道に合流してくるところがある。

- ・都筑区自転車・歩行者安全事業計画に基づき、対策を実施する。(参考URL <http://www.city.yokohama.lg.jp/tsuzuki/doboku/20150220161919.html>)
- ・自転車推奨ルートに指定されている箇所は路面標示を行い、通行マナーの見える化を行う。
- ・看板を設置することで、自転車推奨ルートと推奨ルート以外が分かりやすいようにする。
- ・急カーブや樹木の繁茂などで見通しの悪いところは、伐採、剪定するなどして見通しを良くする。
- ・スロープなどで加速した自転車が減速するよう、園路の中央に車止めを設置する。
- ・リーフレットの配布や「広報よこはま」等でマナー啓発をおこなう。

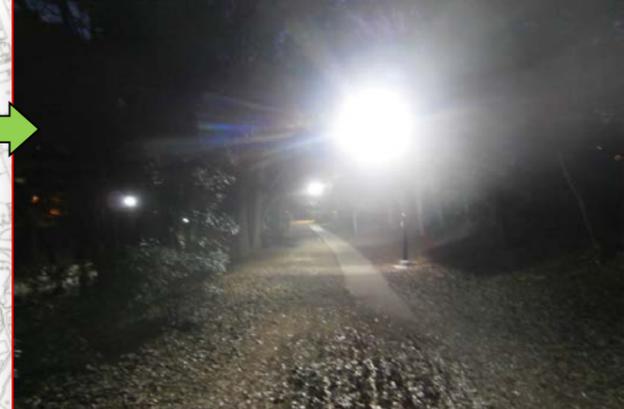
灯具のLED化  
灯具をLEDに交換し、暗い場所の解消、省電力、長寿命化を図る。

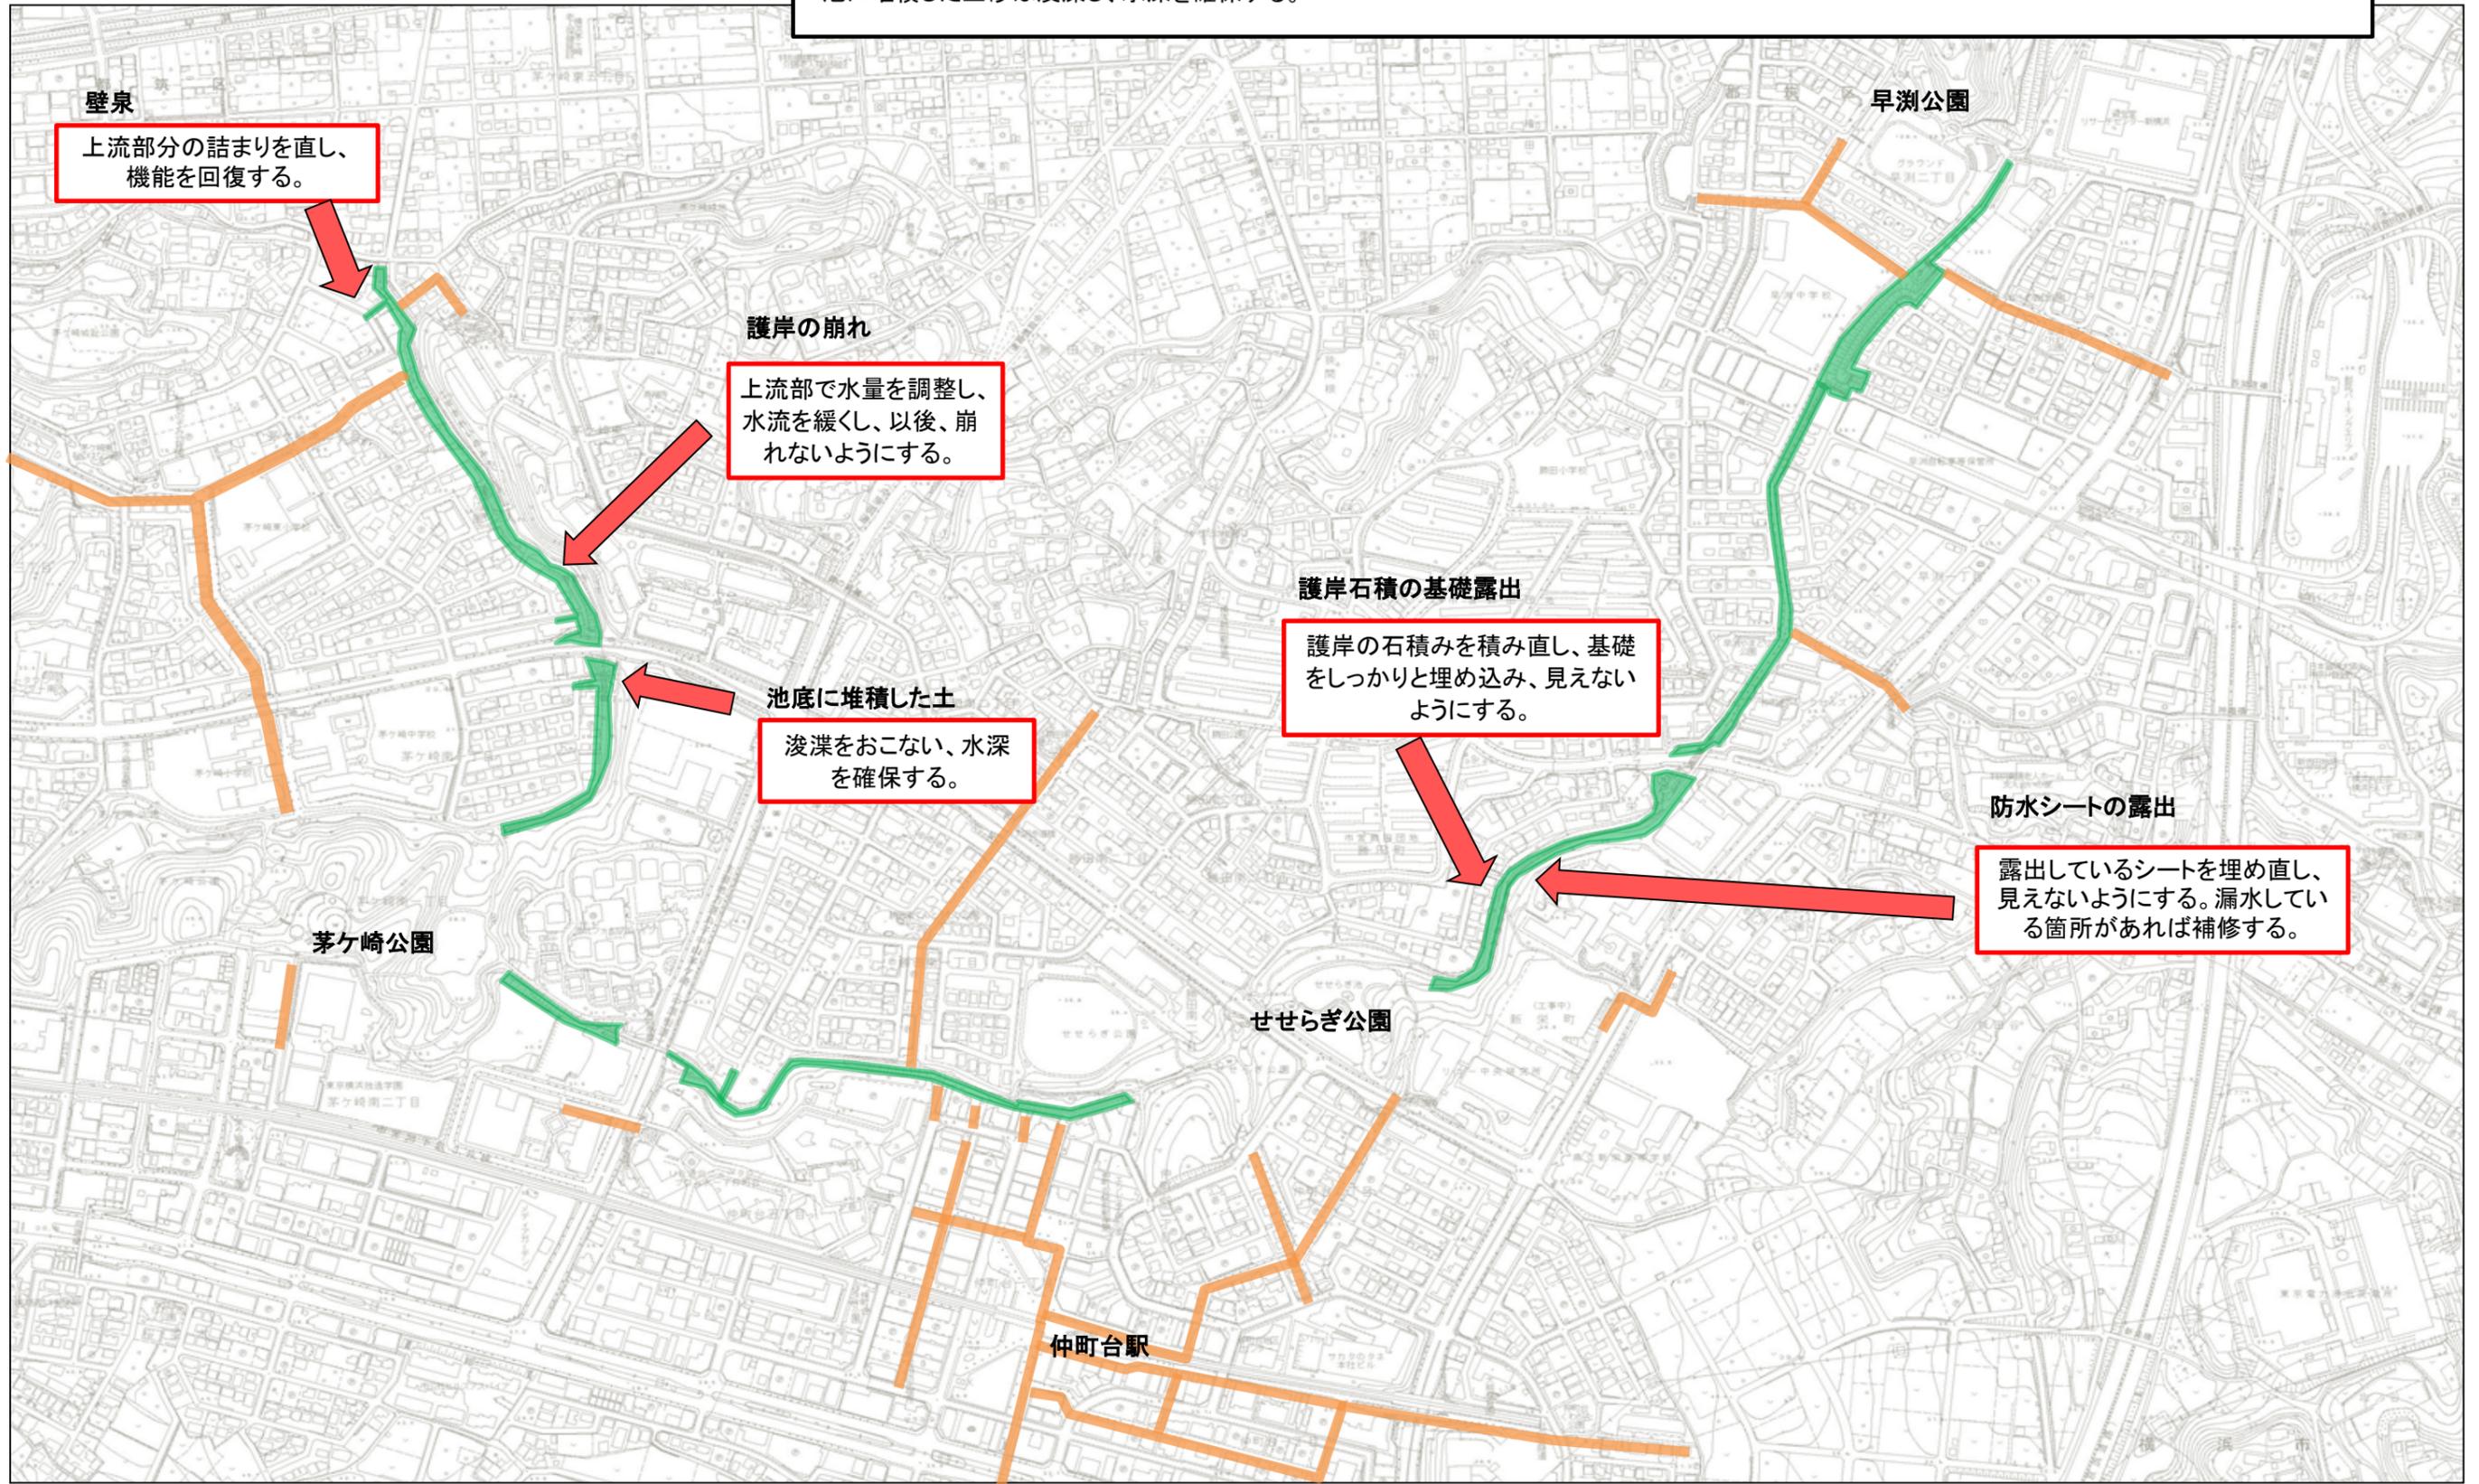
- ・護岸、底の石がはずれて防水シートが露出しているところがある。
- ・水流で土が削れて護岸が崩れ、流れが広がっているところがある。
- ・上流部分の詰まりにより、壁泉から水が出ていない。
- ・池に土砂が堆積し、一部草が生えている。
- ・護岸の石積みまわりの土が削れて基礎がはみ出している。

- ・防水シートを埋め直し、見えないように設置し直す。漏水している場合は補修を行う。
- ・基礎が見えている護岸の石は据え直す。
- ・壁泉から水が流れるよう、上流部分の詰まりを直す。
- ・池に堆積した土砂は浚渫し、水深を確保する。
