4 神奈川区 栄町 19-1 付近（JR貨物線ガード下）

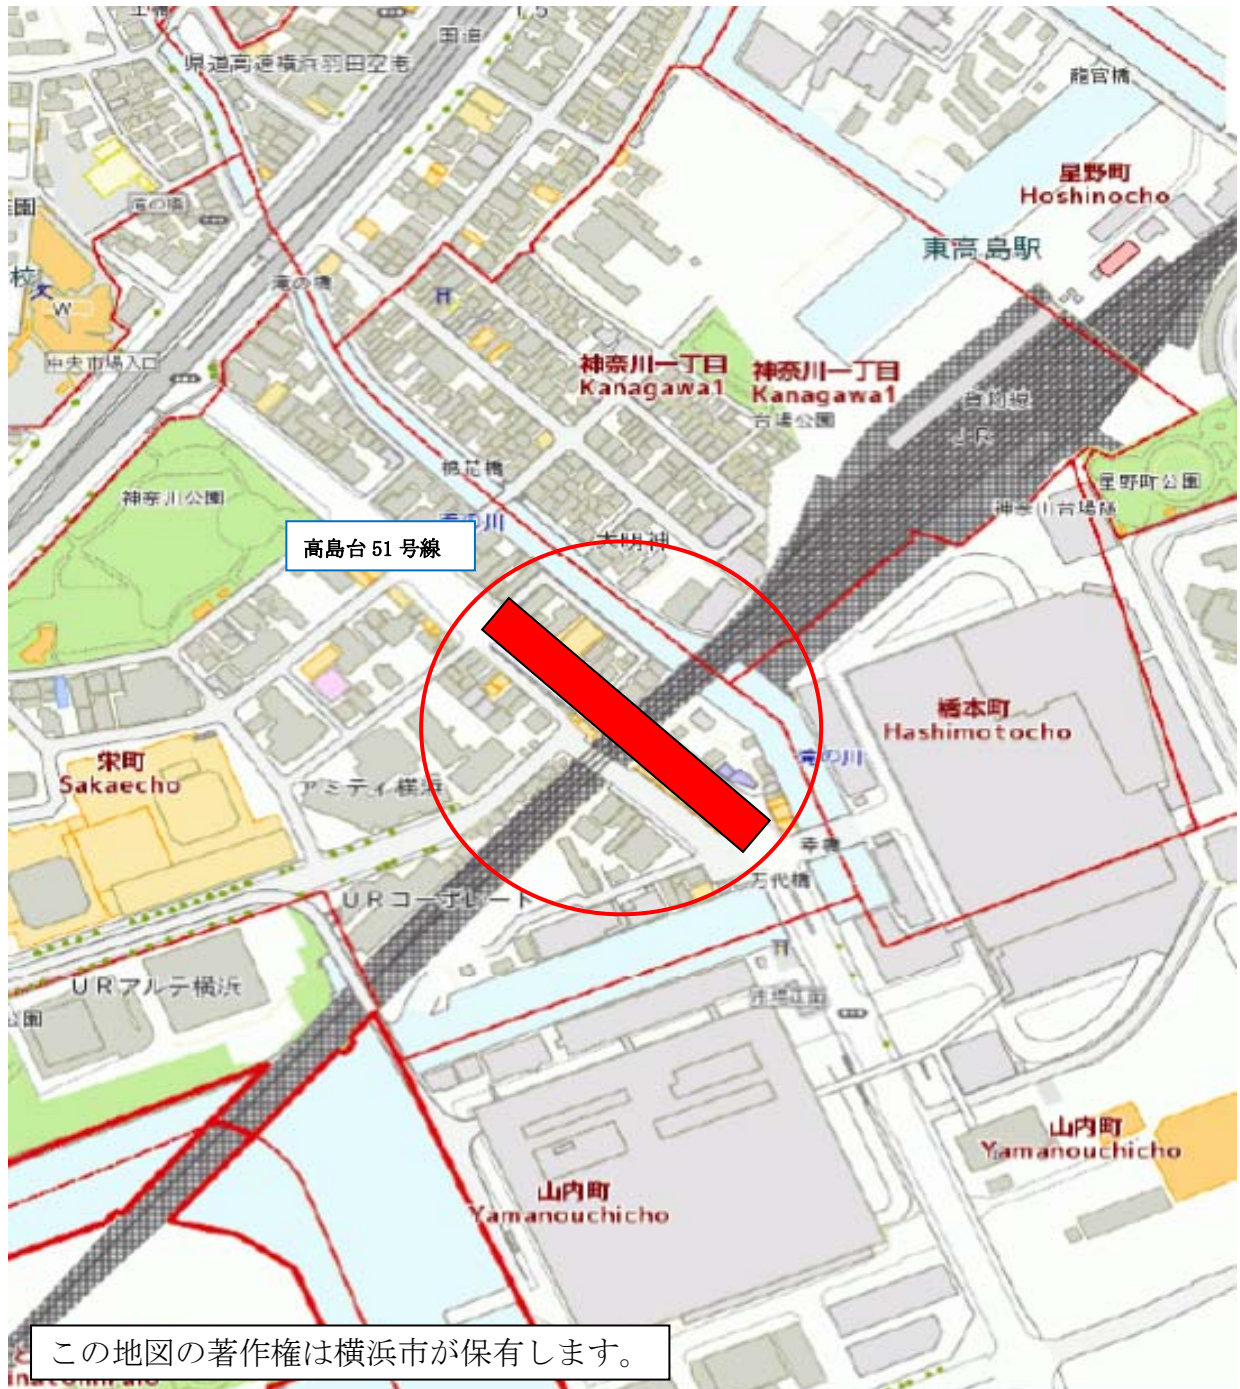
4 神奈川区 栄町 19-1 付近（JR貨物線ガード下）

想定被害	車両損傷（運行不能）
原因	大雨時における下水排水能力不足
警告板等	あり（警告板・電光表示板・赤灯）
事前対策	流入樹の清掃
発生時対応	「通行止め」看板表示・バリケード設置
排水方式	自然流下
管轄	神奈川土木事務所
