電波環境協議会による「医用テレメータの電波管理実践ガイド」（令和 7 年 6 月）について

医用テレメータの 電波管理実践ガイド

Practical guide for radio wave
management of
medical telemetry devices

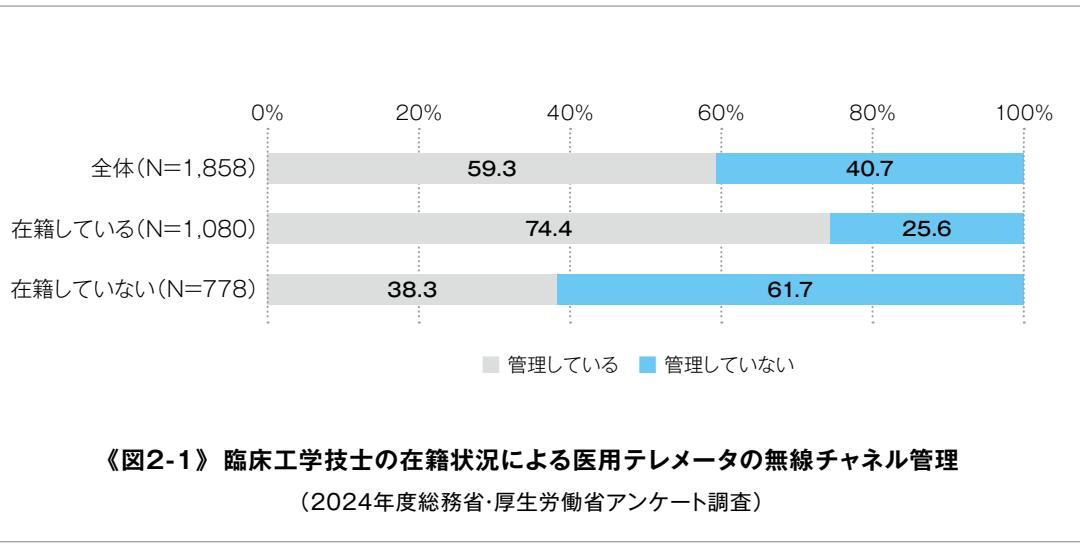
《図2-1》 臨床工学技士の在籍状況による医用テレメータの無線チャネル管理
(2024年度総務省・厚生労働省アンケート調査)

また、医用テレメータの運用を規定している「小電力医用テレメータの運用規定」(JEITA AE-5201B)で「無線チャネル管理者」に相応しいと記載されている臨床工学技士の在籍と管理実施状況の割合を《図2-1》に示す。この結果を見ると、臨床工学技士が不在の病院では38.3%と電波管理が出来ている割合が半分以下であったのに対し、在籍している病院では74.4%であった。このことからも、臨床工学技士が不在の病院では十分な電波管理が行われていないことが分かる。

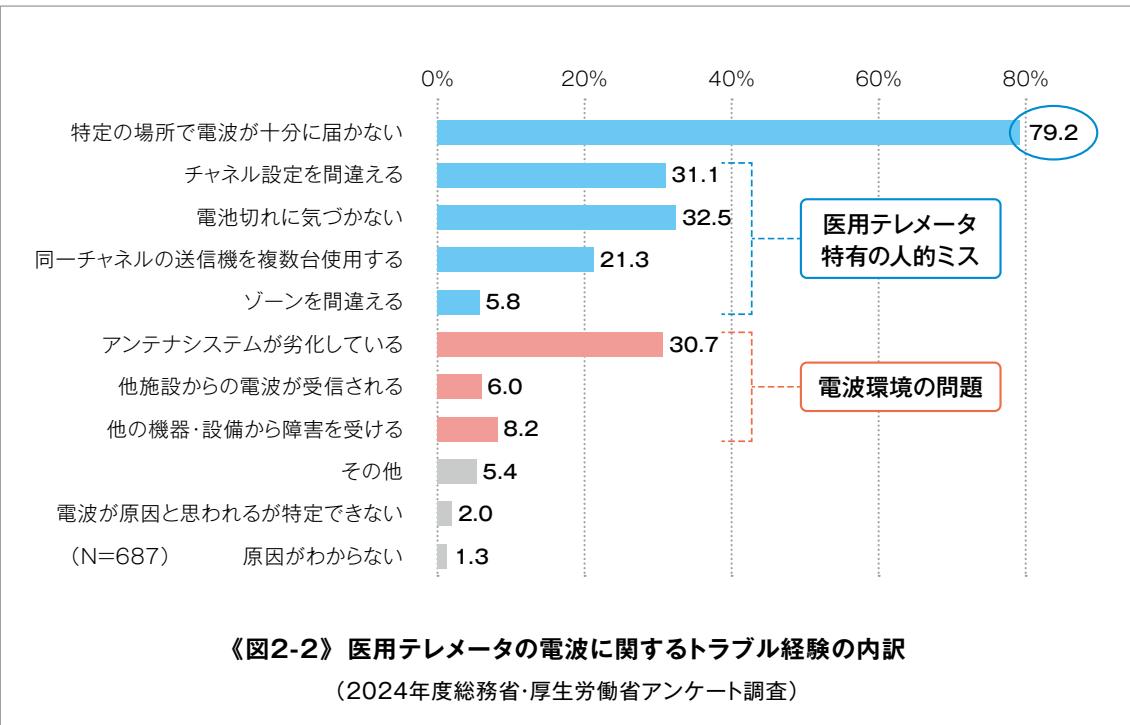
医用テレメータの電波に関するトラブルの経験についての同アンケート結果では、全回答病院数の36.8%の割合で「トラブルの経験がある」と回答しており、トラブル経験の内訳に関する設問では、回答の中で最も多かったのが「特定の場所で電波が十分に届かない」(79.2%)である《図2-2》。そのほか、「チャネル設定を間違える」、「電池切れに気づかない」、「同一チャネルの送信機を複数台使用する」などの人的ミスも目立つ。

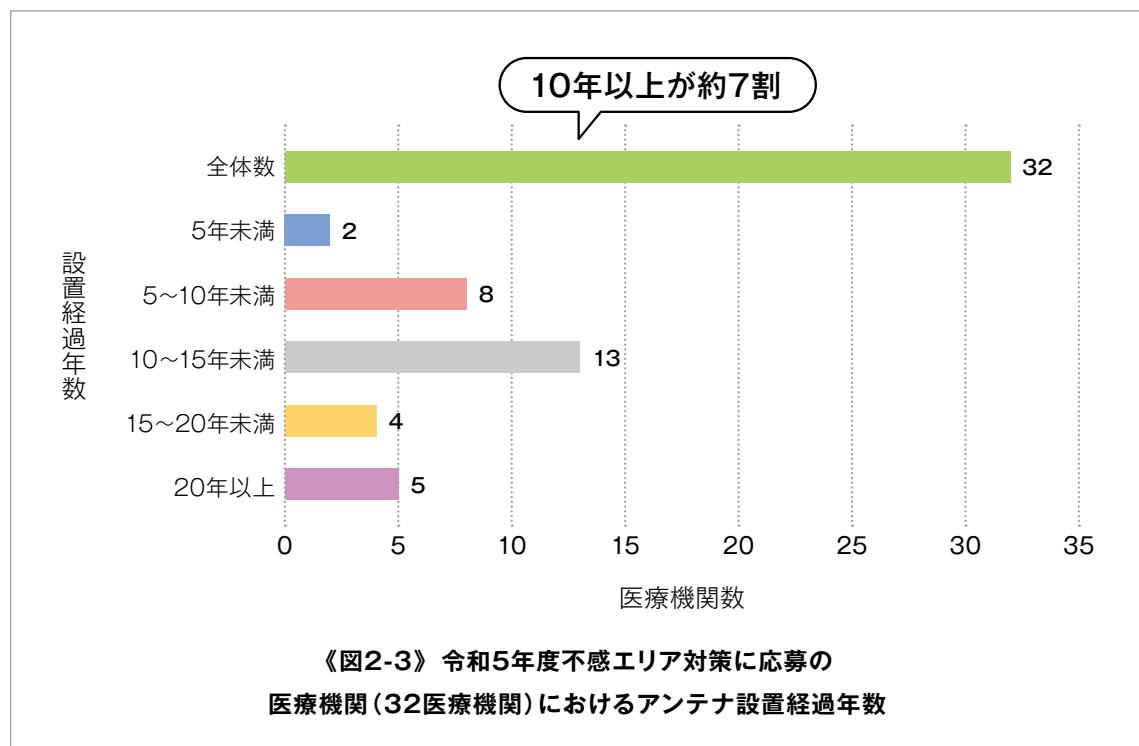
上記以外に、アンテナシステムの経年劣化が原因の場合もあり、臨床工学技士などによる定期的な医用テレメータの電波受信状況の点検も重要である。この点検結果により、トラブルの原因が経年劣化によるものであることが判明した場合は、アンテナシステムの更新が必要になる。令和5年度不感エリア対策に応募した32医療機関では、約7割がアンテナ設置から10年以上経過していた《図2-3》。

- 電波環境調査の結果やアンテナシステムの設置経過年数から、システムの老朽化が考えられる場合は、アンテナシステムの更新計画を推進する
- 令和5年度不感エリア対策に応募した32医療機関では、約7割がアンテナ設置から10年以上経過していた《図3》

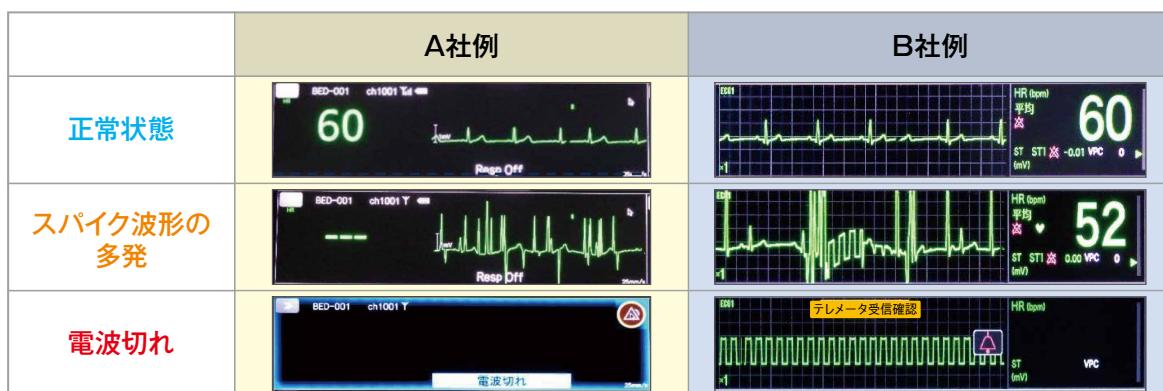
《図1》セントラルモニタ波形例 ※機種や電波の状態により表示が異なる

「電波切れ」の波形・受信不良による「スパイク波形の多発」が観察されたら《図1》

- チャネルを確認し、そのときの異常波形、継続時間及び日時を記録する
 - 患者の場所(在室かどうか、電波の届きにくいところへ行っていないか)を確認する
 - 送信機の電源が入っているか、送信機の表示が正常かを確認する
 - 送信機・リード線が患者の身体の下になっていないか、リード線が丸まっていないかを確認する
- 以上のこととを電波管理担当者(臨床工学技士など)に報告する

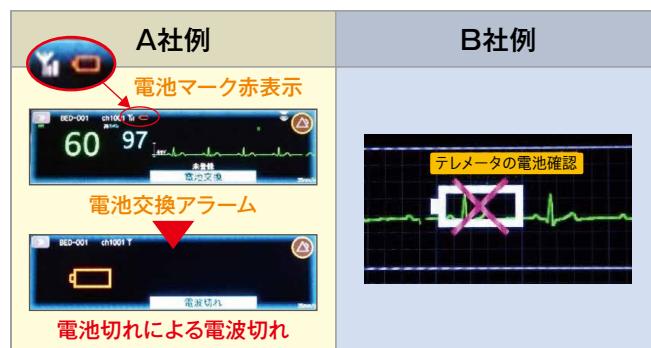
《図2》電池切れ表示例 ※機種や電波の状態により表示が異なる

電池電圧低下・電池交換のメッセージが出たら《図2》

- 早急に電池交換を行う
- 定期的な電池交換も推奨される

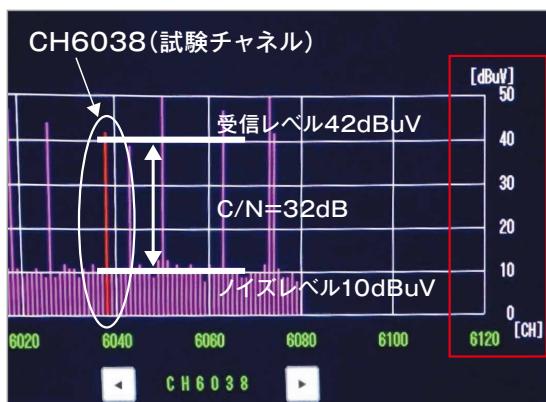
《図1》 簡易スペアナ表示例

- モニタ画面を観察し、電波切れ・波形乱れの有無を確認する
- セントラルモニタの簡易スペアナ機能(もしくはスペアナ)を使用して、受信レベル及びノイズレベルを確認する《図1》
- 調査結果に基づく不感エリアマップを作成する
- 不感エリアが発生している場合は、要因の究明、対策を行う

例:《図1》の場合
受信レベル(C):42dBuV
ノイズレベル(N):10dBuV
 $C/N=42-10=32dB$

*5:C/Nの求め方=受信レベル(C)とノイズレベル(N)を読み取り、その比を求める（P13《図1》を参照）

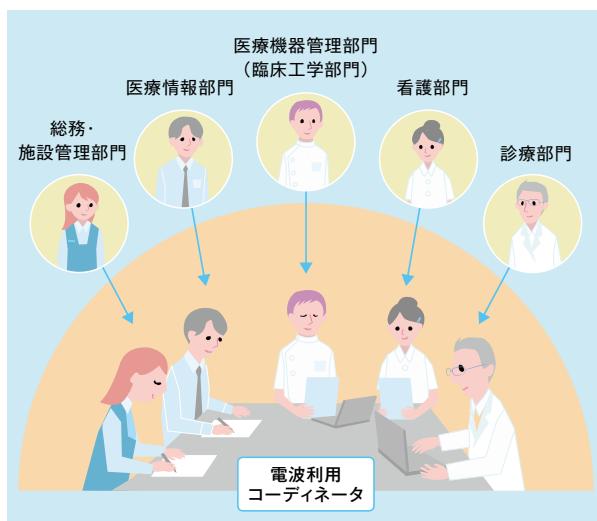
《図1》 医療機関全体の電波管理体制

- 医療機関全体の部門横断的な電波管理体制を作り、電波利用安全管理委員会・電波管理担当者(各所轄部門)・電波利用コーディネータ(取りまとめ役)を設置することが望ましい《図1》が、組織化まで行かなくても医療機関内の電波利用に関する情報共有ができる必要がある
- 医用テレメータの電波管理担当者《図2》に対しては、定期的に電波環境調査を行い不感エリアの拡大等がないかの確認を行うことを指示する
- 不感エリアの拡大、システムの不具合等がある場合は対策工事を行う

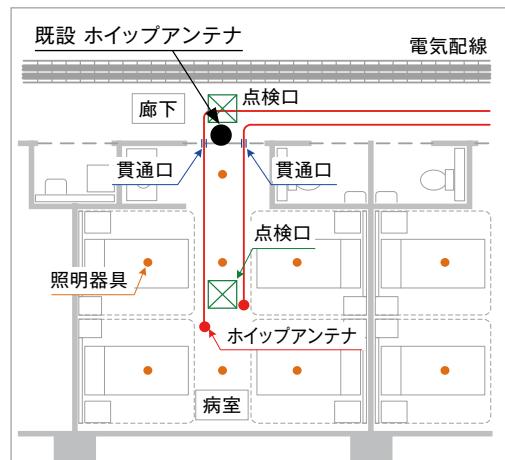
《図1》病室内へのアンテナ設置施工例^{*7}

既設アンテナが廊下にしかない場合など、病室内の電波が十分な強度で受信できないケースがある。その場合は、病室中央付近にアンテナを増設するなどの対策を行う《図1》。

建築的な機能を維持するために、工事の際には、建築ガイドライン^{*6}を参照し、アンテナシステムの配線方法および固定方法は、医用テレメータ製造販売業者の施工要領に従い、医用テレメータ製造販売業者の責任で配線工事を実施する。また、アンテナシステムと電気通信機器とは建築ガイドラインに示した離隔距離を確保する。特に以下の事項に留意する。

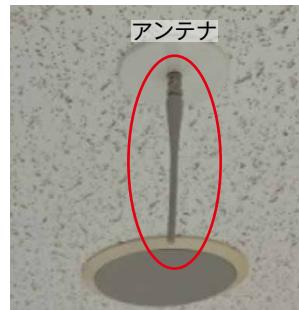
《図2》天井下方向の設置例

- 増設するアンテナは病室中央付近の天井への設置を推奨する《図2、図3》
- 増設するアンテナを天井裏に設置する場合は、アンテナ付近に点検口を設ける

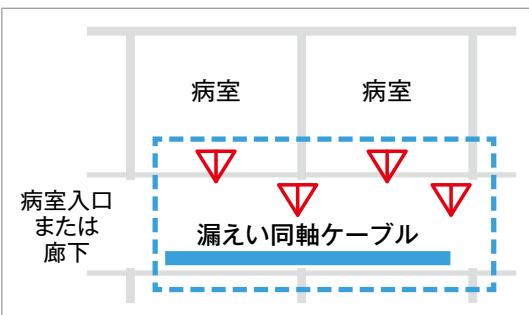
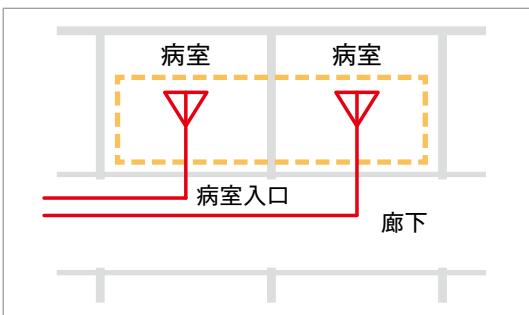
| 現象・要因 | |
|---|--|
| アンテナ未設置・位置不適切 (8医療機関) | <p>【症状】 電波切れ・波形乱れ</p> <ul style="list-style-type: none">▶ 病棟全体で発生しているケース▶ 発生頻度が高い病室があるケース▶ ナースステーションから離れた病室で発生しているケース <p>【要因】 電波強度が低い(C/N30dB未満)</p> <ul style="list-style-type: none">▶ アンテナが設置されていない▶ アンテナが廊下、病室入口に設置 |
| <p>【対策前】</p> <p>アンテナ設置位置</p> <ul style="list-style-type: none">▶ アンテナなし(2医療機関)▶ 病室入口にマルチアンテナ(1医療機関)▶ 廊下にマルチアンテナ(2医療機関)▶ 廊下に漏えい同軸ケーブル(3医療機関) <p>《図1》対策前のアンテナ位置</p> | <p>【対策後】</p> <p>病室中央へマルチアンテナ設置</p> <ul style="list-style-type: none">▶ 天井から下方向へ設置(6医療機関)▶ 天井裏設置(2医療機関) <p>《図2》対策後のアンテナ位置</p> |

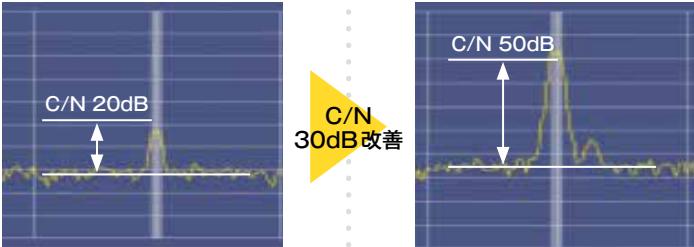
| 現象・要因 | |
|---|--|
| <p>C/N(電波強度)改善例 スペアナ波形(対策実施前後)</p> <p>《図3》対策前の電波強度</p> <p>《図4》対策後の電波強度</p> | <p>【結果】</p> <p>C/N(電波強度)の改善</p> <ul style="list-style-type: none">▶ C/N(電波強度)が30dB以上となった (改善度15~54dB) <p>電波変動回数</p> <ul style="list-style-type: none">▶ 電波変動回数が69%以上改善した |

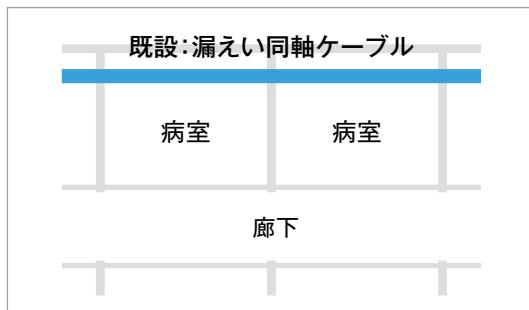
《図5》対策前のアンテナ位置

- ▶病室内天井裏に漏えい同軸ケーブルが設置

[対策前] 病室天井裏に漏えい同軸ケーブルを展張し、電波強度は高かった。頻度は低いが電波切れが発生していた

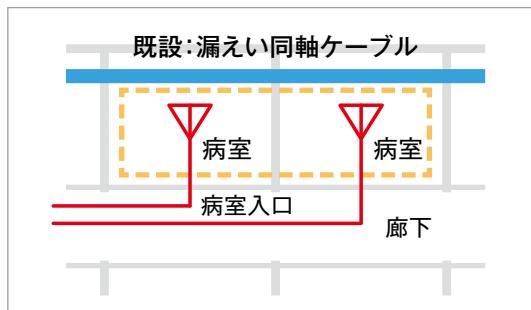
《図6》対策後のアンテナ位置

病室へマルチアンテナ設置

- ▶既設漏えい同軸ケーブルとダイバシティ構成

[対策後] 病室内へマルチアンテナを設置し既設の漏えい同軸とダイバシティ構成とした結果、電波切れが解消した

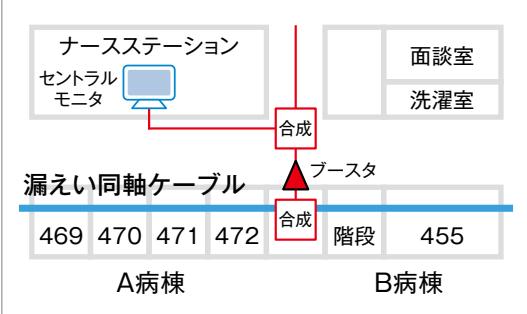
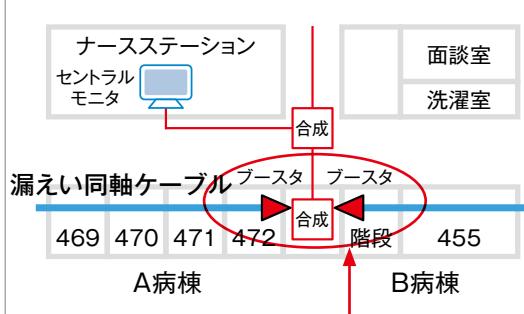
| 現象・要因 | |
|---|---|
| システム不具合 (2医療機関) | <p>【症状】 2病棟(A、B)のうちA病棟で電波切れが多発する</p> <p>【要因】 A病棟の電波強度が低い(C/N30dB未満) ▶ブースタがA、B合成後の合成器出力側に挿入されていた</p> <p>【対策】 ブースタ1台追加・挿入位置変更 ▶A、B病棟の電波を合成する前にそれぞれにブースタを挿入し個別に利得調整可能とした</p> |
| <p>【対策前】</p> <p>▶A、B病棟の電波を合成(分配)してからブースタを挿入し増幅を行っていた</p> <p>《図8》対策前のブースタ位置</p> | <p>【対策後】</p> <p>▶A、B病棟の電波をそれぞれ増幅し合成(分配)</p> <p>《図9》対策後のブースタ位置</p> |

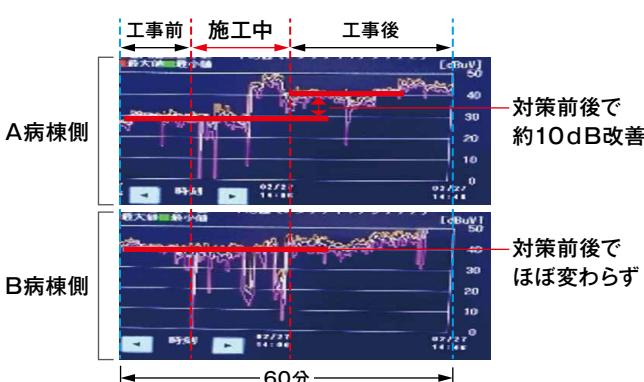
| 現象・要因 | |
|---|---|
| <p>【対策前後の電波強度特性(簡易スペアナ機能での長時間測定)】</p> <p>工事前 施工中 工事後</p> <p>A病棟側</p> <p>B病棟側</p> <p>対策前後で約10dB改善</p> <p>対策前後でほぼ変わらず</p> <p>60分</p> <p>《図10》A、B病棟における電波強度時間特性(簡易スペアナ機能での長時間測定)</p> | <p>【結果】(A病棟側)</p> <p>①電波強度の改善 ▶ブースタ挿入にて約10dB改善した (B病棟側とほぼ同レベルとなった) ▶A病棟側でC/Nが30dB以上となった</p> <p>②セントラルモニタへ入力されるレベルがB病棟と同などのレベルとなった</p> |

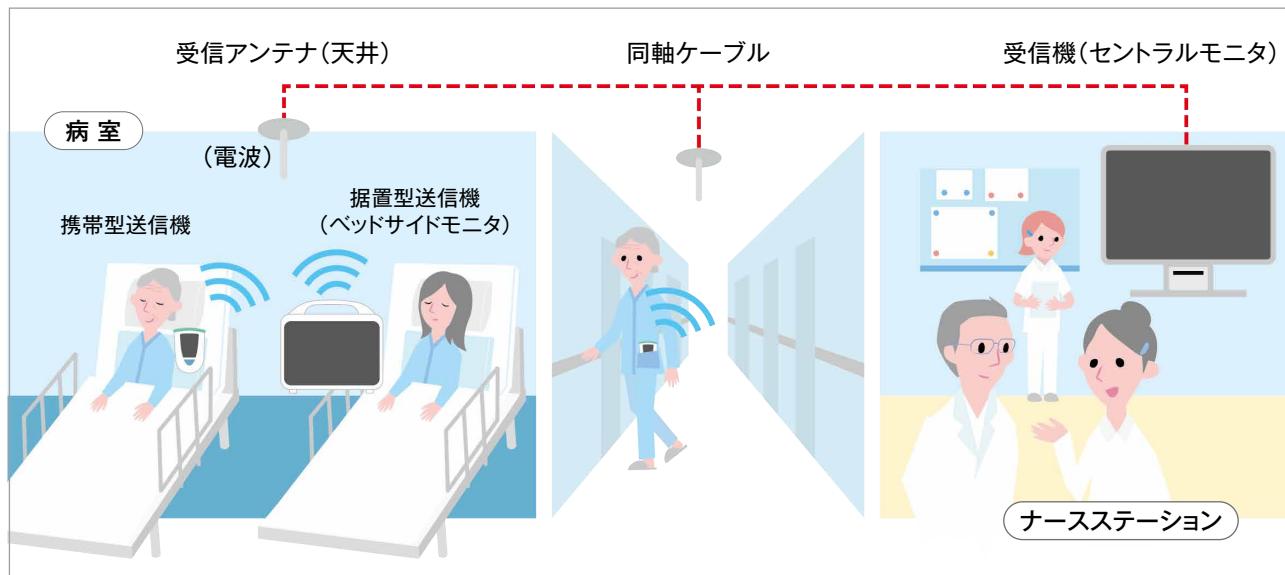
《付図1-1》システム概要図

送信機から放射された電波は病室や廊下の天井裏に設置された受信アンテナで受信し、ケーブルによりナースステーションに設置された受信機（セントラルモニタ）へ送られる《付図1-3》。セントラルモニタは、各病室や廊下に設置したアンテナで受信したすべての生体情報をリアルタイムで表示する。

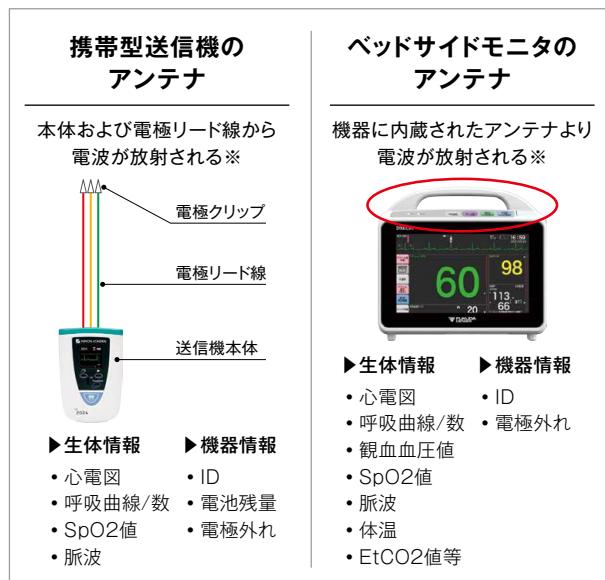
《付図1-2》送信機の構成と生体情報について
※機種により異なる

患者の生体情報を電波で送信するための送信機は携帯型と据置型（ベッドサイドモニタ）がある《付図1-2》。

③ 送信機構成： 本体及び電極リード線から電波が放射される《付図1-2》

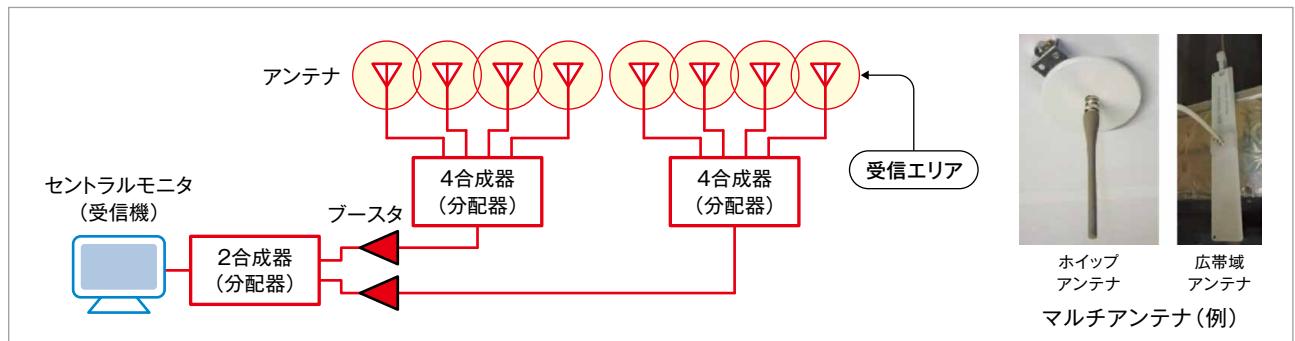
《付図1-4》マルチアンテナ方式の構成(例)

受信範囲は、各アンテナの周囲に限られ、各病室及び必要な場所(食堂・トイレ・デイルームなど)の天井(下方向へ露出又は天井裏に固定)に設置することが望ましい。

なお、廊下のみにアンテナを設置している場合は病室からの電波が届きにくくなることがある。

- ・マルチアンテナ方式 《付図1-4》

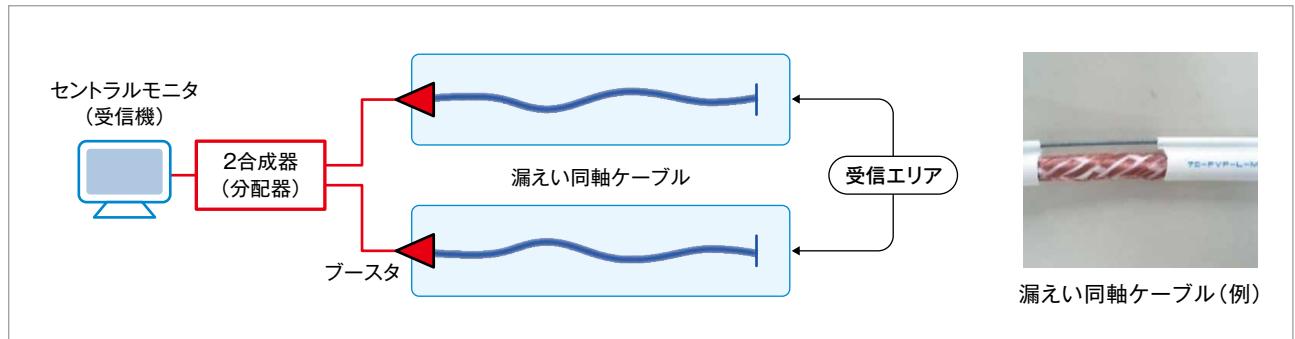
《付図1-5》漏えい同軸ケーブル方式の構成(例)

シールドに一定間隔のスリット(隙間)がある漏えい同軸ケーブルを受信アンテナとして、病室、廊下等の天井裏に敷設する。

漏えい同軸ケーブル全体が受信アンテナとして動作するため、敷設したケーブル周囲のエリアで受信が可能となる。

受信エリアが広範囲な場合は、複数の漏えい同軸ケーブル、ブースタ及び合成器(分配器)で構成され、各機器間の配線は同軸ケーブルが用いられる。

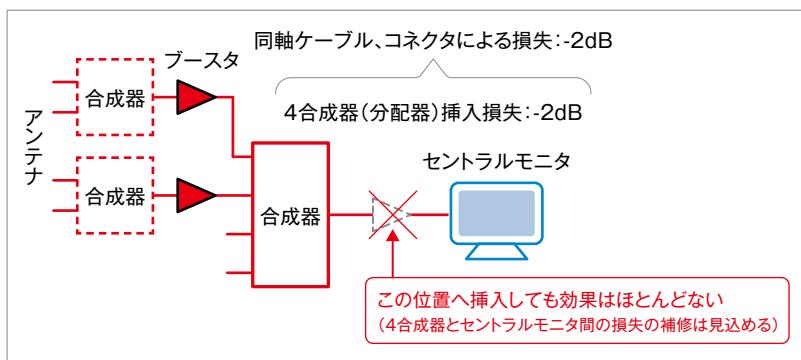
《付図1-6》ブースタ挿入位置(例)

ブースタは、多くのマルチアンテナを合成する場合や同軸ケーブルが長い場合などによる損失を補うため受信信号を前もって強める(増幅する)ための装置^{*2}である(C/N^{*1}は改善できない)。

挿入位置は、損失が発生する前のアンテナに近い位置に設置することが望ましい《付図1-6》。

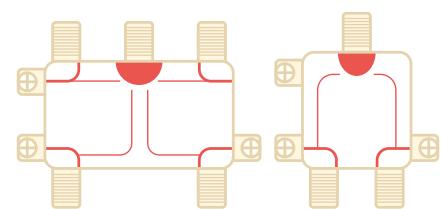
合成器(分配器)外観(例)

複数のアンテナを合成するために用いられる。合成するアンテナ数が多いほどロスが増えるため注意が必要である。

ブースタへセントラルモニタから電源を供給する場合は、全端子電流通過型を選択する。

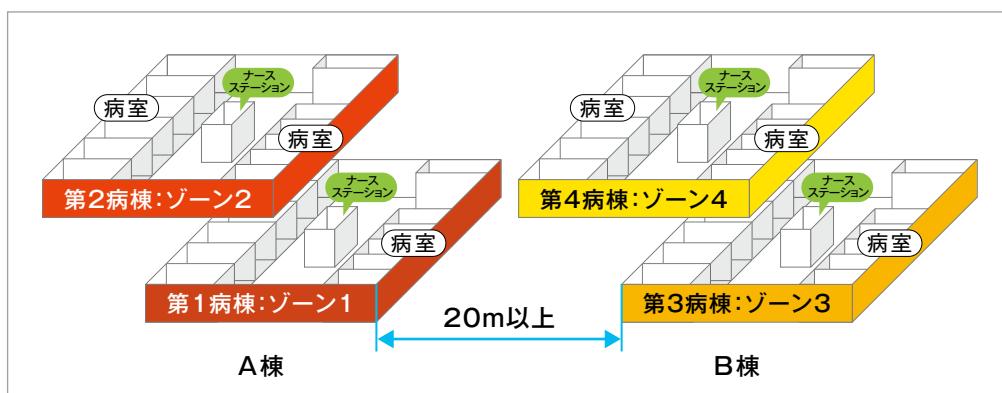
《付図2-1》 ゾーン配置例(4ゾーンの例)

- ゾーン設定、各ゾーンで使用するチャネルの組み合わせ及び無線チャネルの管理方法の詳細については運用規定^{*1}を参照する
- 建物の構造によって電波の伝搬特性が異なるので一概に言えないが下記の要領で設定する
 - ・ゾーンは一般的に同一フロア毎に設定する
 - ・階、棟が異なればゾーン配置が可能。ただし、棟間の近い部分が20m未満は同一フロア（同一ゾーン）とみなす
 - ・同一医療機関内では同一チャネルは原則として設置しない
- 携帯型送信機（A、B型）の使用優先順位は、バンド6、バンド5、バンド4、バンド2、バンド1、バンド3の順としバンド3は極力使用しない
管理上必要があれば色分けしたゾーンを表示するシールを送信機に貼付する。ゾーン配置は相互変調^{*2}による混信を避けるため医療機関内での使用範囲を決めるもので、使用場所ごとに無線チャネルの組み合わせを変えることが有効である
- ゾーン毎のチャネルの配置例（4ゾーンの例）を示す《付図2-1》
- 運用規定^{*1}に記載の各ゾーン（10ゾーンまで規定）の使用バンドの優先順位、チャネル組み合わせおよび色分け例を《付表2-1》に示す

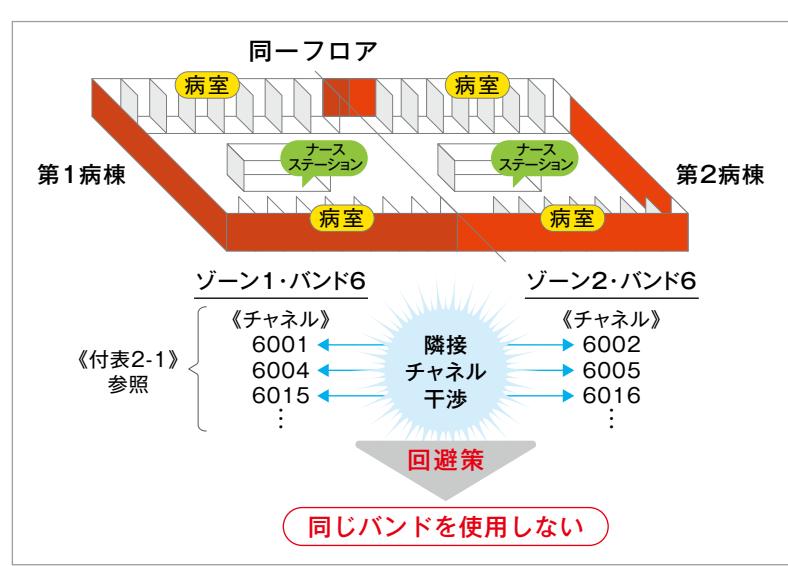
- 基本的には、同一フロアは同じゾーンとしてチャネルを管理する
 - 同一フロアに複数のゾーンを配置し、同じバンドを使用した場合に隣接チャネル干渉が起きる可能性があるため同じバンドは使用しない
- 《付図2-2》付図2-2 同一フロアで同じバンドを使用した場合に隣接チャネル干渉が起きる例

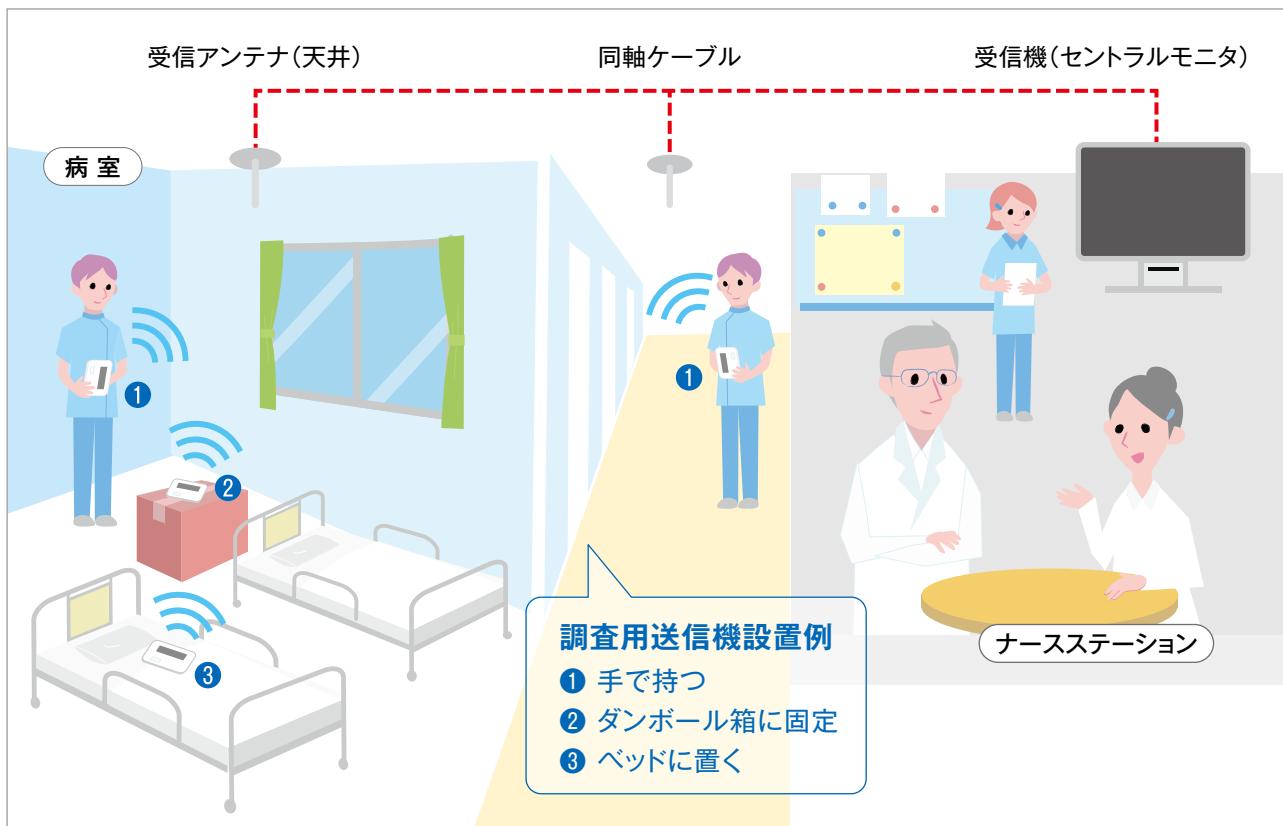
《付図3-1》電波環境調査(簡易な方法)測定イメージ

- ・病室の中央、廊下の奥など、予め決めた場所、方法で調査用送信機を設置する。
- ・病棟の医療スタッフへのヒアリングで不感エリアがある場合は、不感エリアに調査用送信機を設置する。

《設置例:付図3-1①~③》

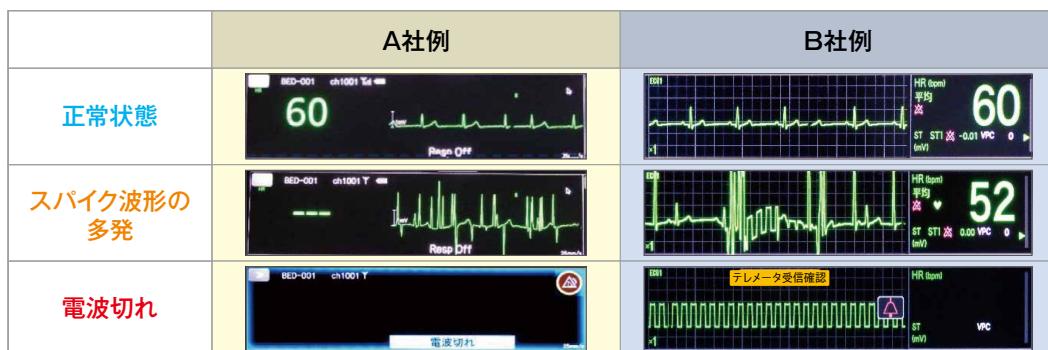
《付図3-2》センターラルモニタ波形例 ※機種や電波の状態により表示が異なる

- ① センターラルモニタの通常動作状態から、電波切れ、スパイク波形の多発の有無を確認する《付図3-2》
- 簡易スペアナ機能があるセンターラルモニタでは受信レベル《付図3-3》を確認する
- 不感エリア対策の指標として、30dB以上^{*1}のC/N^{*2}を確保することが重要
 - 医用テレメータの電波は、時間的に変動する場合がある
 - ヒアリングにおいて発覚した不感エリアでは、1週間程度繰り返し調査を行うことを推奨する
また、時間帯を変えて行い不感エリアの発生の傾向についても確認する
- ② 調査結果の記録《付表3-1》に基づく不感エリアマップ《付図3-4》を作成する
- 定期的(1回/年など)に調査を行い、不感エリアの拡大の有無を確認していくことが重要
不感エリアが発生／拡大している場合には、要因の究明を行い、適切な対策を行う必要がある

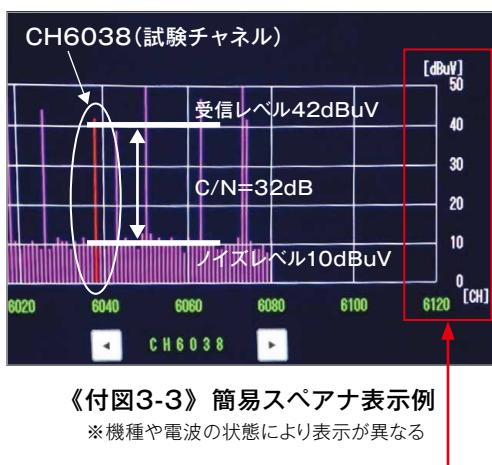
[注] 電波の強度を簡易的に測定しており、受信強度値は校正されてないため目安として扱うことが必要だったがって、受信レベルが正常である確認などの目安として扱うことが必要

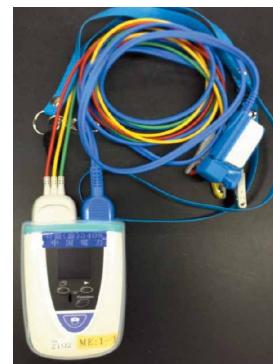
※1:リード線が丸まっていないか

- 患者が使用しているチャネルを確認する
- 患者の場所を確認する(在室かどうか)
- トイレに行っていないかなど
- 患者が電波の届きにくいところへ行っていないか
(事前に不感エリアを把握している場合)
- 送信機の電源が入っているか
- 送信機の電池残量は十分か
- 送信機の表示が正常か
- アンテナとしてリード線を使用している場合、リード線が丸まっていないか^{※1}
- 送信機、リード線が患者の身体の下になっていないか^{※2}
- 送信機を交換して改善するか
- セントラルモニタのチャネルは送信機と同じになっているか

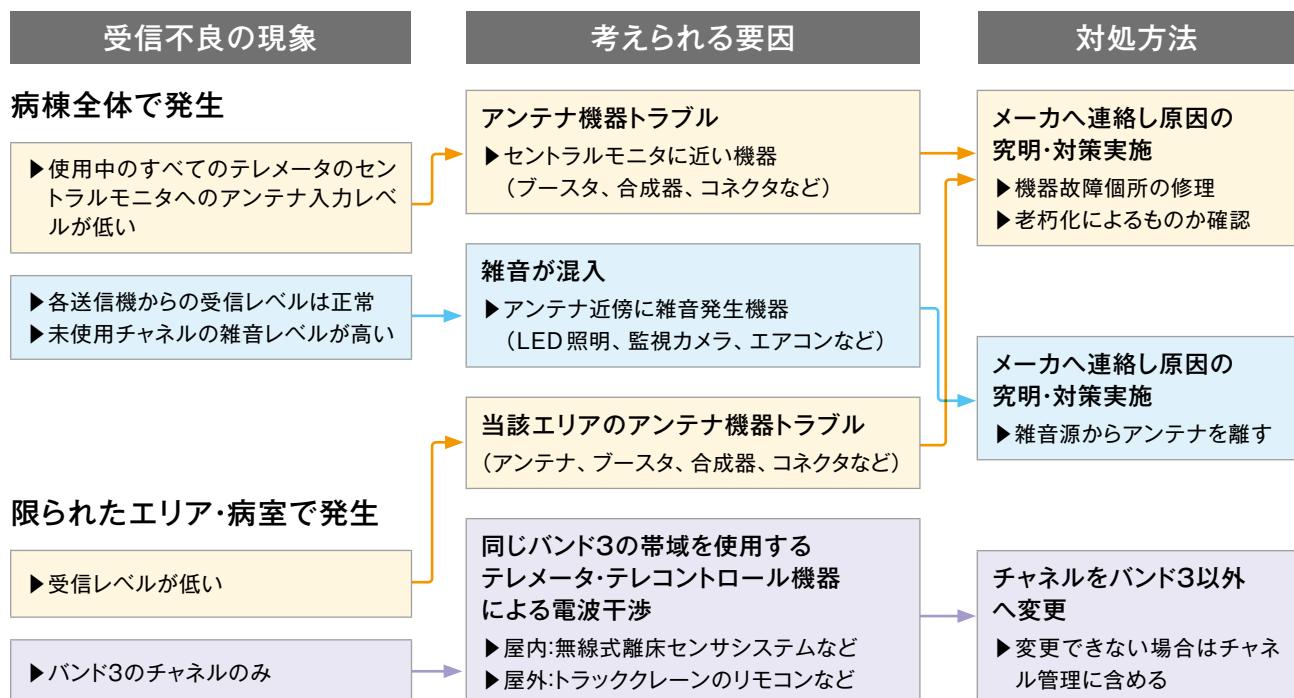
《付図4-2》要因検討フロー図

電波切れ、スパイク波形の多発の要因が機器トラブルによるものか雑音によるものかの切り分けを行う。特に、病棟全域で発生している場合は雑音及び機器故障の可能性が高いため、対策を至急講じる必要がある。要因検討フロー図について《付図4-2》に示す。

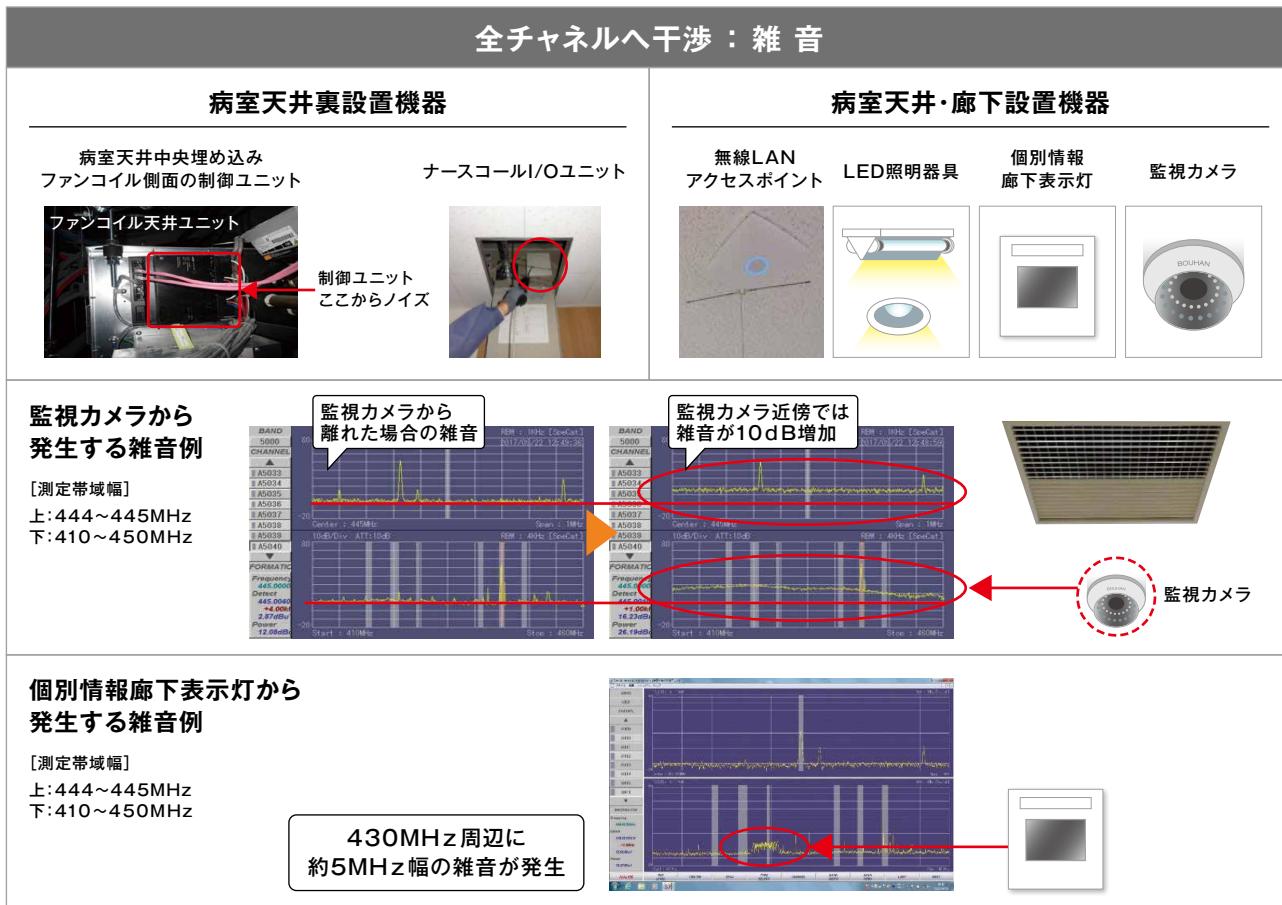
《付図4-3(1)》雑音発生源のイメージ図(全チャネルへ干渉)

《付図4-3(1)》、《付図4-3(2)》に雑音の発生原因及び雑音干渉イメージを示す。

要因：医療機関内設置の電子機器からの雑音干渉《付図4-3(1)》参照

- 雑音を発生している機器を特定する
- 機器とアンテナを50cm以上離す

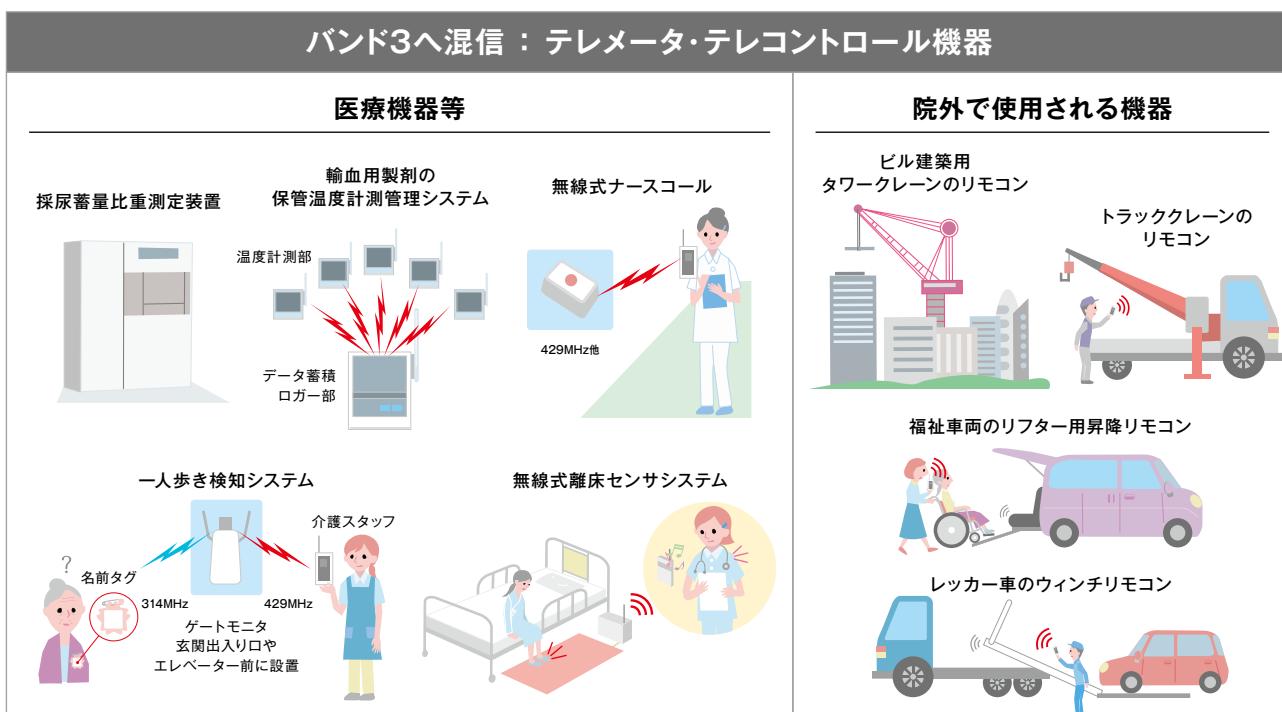
《付図4-3(2)》雑音発生源のイメージ図(バンド3へ混信)

要因：医療機関内で使用のテレメータ・テレコントロール(以下「テレコン」という)機器及び外部の同一周波数を使用している機器からの電波が干渉している可能性がある《付図4-3(2)》参照

- バンド3はなるべく使用しないのが望ましいが、やむを得ない場合、近隣でのテレコン(クレーンリモコンなど)の利用有無を確認し、事前に情報を共有し混信を避けるチャネルに変更する
- テレコンの無線システムの使用周波数を以下の方法で確認し、医用テレメータとのチャネルの重複使用を回避する
 - ・干渉を発生させるテレコン機器(送信機)を探し出し、その送信機や取説などから送信周波数を調べる。周波数がわからない場合は、セントラルモニタの簡易スペアナなどを使用し、送信周波数(チャネル)を調べる《付表4-3》
 - ・テレコン機器からの送信周波数から、それに対応する医用テレメータのチャネルを得る
 - ・チャネル管理表に、干渉が発生しているチャネルを登録し、注意書きとして「テレコン機器が使用中に付き、使用禁止」などと記入する

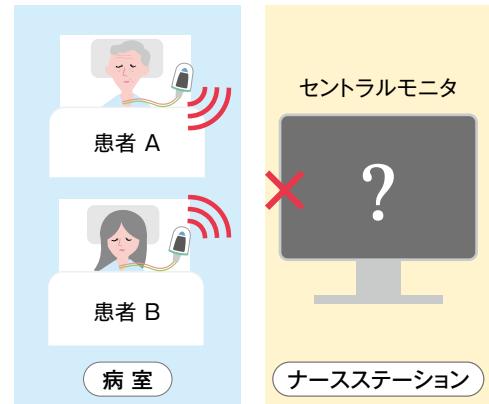
《付図4-4》
同一チャネル使用による混信イメージ図

2台以上の送信機で同一のチャネルを使用した場合、お互いの電波が混信し、受信不良となる場合や、違う患者の波形がモニタに表示されることがある。以下の対策を行う《付図4-4》。

- 無線チャネル管理者（電波管理担当者が兼ねる）を決める
- 無線チャネル管理表を適切に保管・更新を行う
- 無線チャネルの変更を誤らないよう二人でダブルチェックなど設定手順を確立する
- 送信機の貸し出しルール（病棟間の無断貸し借り禁止など）を徹底する
- 2台の送信機のチャネルが重なった場合、より強い電波が受信される方の送信機の波形のみがモニタされる、もしくは受信不良状態になる

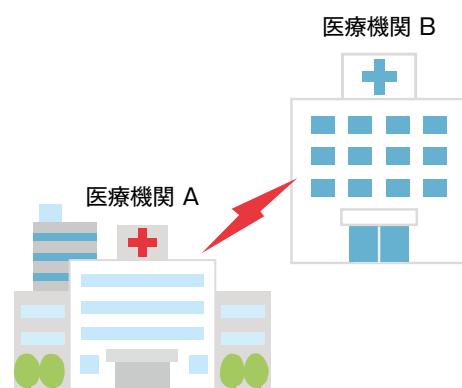
《付図4-5》
他医療機関からの混信イメージ図

- 遮へいがないと1km以上離れた医療機関で使用されている送信機からの電波を受信することがある《付図4-5》
- 特に高層階の病棟では混信の可能性が高い
- 他施設の送信機とチャネルが重なった場合、自施設のセントラルモニタの同じ受信チャネルに他施設の送信機からの波形が表示される可能性がある
- 近隣の医療機関と同一の無線チャネルを使用しないように調整する、もしくはID機能（グループIDもしくはホスピタルID）を活用して、他施設から到来する信号を誤って受信表示しなくなるようにする《付図4-6》

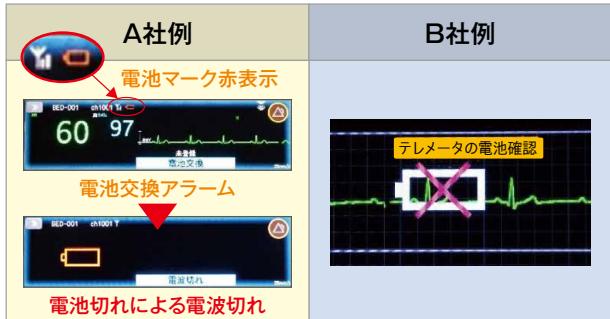
《付図4-7》セントラルモニタ表示例(電池切れ)

- セントラルモニタ・送信機の表示で確認する
- 「電池切れ」「電池電圧低下」「電池交換」などが表示された場合は電池交換を実施する
- 電池交換後に電源入れ忘れに注意する
- 電池交換後にセントラルモニタで正常に動作していることを確認する

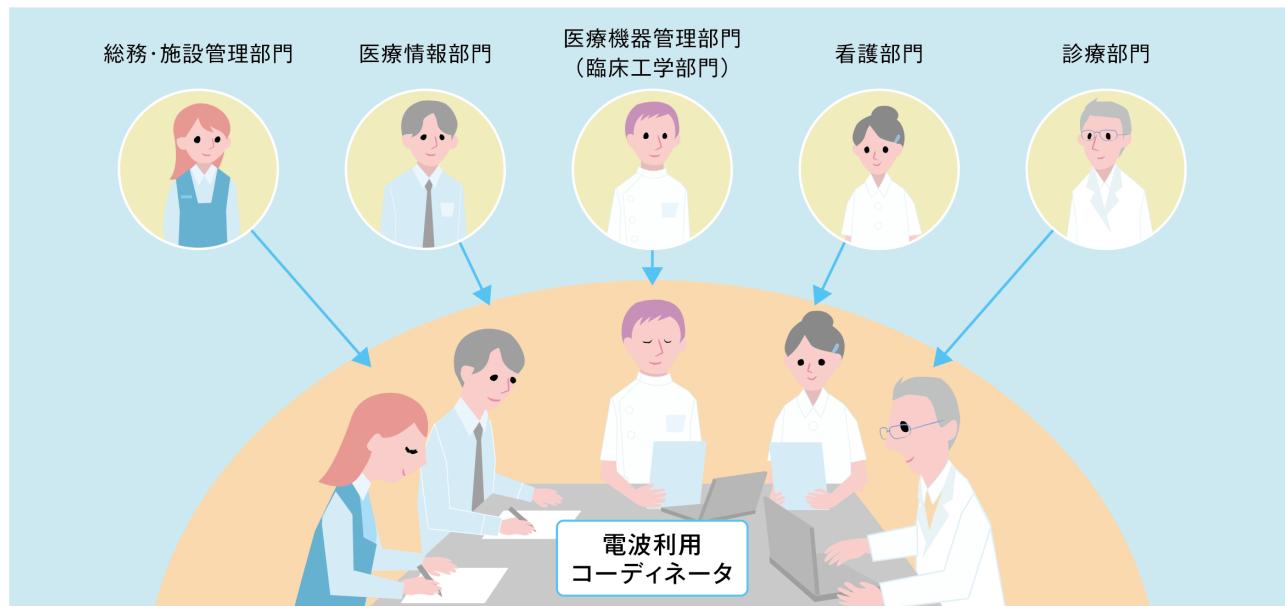
《付図5-1》 医療機関全体の電波管理体制

- 医療機関全体の部門横断的な電波管理体制を作り、電波利用安全管理委員会・電波管理担当者（各所轄部門）・電波利用コーディネータ（取りまとめ役）を設置することが望ましい《付図5-1》
- 組織化まで行かなくても医療機関内の電波利用に関する情報共有ができる必要がある

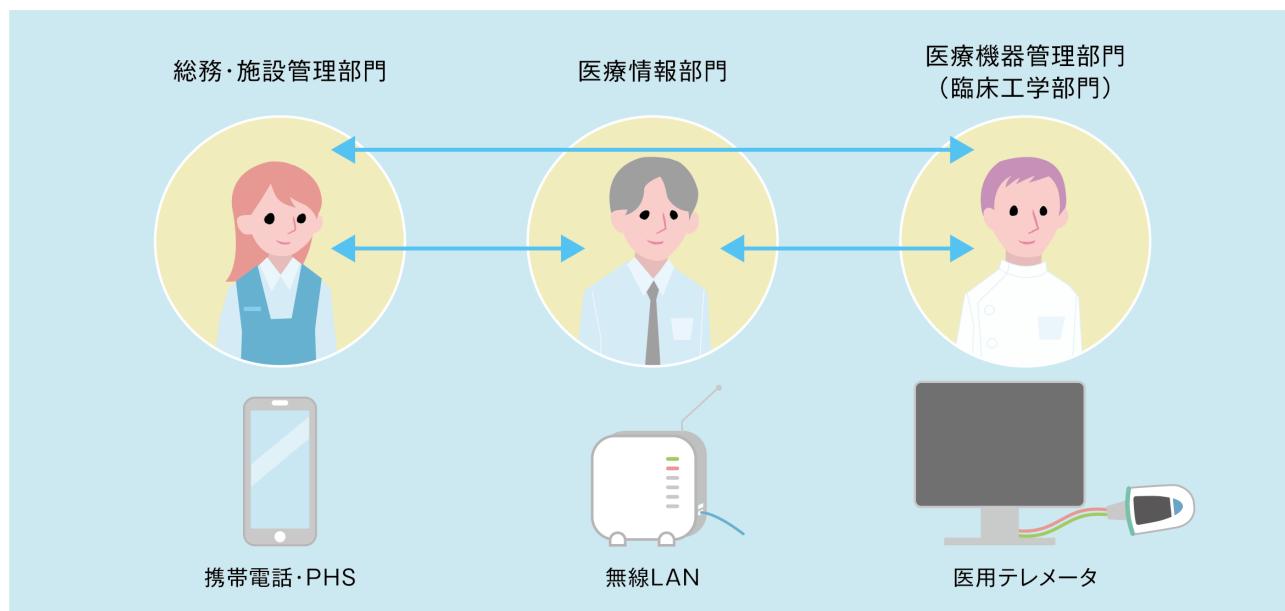
《付図5-2》 「電波管理担当者」の設置

- 医用テレメータの電波管理担当者《付図5-2》は、定期的に電波環境調査を行い不感エリアの拡大などがないかの確認を行う
- 不感エリアの拡大、システムの不具合などがある場合は対策工事を行う

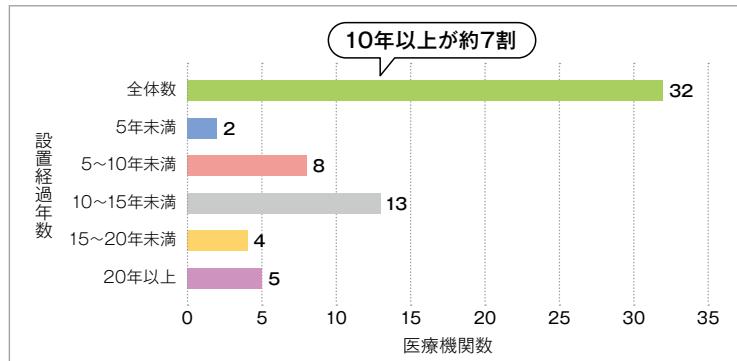
《付図5-3》 令和5年度不感エリア対策に応募の医療機関(32医療機関)におけるアンテナ設置経過年数

- 電波環境調査の結果やアンテナシステムの設置経年数から、システムの老朽化が考えられる場合は、アンテナシステムの更新計画を推進する
- 令和5年度不感エリア対策に応募した32医療機関では、約7割がアンテナ設置から10年以上経過していた《付図5-3》

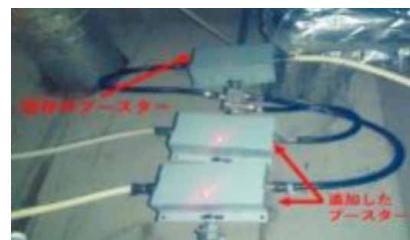
[ブースタ設置イメージ]

天井裏設置例

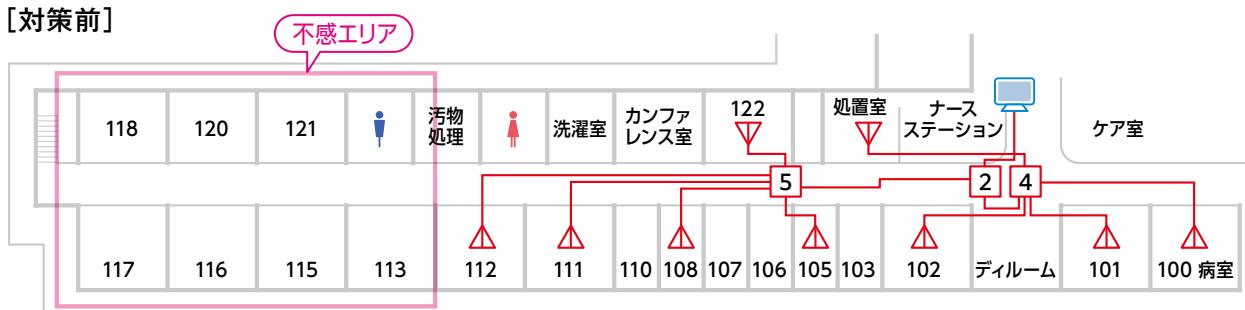
[対策前]

※見取り図内のアンテナ系記号の凡例は54ページを参照

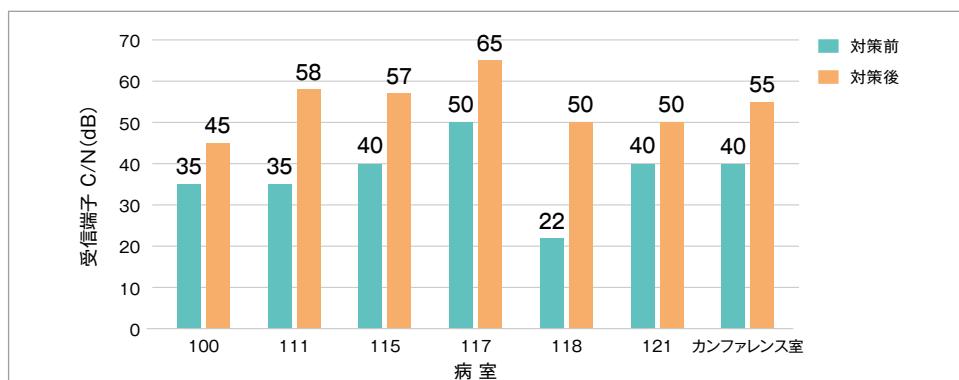
受信C/Nの改善効果

3 対策前後における改善効果について

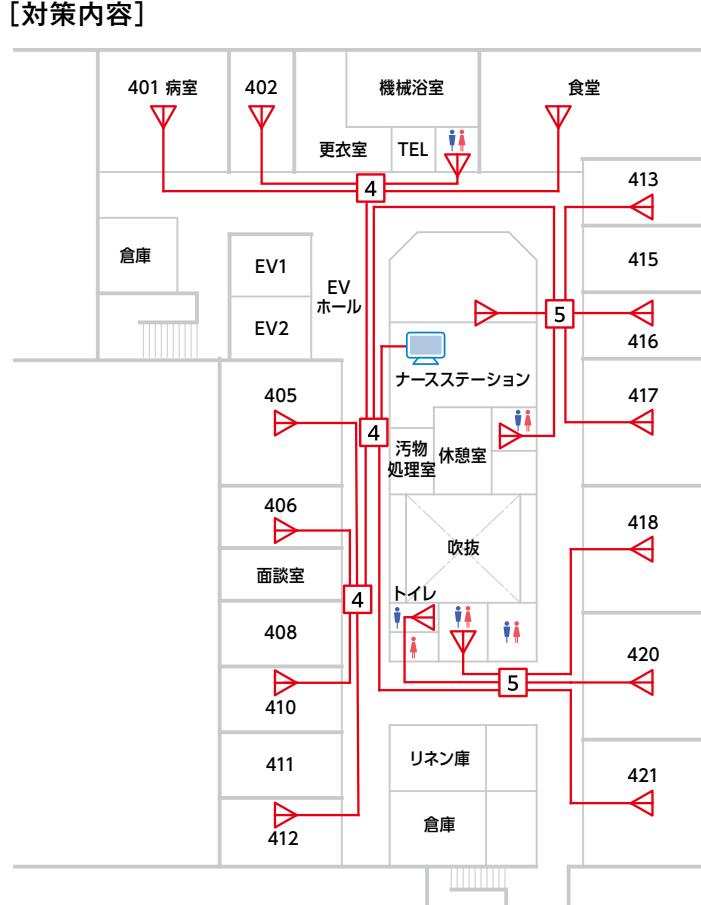
[対策後] 病室内にマルチアンテナを設置

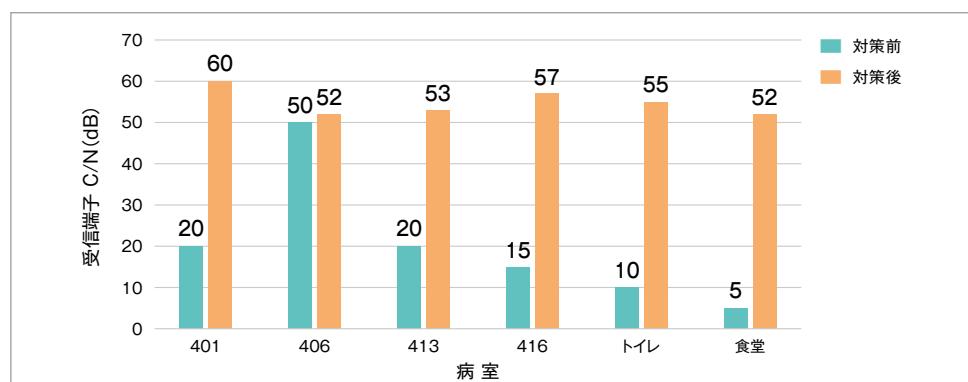
受信C/Nの改善効果

3
対策前後における改善効果について

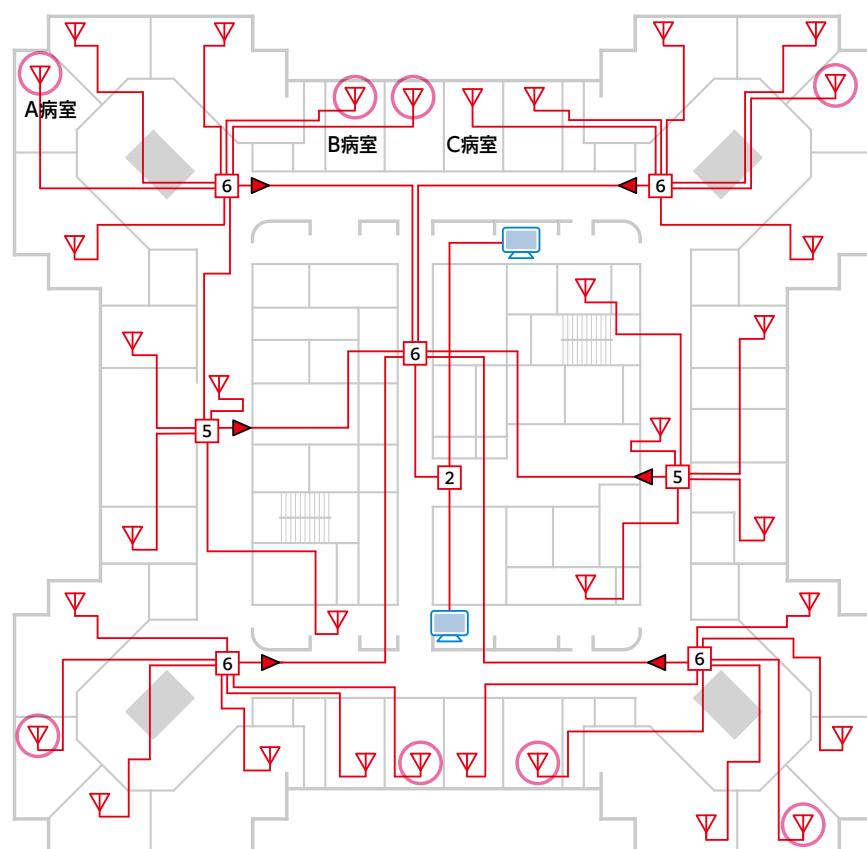
[対策後] マルチアンテナを追加した(8病室)

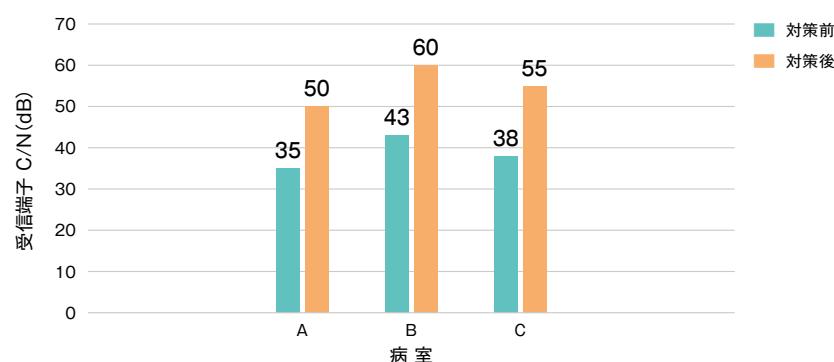
受信C/Nの改善効果

3
対策前後における改善効果について

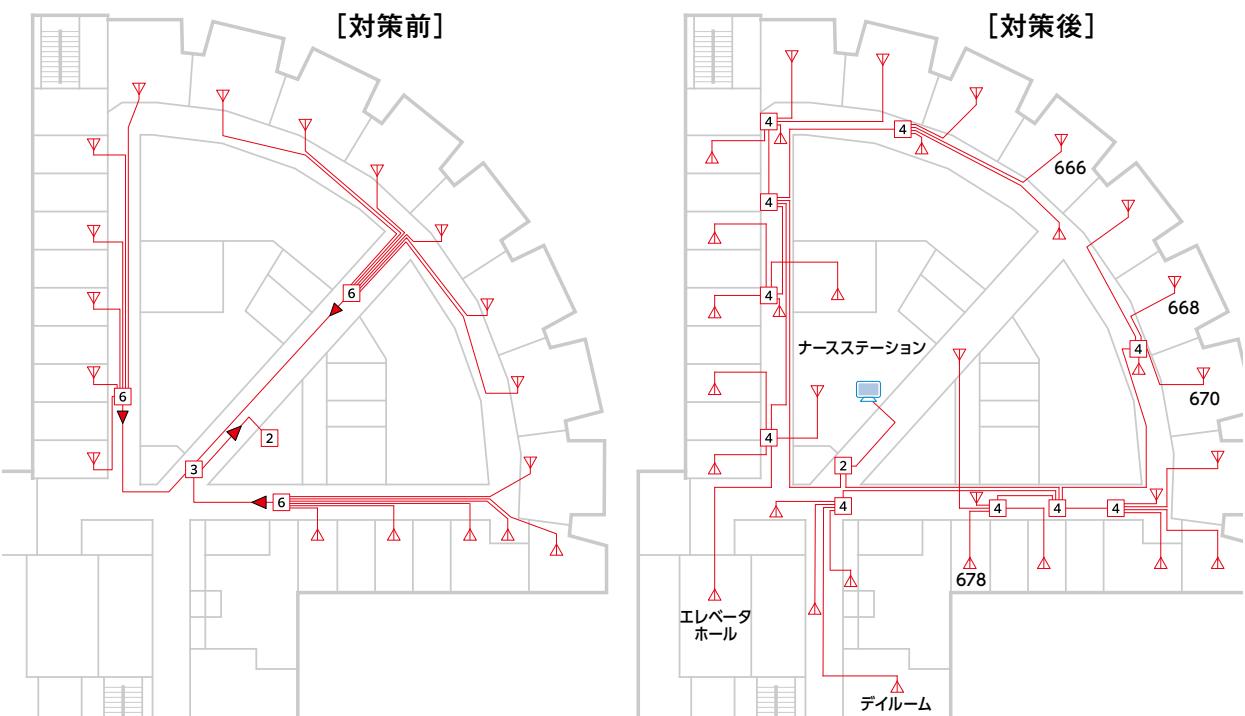
[対策後] 病室中央付近の天井から下方向へマルチアンテナを設置した。電波切れ頻度は大幅に改善した(すべて解消はしていない)

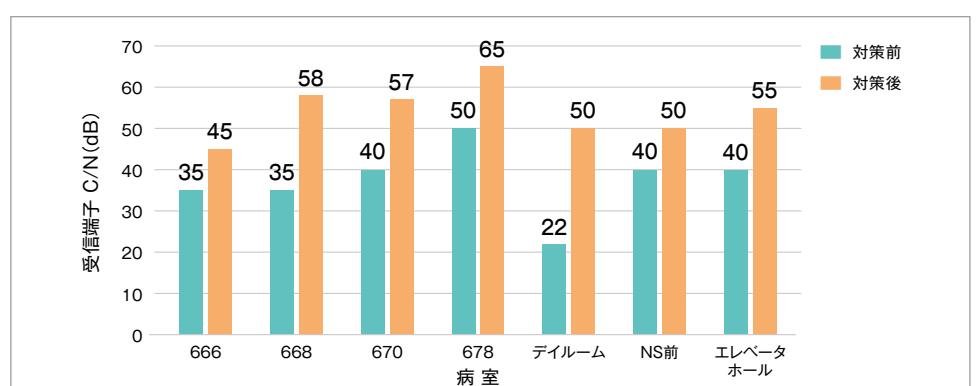
受信C/Nの改善効果

3
対策前後における改善効果について

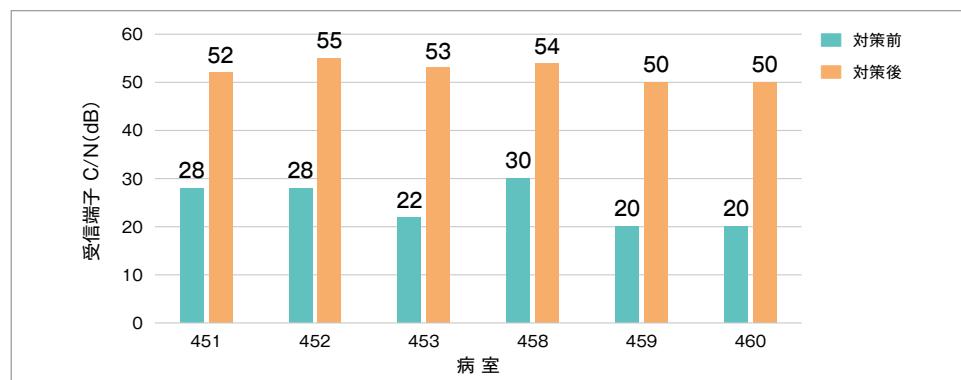
受信C/Nの改善効果

3
対策前後における改善効果について

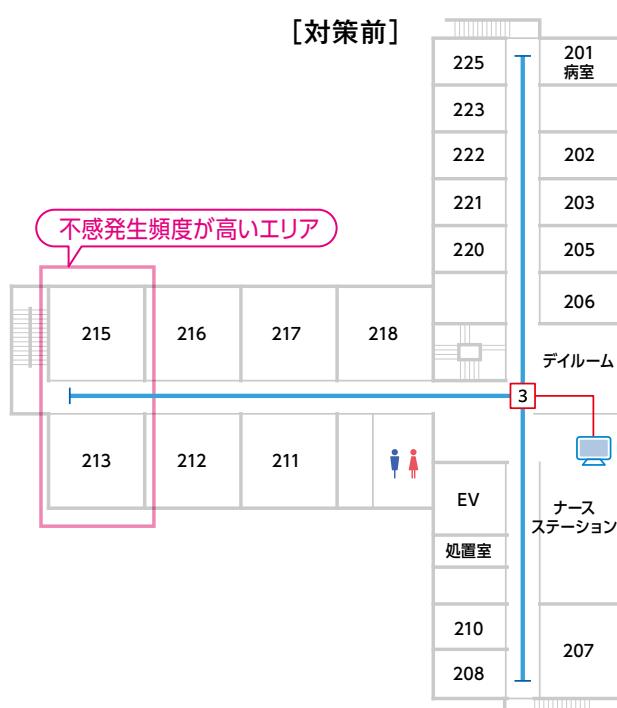
[対策前] 廊下天井裏に漏えい同軸ケーブルが展張されていた。電波強度は比較的高いが電波切れが発生していた
