電波環境協議会による「医用テレメータの電波管理実践ガイド」（令和 7 年 6 月）について

医用テレメータの 電波管理実践ガイド

Practical guide for radio wave
management of
medical telemetry devices

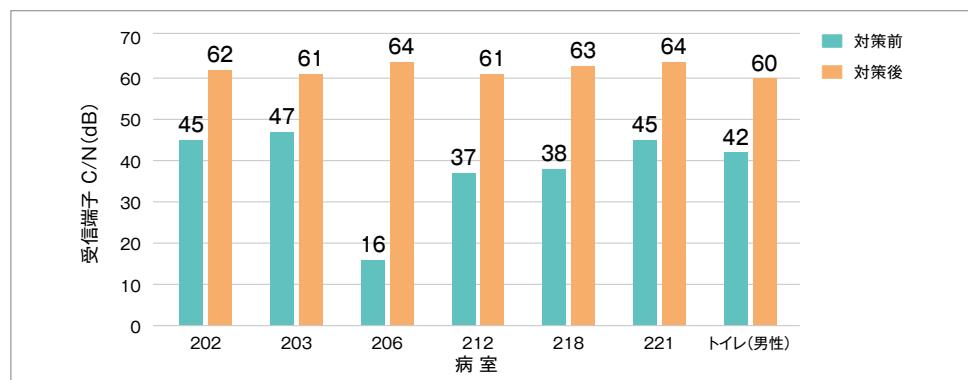
受信C/Nの改善効果

3
対策前後における改善効果について

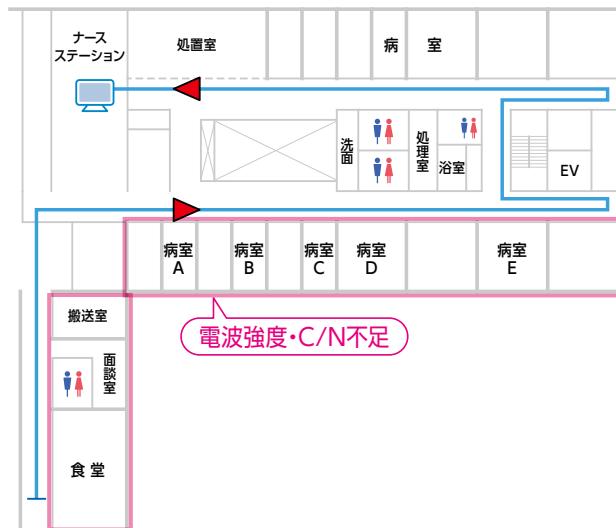
[対策前] 廊下天井裏に漏えい同軸ケーブルを展張していた。赤枠の病室で電波強度が低く電波切れになることが多かった

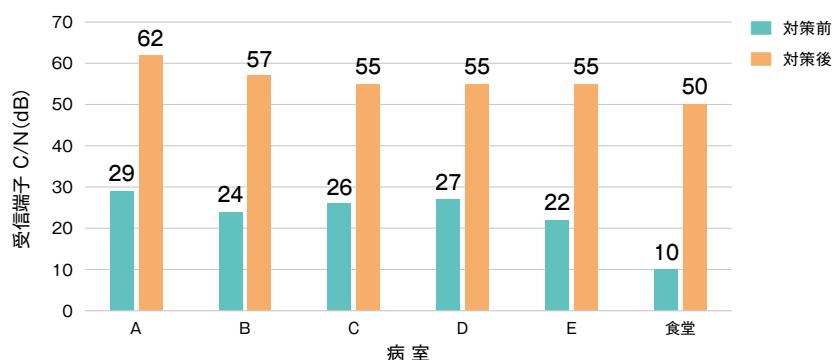
受信C/Nの改善効果

対策前後における改善効果について

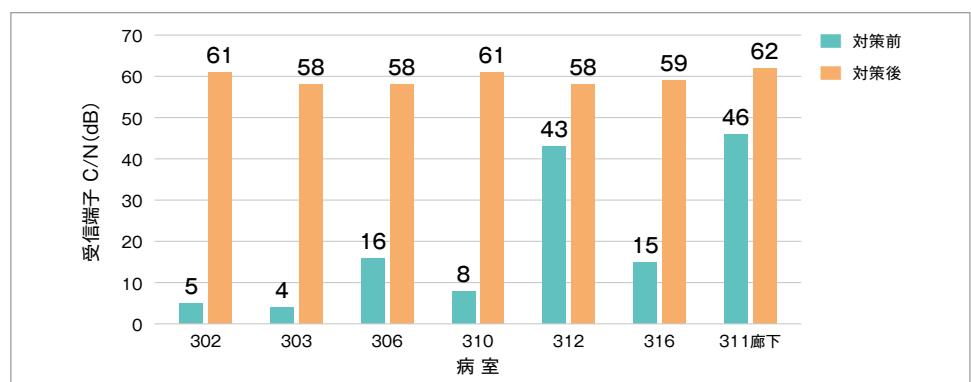
受信C/Nの改善効果

3
対策前後における改善効果について

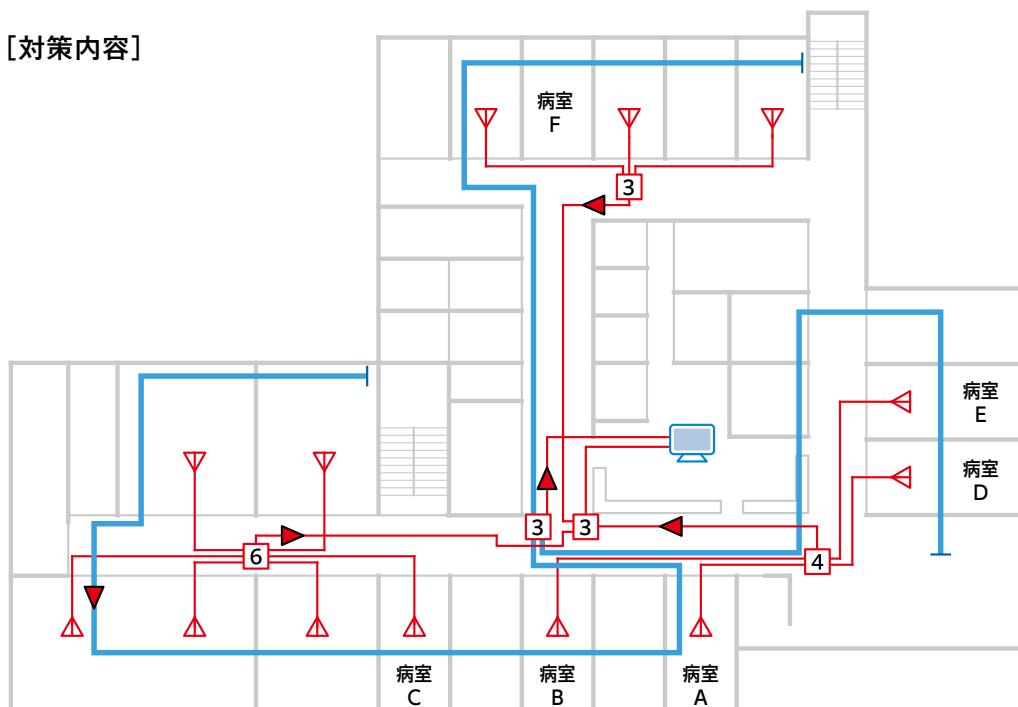
[対策内容]

[対策前] 病室天井裏に漏えい同軸ケーブルを展張し、電波強度は高かった。頻度は低いが電波切れが発生していた

[対策後] 病室内へマルチアンテナを設置し既設の漏えい同軸とダイバシティ構成とした結果、電波切れが解消した

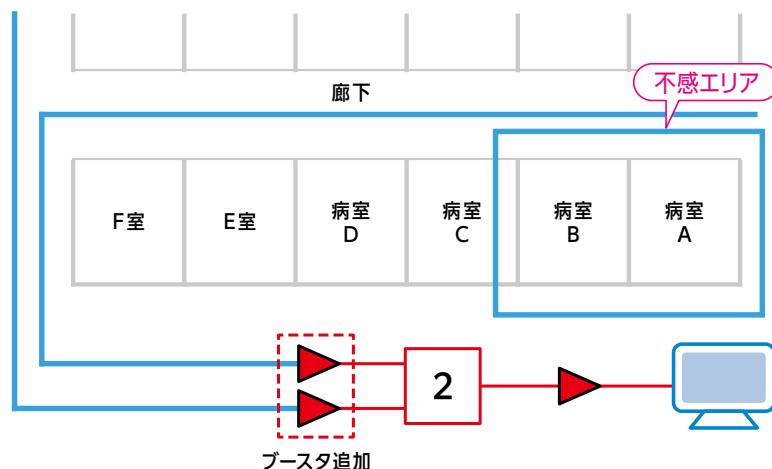
[対策内容]

[対策前] 廊下天井裏に漏えい同軸ケーブルが展張されていたが電波強度が低いため電波切れが発生していた

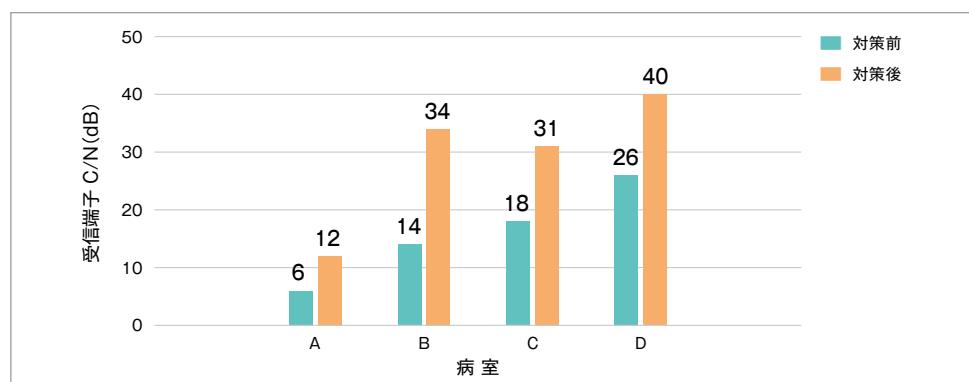
受信C/Nの改善効果

3
対策前後における改善効果について

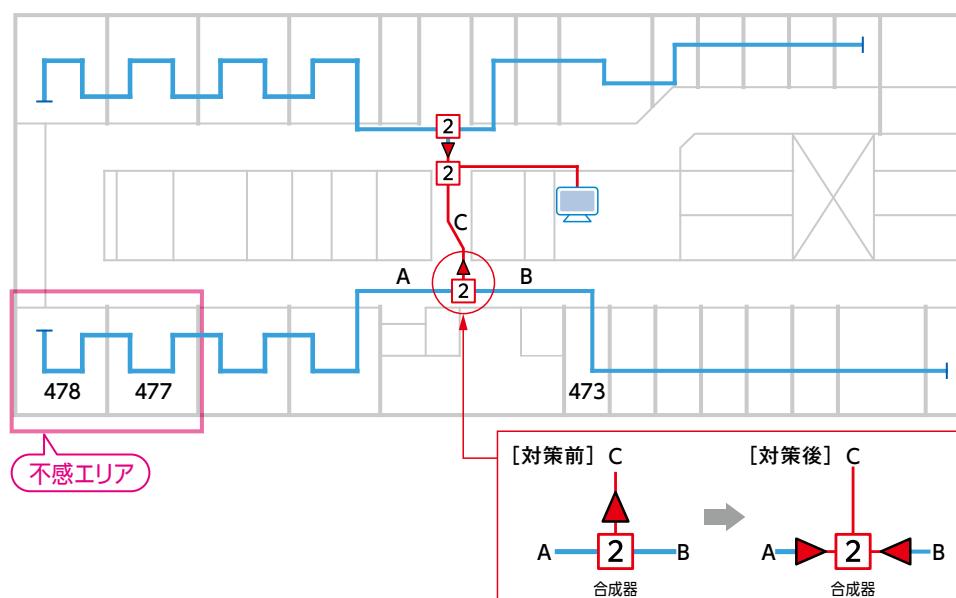
[対策内容]

[対策前] 病室内天井裏に漏えい同軸ケーブルが展張されていた。病棟の一部で電波強度が低く電波切れが発生していた

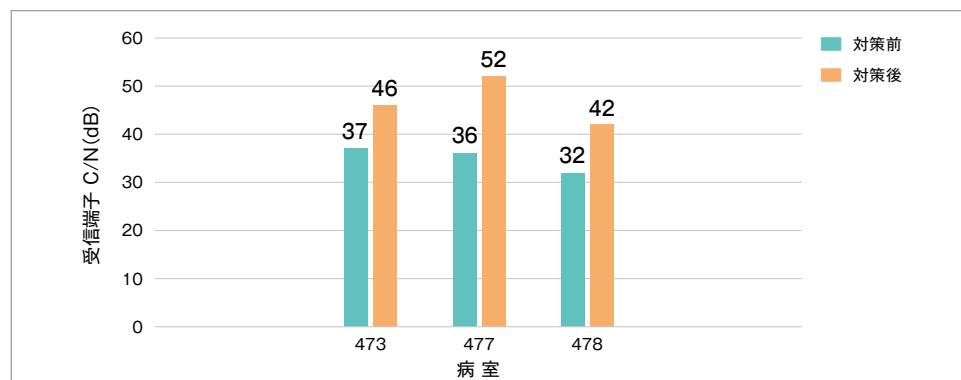
受信C/Nの改善効果

3
対策前後における改善効果について

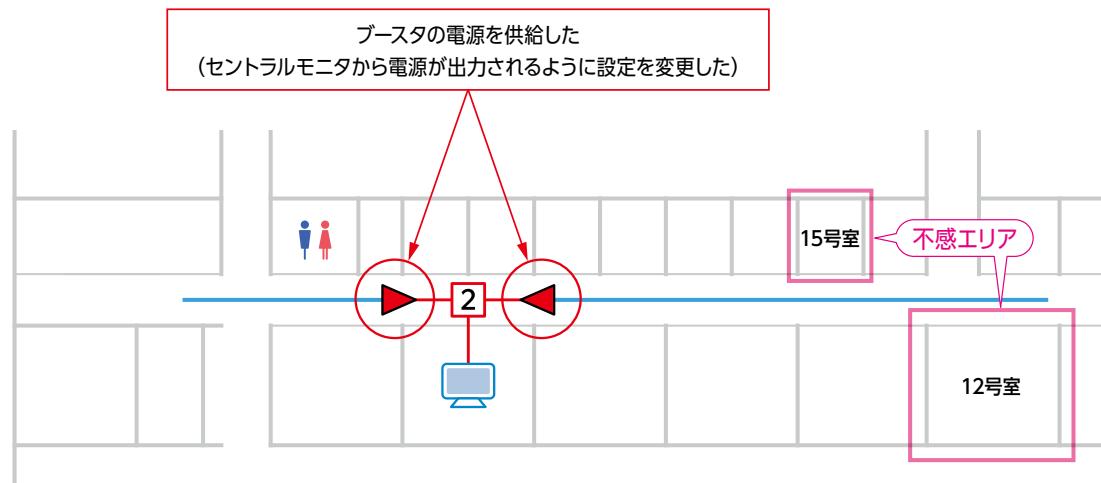
[対策内容]

[対策前] 廊下に漏えい同軸ケーブルが露出配線されていたがナースステーションに近い病室以外は電波強度が低く電波切れとなっていた

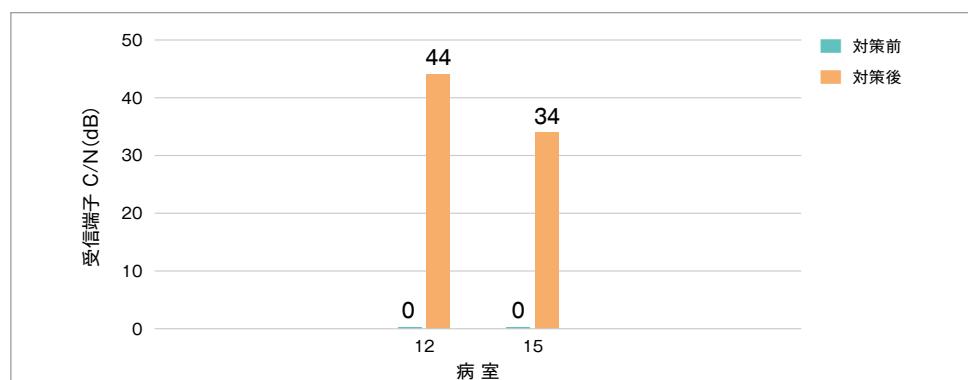
受信C/Nの改善効果

3
対策前後における改善効果について

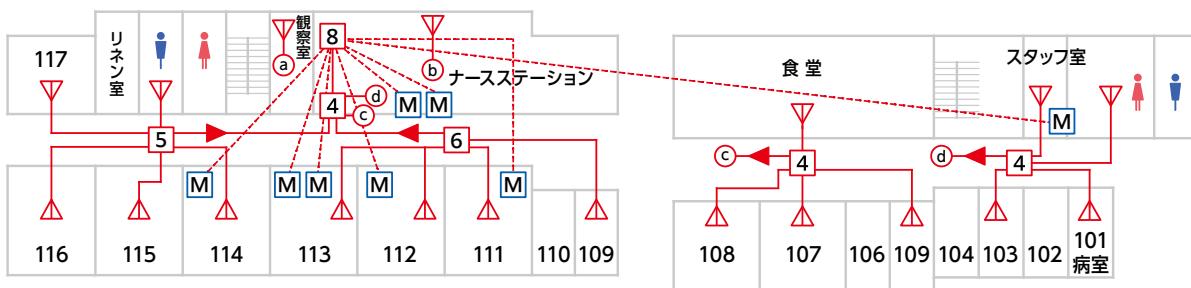
[対策後] M 病室内5カ所

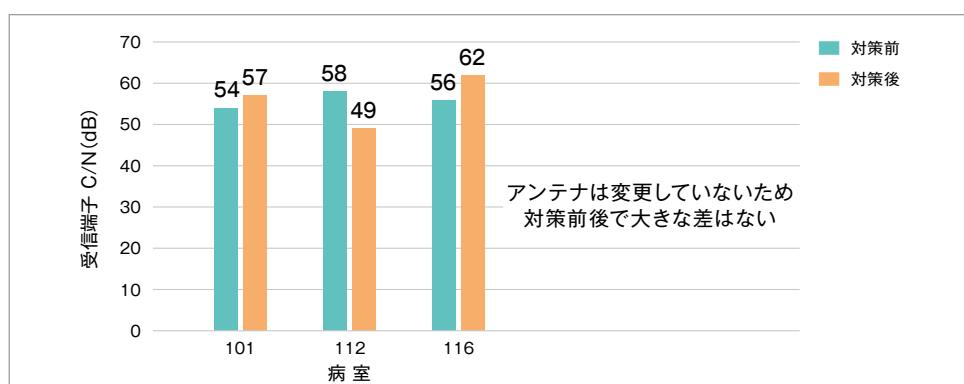
受信C/Nの改善効果

3
対策前後における改善効果について

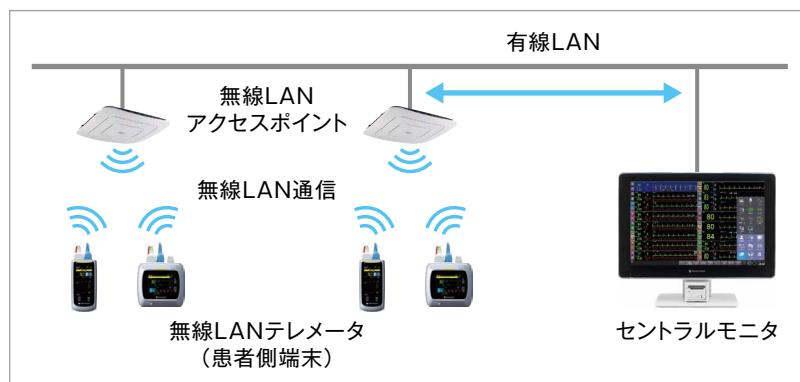
《付参図1》無線LANテレメータのシステム構成(例)

- 無線LANテレメータの基本的なシステム構成(例)を《付参図1》に示す。患者側端末からの電波に乗った生体情報は、無線LANアクセスポイント(AP)で受信され、有線LANを経由してセントラルモニタに送られ、表示される
