# 横浜市雨水調整池アクションプラン（保全計画）

令和8年3月

横浜市下水道河川局河川流域管理課

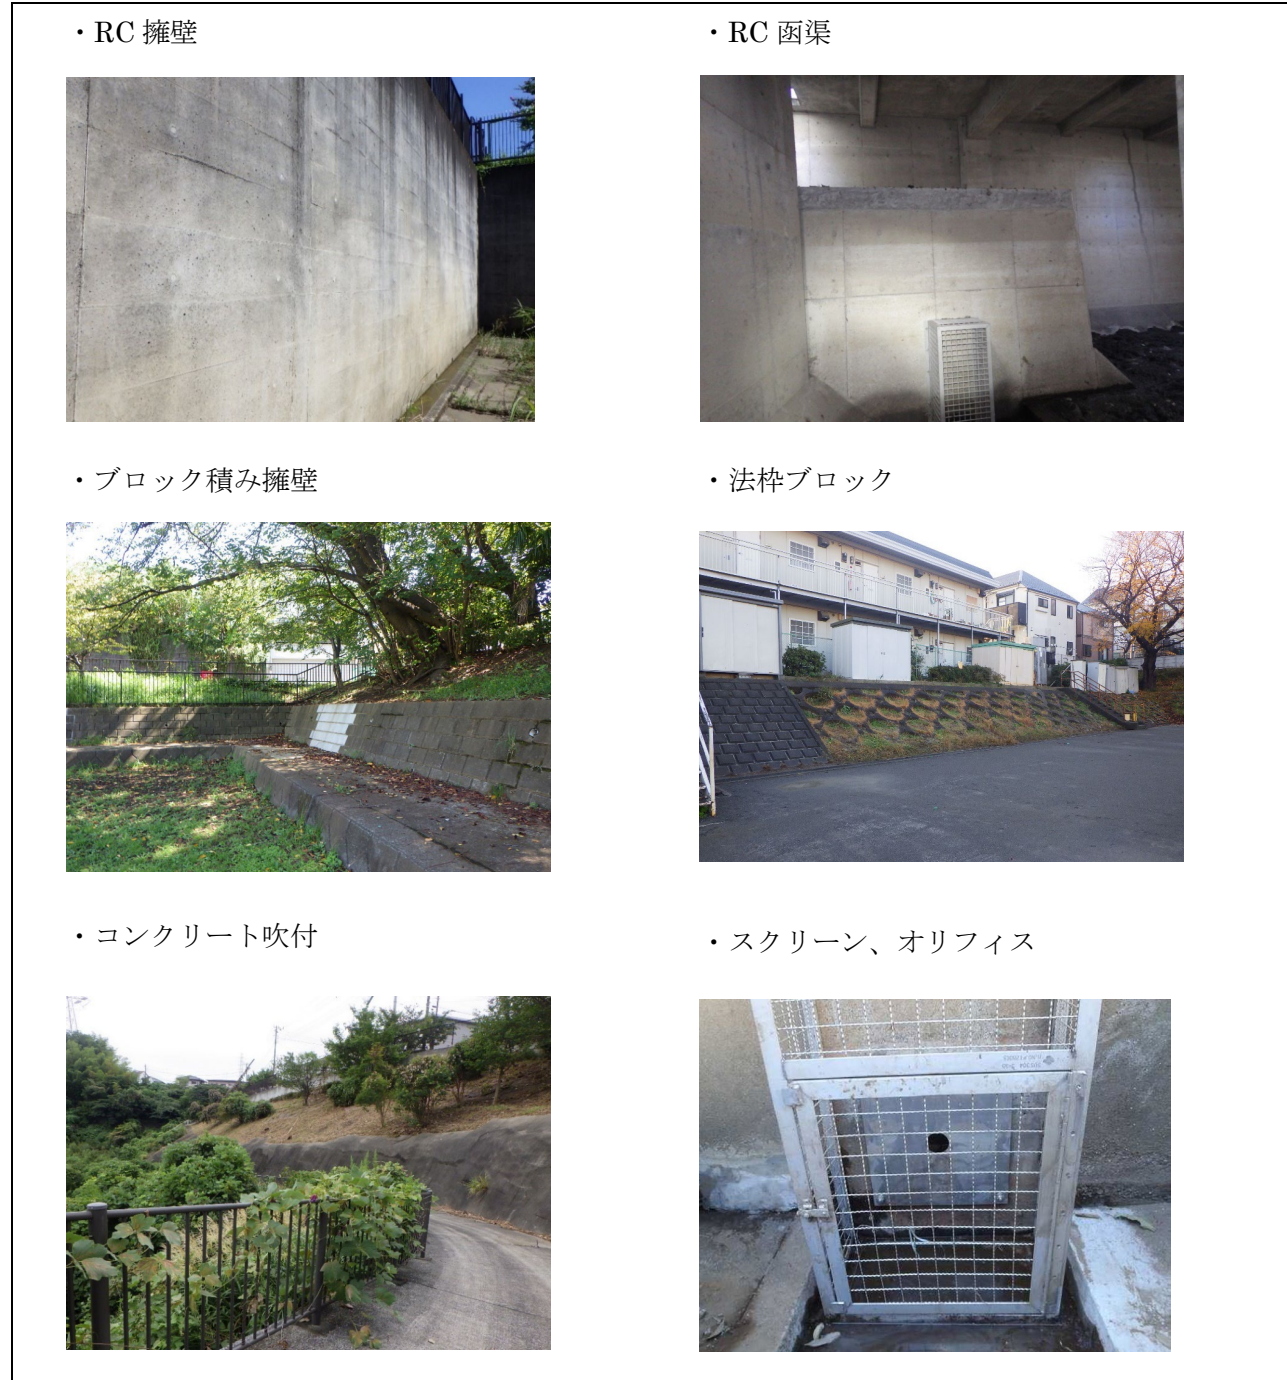
写真 1 対象施設

本計画で対象とする施設は、写真 1 に示す機能を確保する施設とする。対象施設は貯留量確保及び背後地保全に係る施設である、「RC 擁壁」「RC 函渠」「ブロック積み擁壁」「法枠ブロック」「コンクリート吹付」及び放流量維持に係る施設である、「スクリーン」「オリフィス」とする。

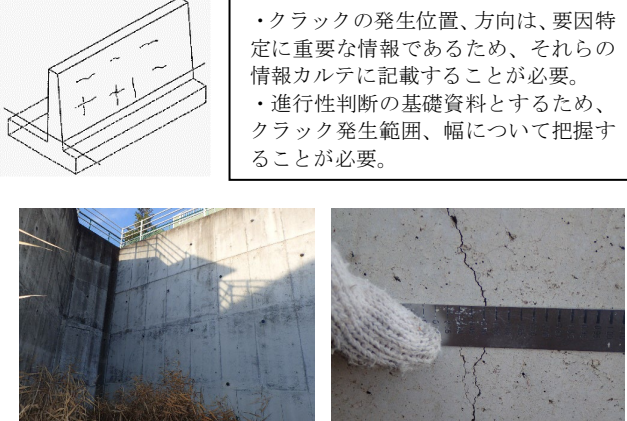
<ul style="list-style-type: none"> <li>・クラックの発生位置、方向は、要因特定に重要な情報であるため、それらの情報カルテに記載することが必要。</li> <li>・進行性判断の基礎資料とするため、クラック発生範囲、幅について把握することが必要。</li> </ul>

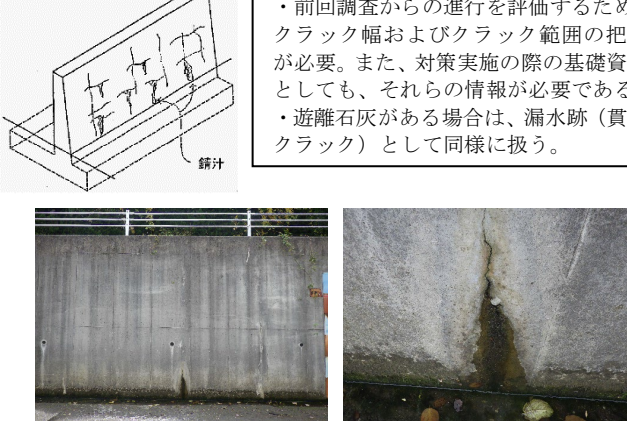
<ul style="list-style-type: none"> <li>・前回調査からの進行を評価するため、クラック幅およびクラック範囲の把握が必要。また、対策実施の際の基礎資料としても、それらの情報が必要である。</li> <li>・遊離石灰がある場合は、漏水跡（貫通クラック）として同様に扱う。</li> </ul>

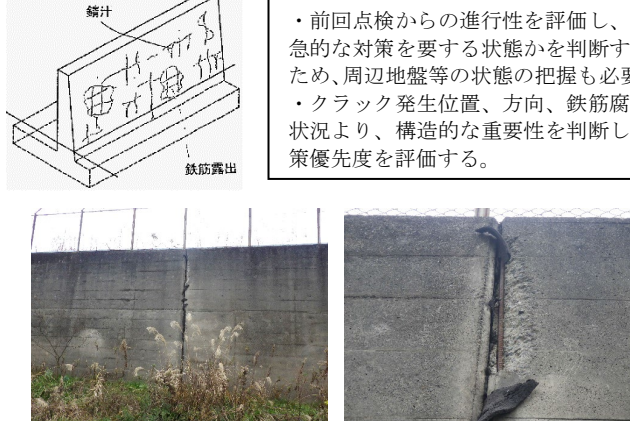
<ul style="list-style-type: none"> <li>・前回点検からの進行性を評価し、緊急的な対策を要する状態かを判断するため、周辺地盤等の状態の把握も必要。</li> <li>・クラック発生位置、方向、鉄筋腐食状況より、構造的な重要性を判断し対策優先度を評価する。</li> </ul>	市民の生命・財産に影響を及ぼす緊急性の高い箇所
	段差

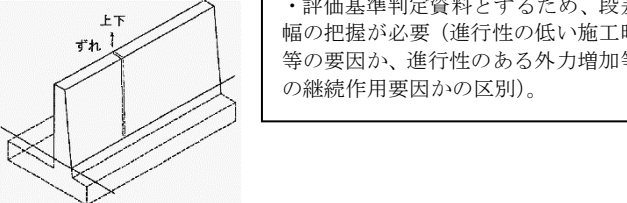
<ul style="list-style-type: none"> <li>・評価基準判定資料とするため、段差幅の把握が必要（進行性の低い施工時等の要因か、進行性のある外力増加等の継続作用要因かの区別）。</li> </ul>

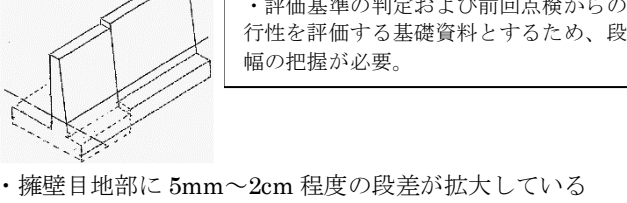
<ul style="list-style-type: none"> <li>・評価基準の判定および前回点検からの進行性を評価する基礎資料とするため、段差幅の把握が必要。</li> </ul>

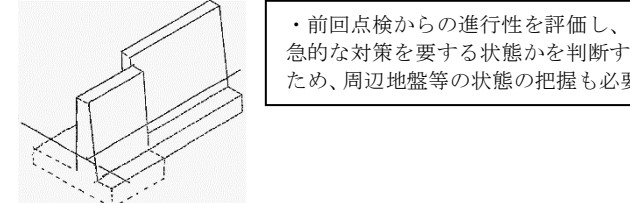
<ul style="list-style-type: none"> <li>・前回点検からの進行性を評価し、緊急的な対策を要する状態かを判断するため、周辺地盤等の状態の把握も必要。</li> </ul>	
	水平移動	<ul style="list-style-type: none"> <li>・擁壁目地部に 5mm 未満のズレ（前後方向）が生じている</li> <li>・進行性評価の資料とするため、移動量の把握が必要（進行性の低い施工時の要因か、進行性のある外力増加等の継続作用要因かの区別）。</li> </ul>	<ul style="list-style-type: none"> <li>・擁壁目地部に 5mm～2cm 程度のズレ（前後方向）が拡大している</li> <li>・評価基準の判定および前回点検からの進行性を評価する基礎資料とするため、段差幅の把握が必要。</li> </ul>	<ul style="list-style-type: none"> <li>・擁壁目地部の段差が更に拡大し、2cm 以上となっている。</li> <li>・擁壁目地部に 2cm 以上のズレ（前後方向）が生じている。</li> </ul>

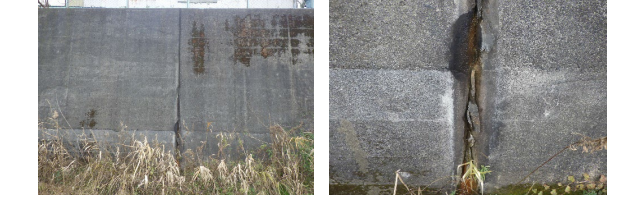
<ul style="list-style-type: none"> <li>・擁壁目地部から漏水が生じている</li> <li>・顕著な開きを生じている段階ではないが、水密性の低下した状態であり状況の把握が必要。</li> </ul>

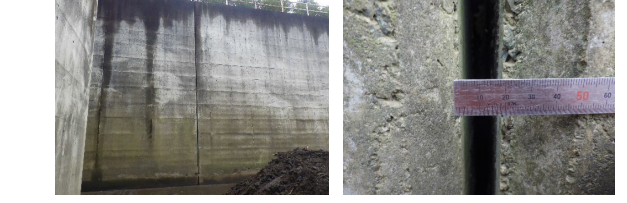
<ul style="list-style-type: none"> <li>・擁壁目地部に 5mm～2cm 程度の開きが生じている。</li> <li>・前回調査からの進行を評価するため、開きの幅および範囲の把握が必要。また、対策実施の際の基礎資料としても、それらの情報が必要である。</li> <li>・開きからの背面土流出の有無を把握することが必要。</li> </ul>	<ul style="list-style-type: none"> <li>・擁壁目地部に 2cm 以上の開きが生じている。</li> <li>・前回点検からの進行性を評価し、緊急的な対策を要する状態かを判断するため、周辺地盤等の状態の把握も必要。</li> </ul>	
	浮き等	<ul style="list-style-type: none"> <li>・部分的に浮きが発生している</li> </ul>	<ul style="list-style-type: none"> <li>・錆汁、漏水を伴う浮きが発生している</li> </ul>	<ul style="list-style-type: none"> <li>・剥離、剥落を伴う浮きが発生している。</li> </ul>

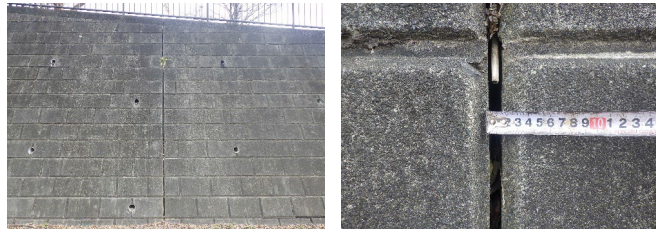
<ul style="list-style-type: none"> <li>・擁壁目地部に 5mm～2cm 程度の開きが生じている</li> </ul>	<ul style="list-style-type: none"> <li>・前回点検からの進行性を評価し、緊急的な対策を要する状態かを判断するため、周辺地盤等の状態の把握も必要。</li> </ul> <ul style="list-style-type: none"> <li>・擁壁目地部に 2cm 以上の開きが生じている。</li> </ul>	市民の生命・財産に影響を及ぼす緊急性の高い箇所
	はらみだし
