設 計 書

1 委 託 件 名 神奈川区総合庁舎本館地下受水槽他補修委託

2 履 行 場 所 神奈川区総合庁舎（神奈川区広台太田町3-8）

7 委 託 概 要 区庁舎の本館地下受水槽、本館高架水槽、別館地下受水槽の劣化部を補修する。

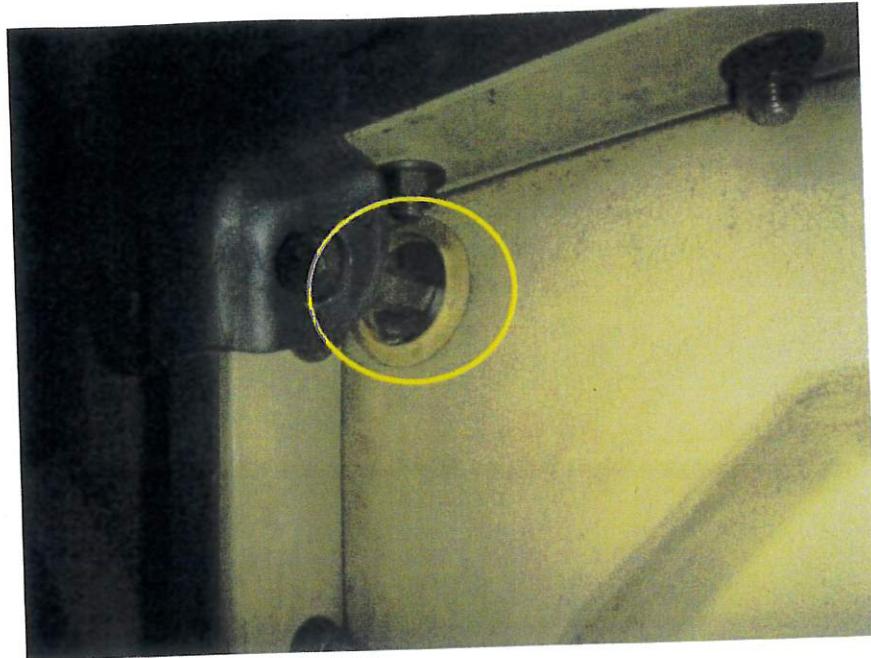
受水槽NO.2側
側面部漏水
(ズーム)

名 称	形状寸法等	数量	単 価 (円)	金 額 (円)	摘 要
第1号 本館地下受水槽補修					
側面固定箇所漏水対策	ボルトナット固定部 ヨーキング	1	式		本館地下受水槽 4.0*4.0*3.0m
現場管理費		1	日		休日施工
機材損耗費		1	式		
消耗品及び雑材料費		1	式		
搬入運搬交通費		1	式		
諸経費		1	式		
小 計

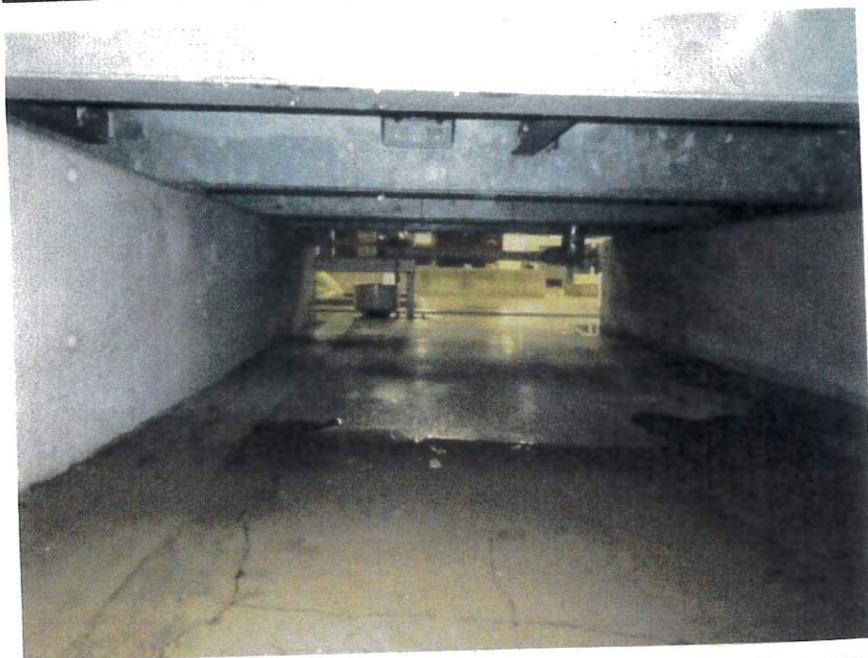
受水槽下部
作業中漏水
(作業後止水)

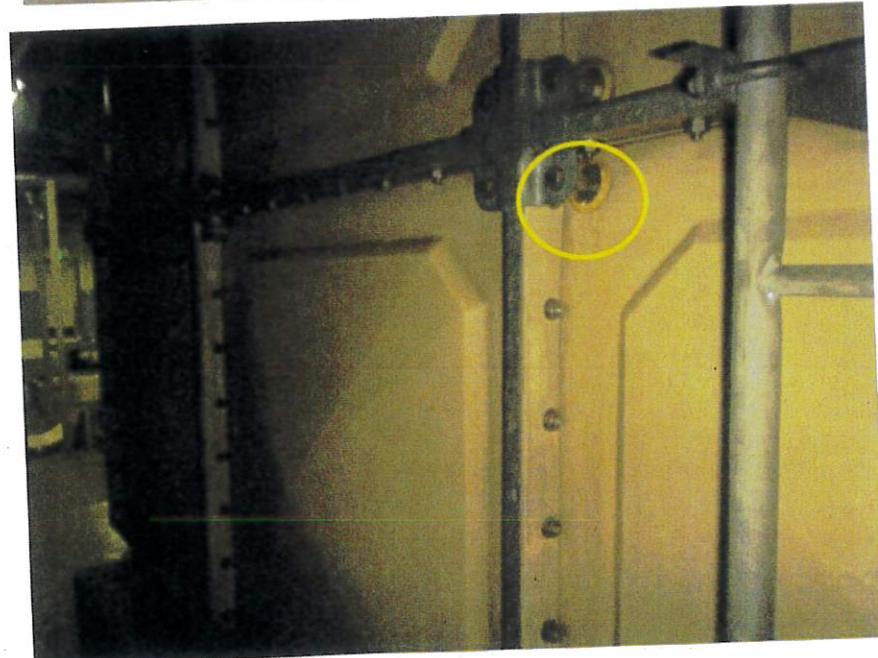
受水槽NO.2側
側面部漏水

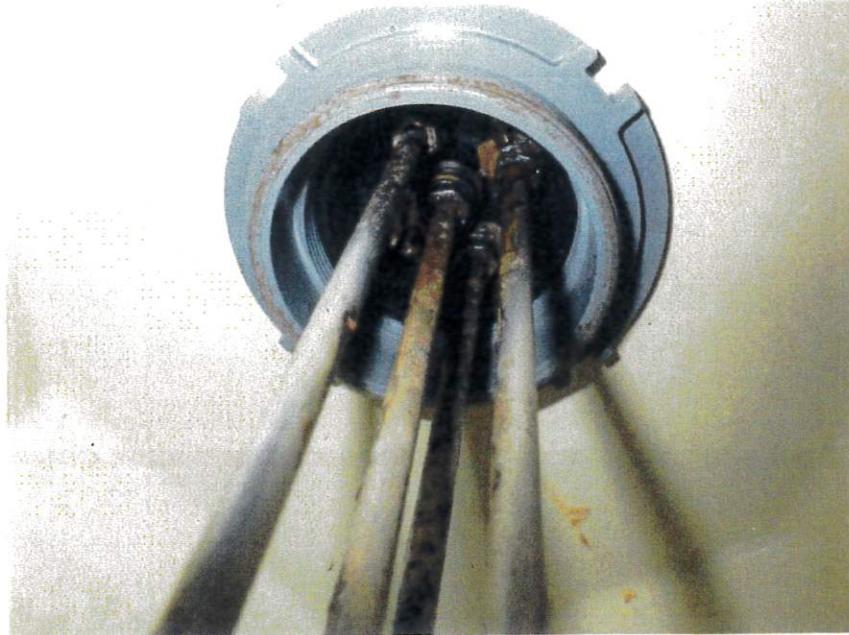
高架水槽NO.1
電極棒鑄

名 称	形状寸法等	数量	単 価 (円)	金 額 (円)	摘 要
第2号 本館高架水槽補修					
水槽内補強金属劣化対策	既設金属部下地調整・塗装	2	槽		本館高架水槽 2.0*4.0*1.5m
水槽内清掃		2	槽		
水質検査	16項目	2	検体		
現場管理費		2	日間		休日施工
機材損耗費		1	式		
消耗品及び雑材料費		1	式		
搬入運搬交通費		1	式		
諸経費		1	式		
小 計

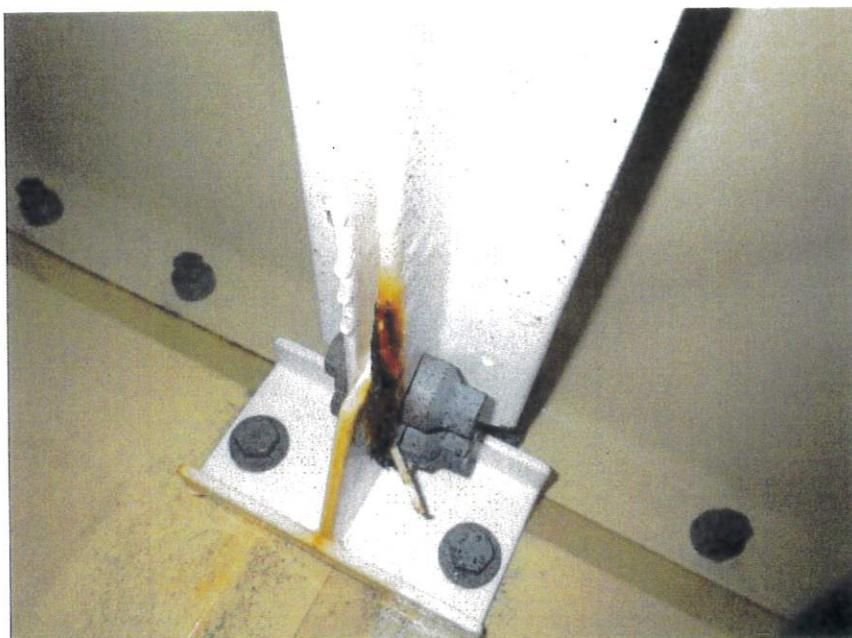
高架水槽NO.1
槽内補強材鑄

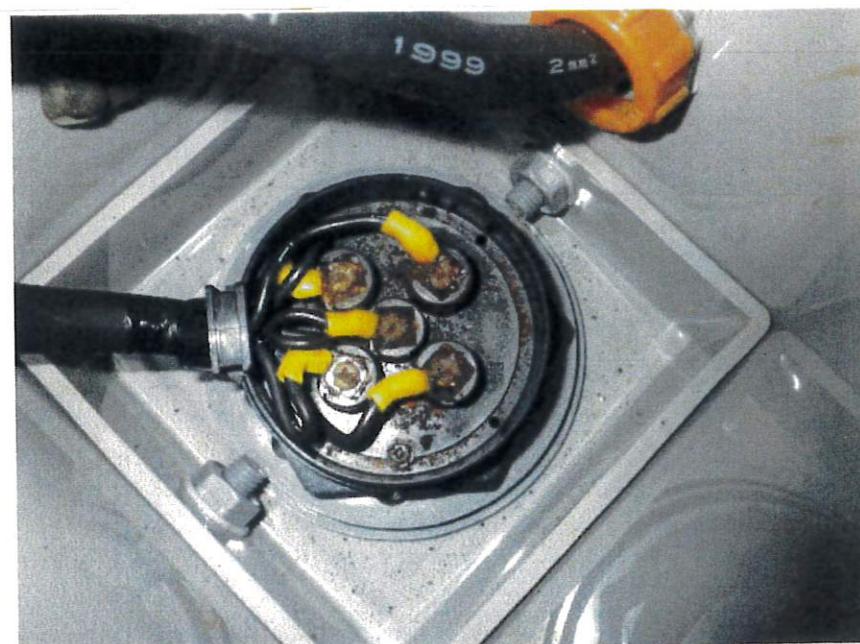
高架水槽NO.1
電極保持器鑄

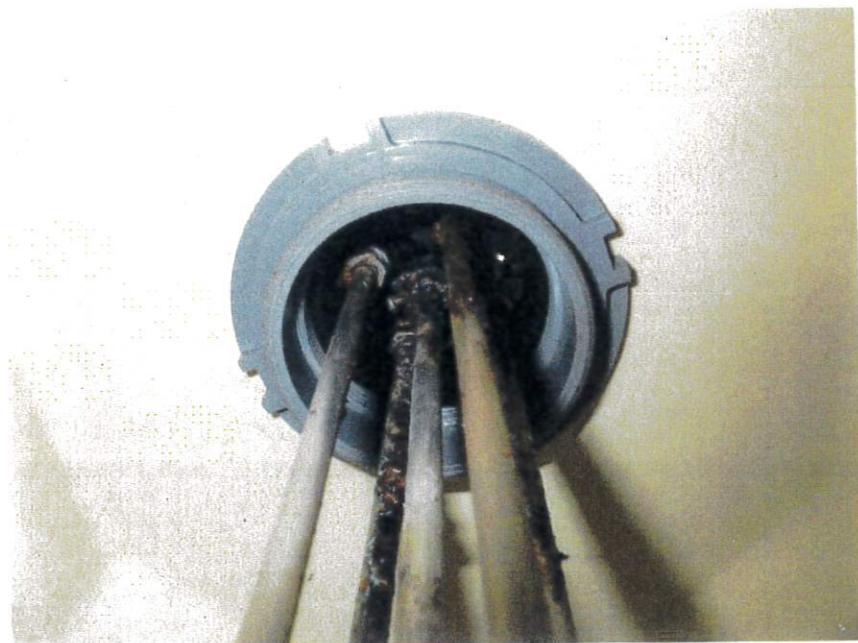
高架水槽NO.2
電極保持器鑄

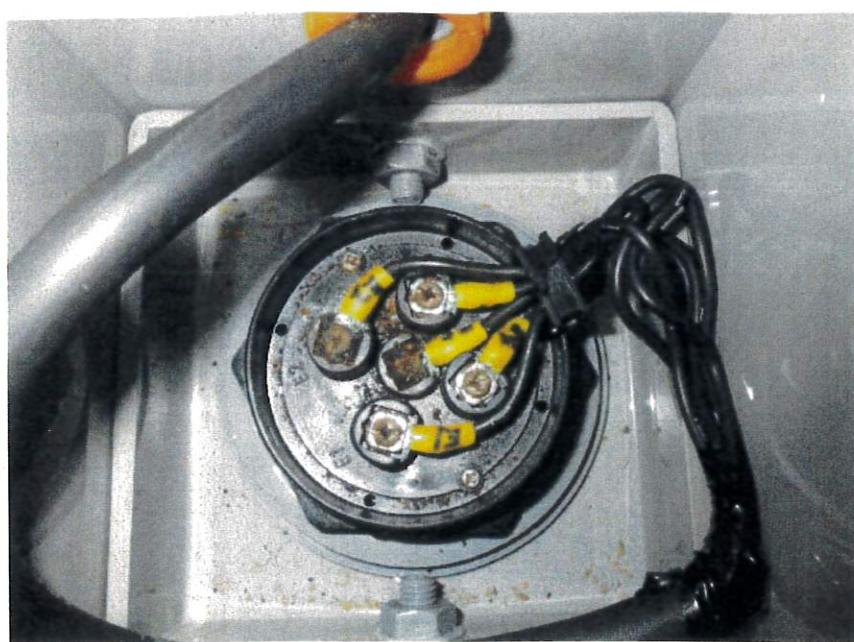
高架水槽NO.2
槽内補強材鑄

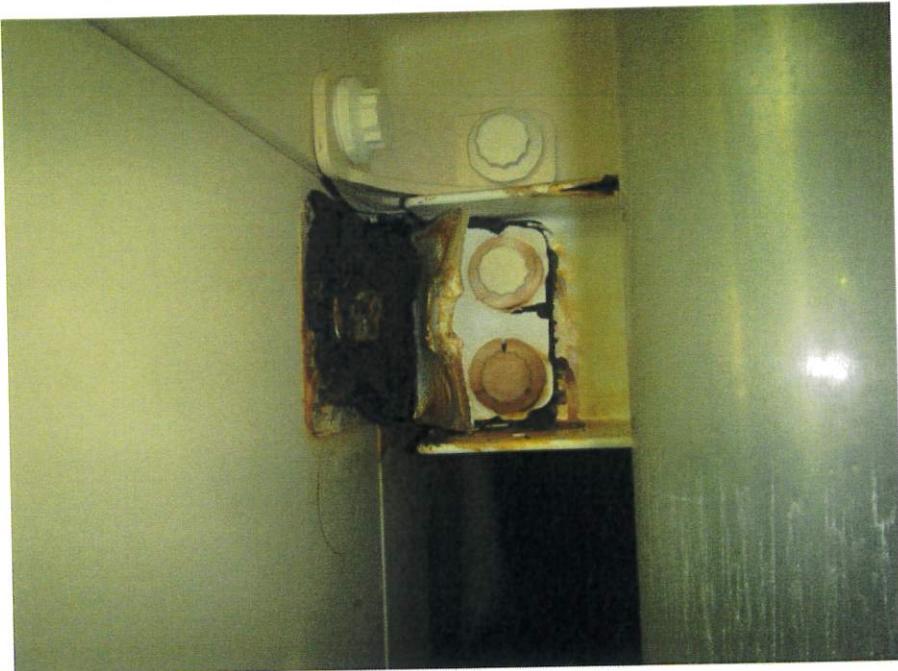
受水槽No.1

補強材腐食

名 称	形状寸法等	数量	単 価 (円)	金 額 (円)	摘 要
第3号 別館地下受水槽補修					
水槽内補強金属劣化対策	既設金属部下地調整・塗装	2	槽		別館地下受水槽 3.5*5.0*2.0m
水槽内清掃		2	槽		
水質検査	16項目	2	検体		
現場管理費		2	日間		休日施工
機材損耗費		1	式		
消耗品及び雑材料費		1	式		
搬入運搬交通費		1	式		
諸経費		1	式		
小 計

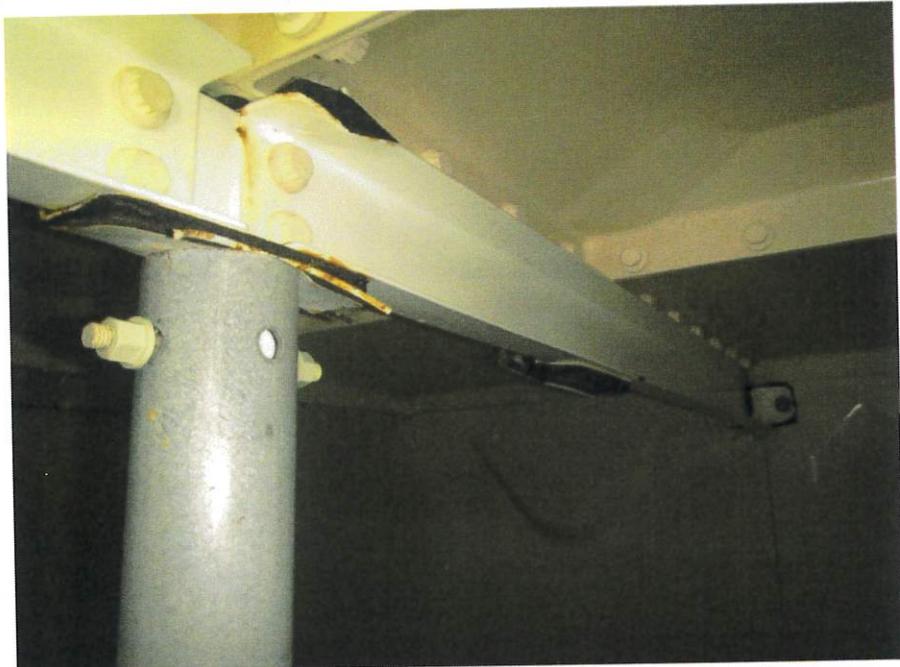
受水槽No.1

補強材腐食

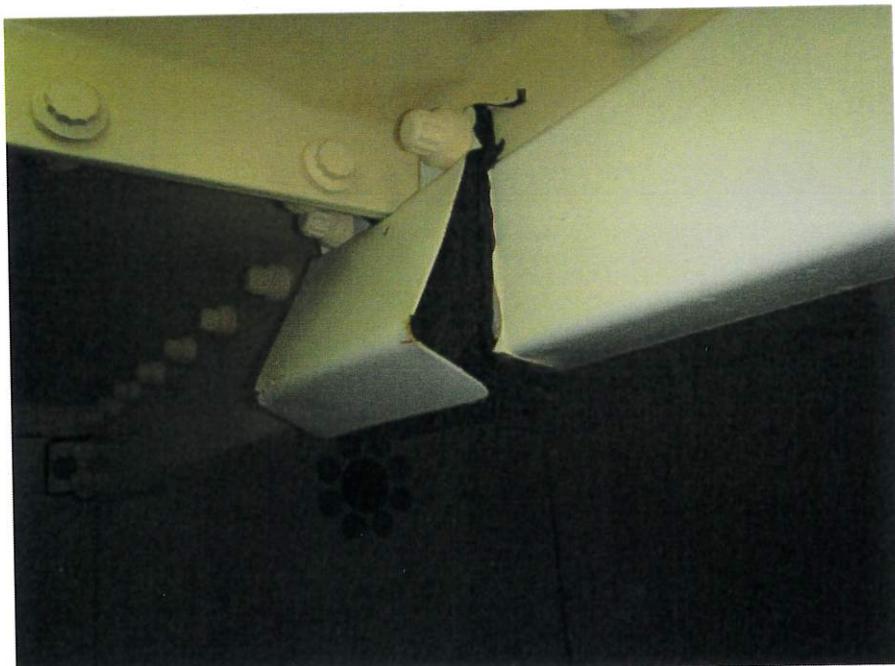
受水槽No.1

補強材腐食

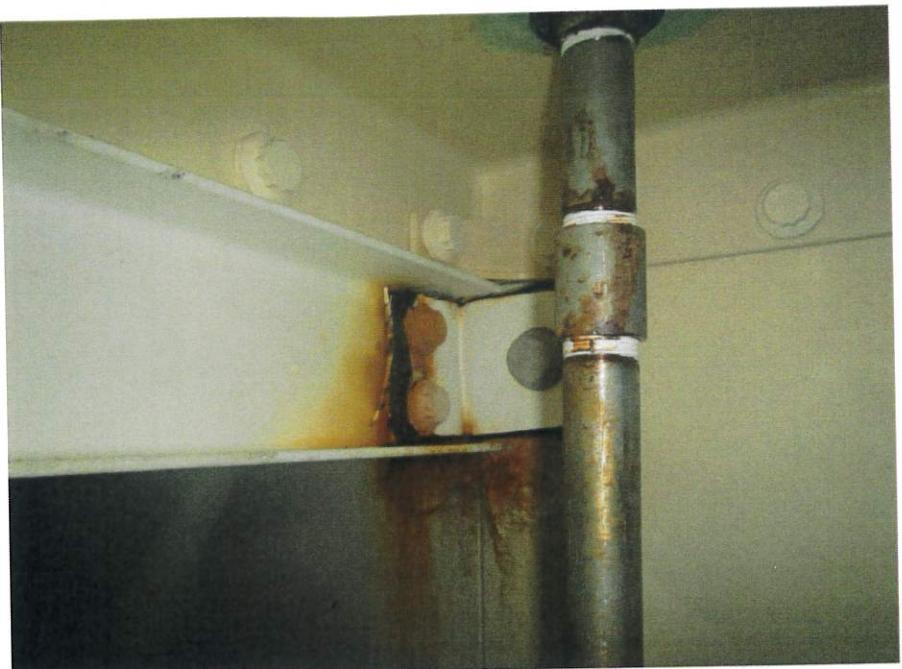
受水槽No.2

補強材腐食

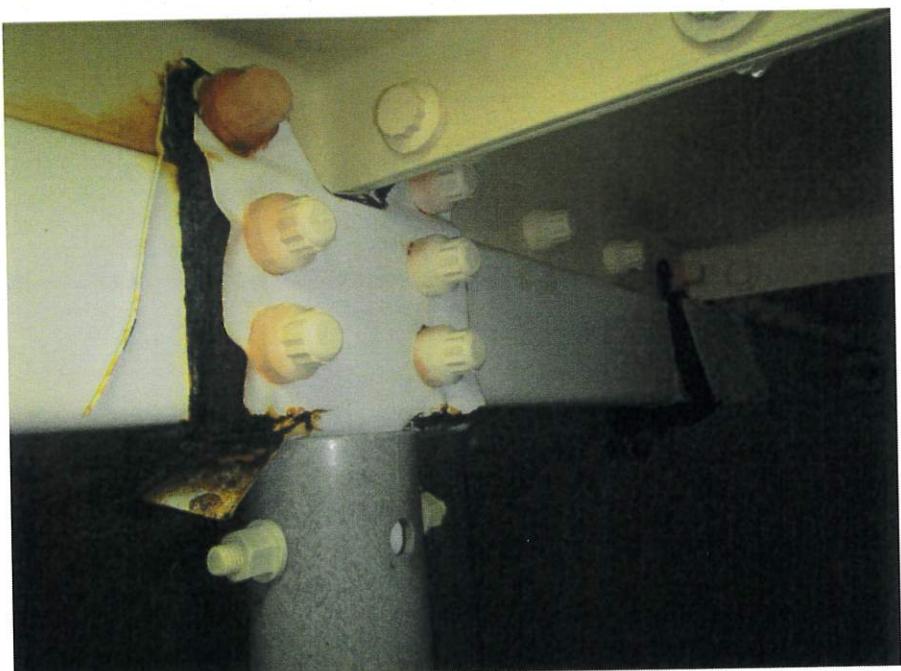
受水槽No.2

補強材腐食

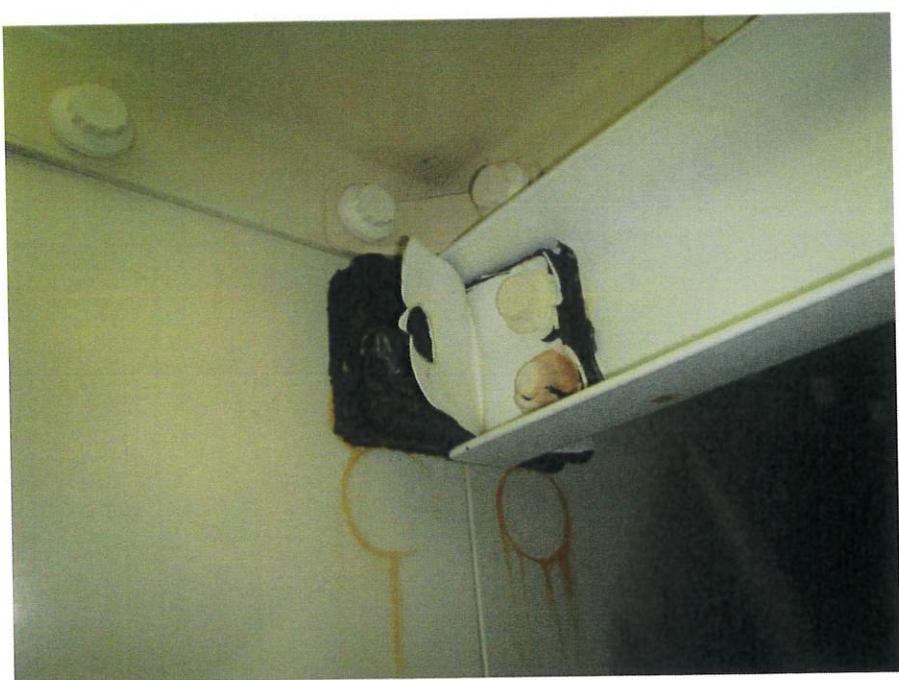
受水槽No.2

補強材腐食
