ストーブ火災に注意!!

～寒さが本格化する冬に増加しています～

ストーブによる火災の主な事例と防ぐためのポイント

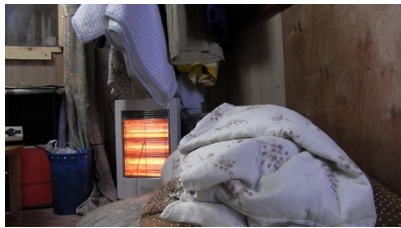
ストーブの近くに干していた洗濯物（衣類やタオル）に着火し、出火する火災が発生しています。

ストーブの上に干された洗濯物が..

- ・ ストーブの上方や近くに洗濯物を干すことは危険です。
- ・ ストーブの周りは常に整理整頓しておきましょう。

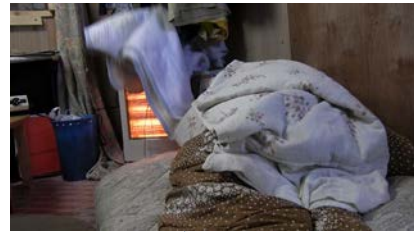
ストーブの上に着下

そのまま時間が経過して

出火

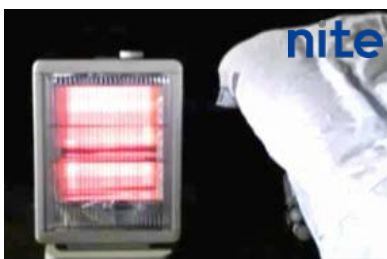
ふとんや座ぶとんがストーブに接触して着火し、出火する火災が発生しています。

布団の真横で
電気ストーブを使用

寝る時やその場を離れる時は、電気ストーブやファンヒーターなどは必ずスイッチを切り、プラグをコンセントから抜く習慣をつけましょう。

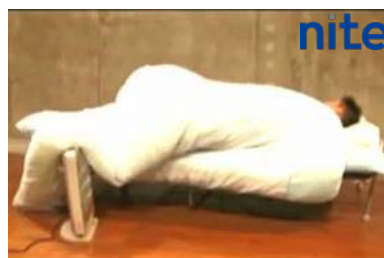
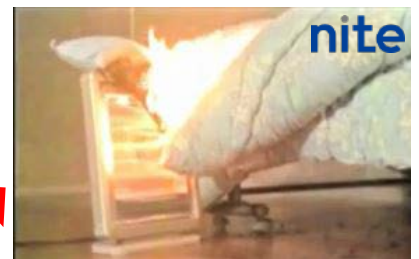
寝てしまい、寝返りを打
った時に、布団がストーブに接触

一定時間経過後、ストーブと
の接触部分から出火
