1. 地区概要

① 市場西中町地区

② 潮田・小野町地区

③ 浦島町・子安通地区

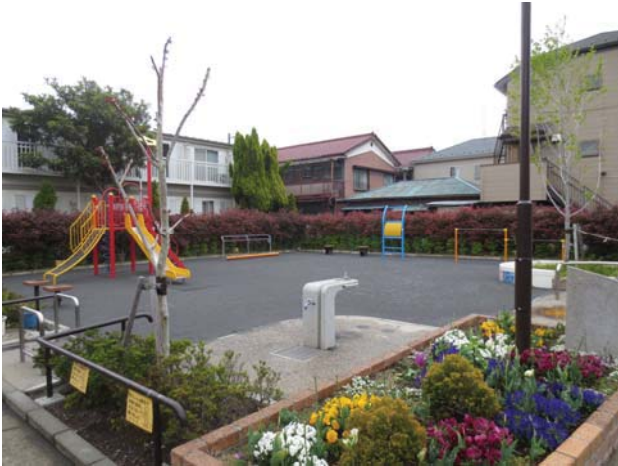
小広場整備① 330m²

公園・広場については、整備計画における計画面積 549 m²に対して整備面積 463 m²であり、計画箇所数 3 箇所のうち 2 箇所整備済みである。進捗率は、事業費 87.3% である。

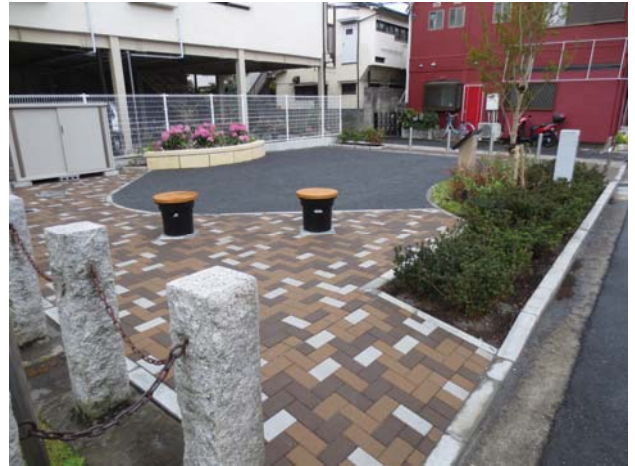
小広場整備② 133m²

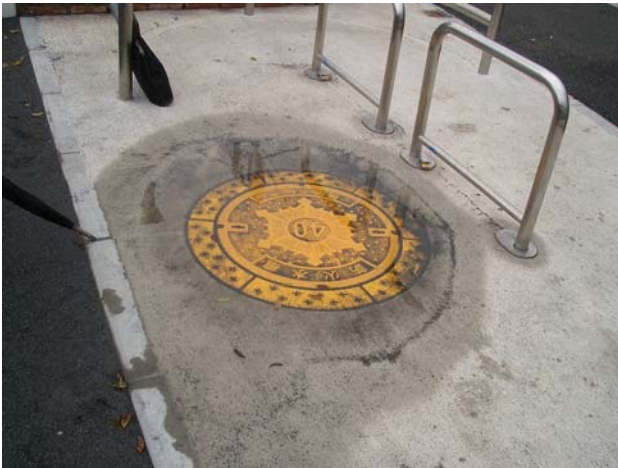
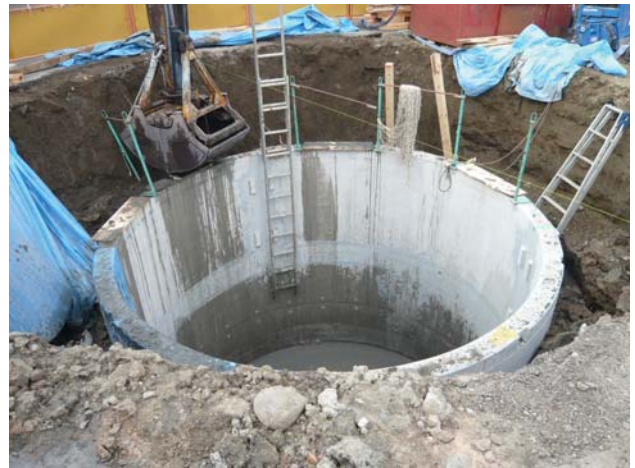
防火水槽 40m³ 1箇所

小広場の整備に併せ、3基のうち防火水槽 1基の設置を行った。

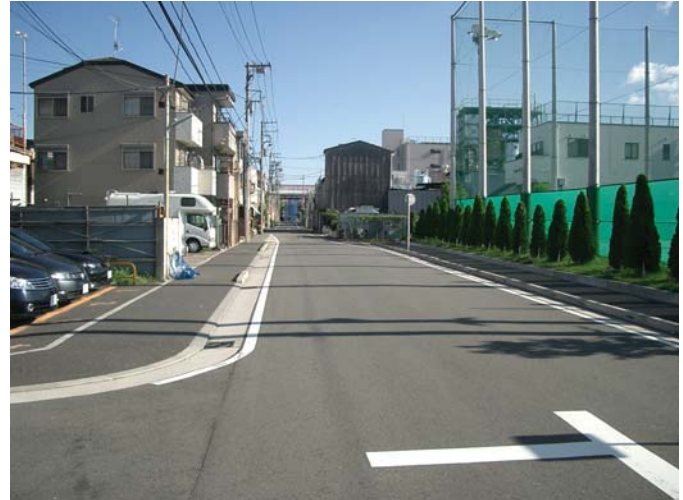
拡幅 350m

整備計画における計画面積 660mに対して、350mの整備実績となっている。進捗率は 16.8%である。

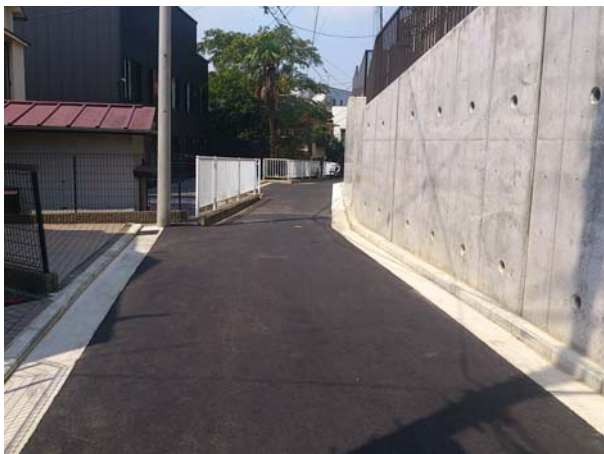
【道路整備 拡幅 60m】

整備計画における計画延長 1,730mに対して、整備延長は 75mである。進捗率は、12.5%である。

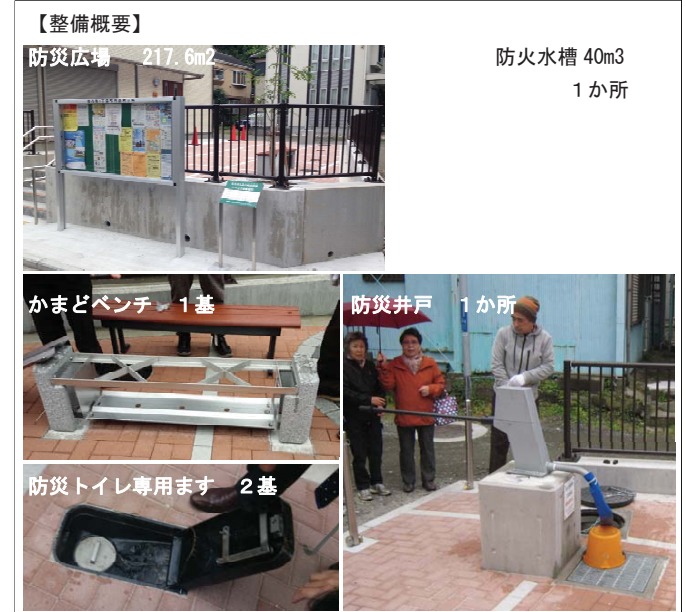
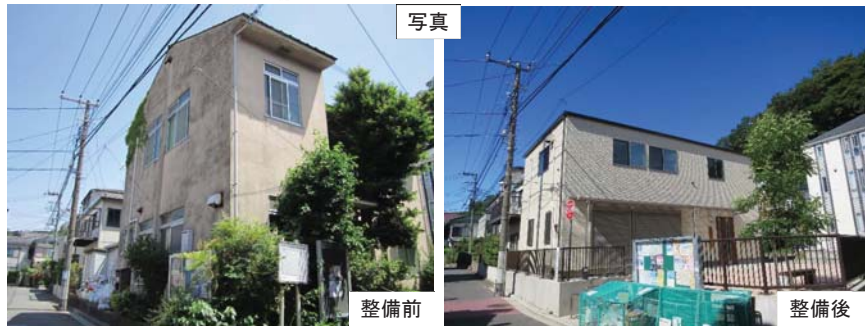
凡例
 防災広場用地取得 H26年度
 防災広場整備 H26・27年度

- ・地域の防災まちづくり活動と連携しながら、老朽化した北方老人憩いの家が除却された。
- ・地区内には公園や広場がなかったが、防災機能を有する地域の広場が整備された。
- ・中区北方町周辺における初期消火が可能な防火設備を整備することで、防災性の向上を図ることができた。
