医療事故の再発防止に向けた警鐘レポート No. 4 の公表について

提言第4号
続報

気管切開術後早期のチューブ逸脱・迷入による死亡

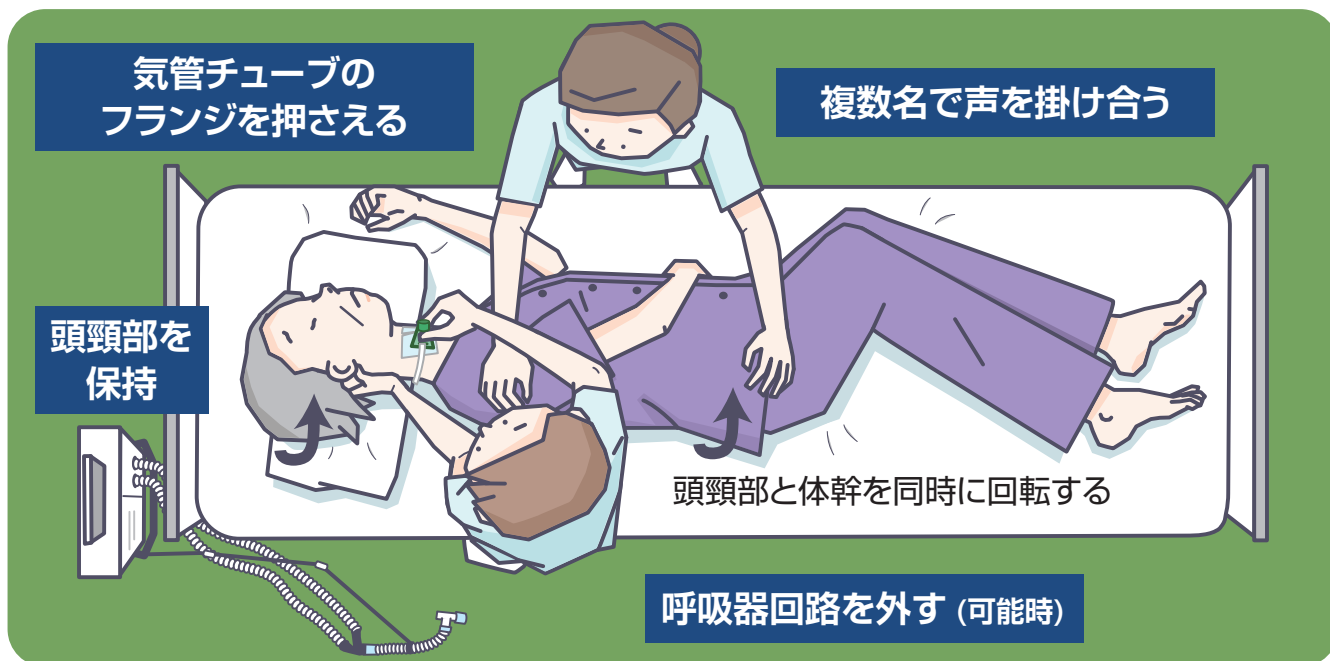
🎯 体位変換時のポイント

※イメージ図（体位変換の手順を示すものではない）
