別紙10-1\_地質調査図（土質ボーリング柱状図・地層断面図）

調査名 令和6年度 (仮称) 豊岡町複合施設再編整備事業に伴う地質調査業務委託

調査目的及び調査対象 建築 構造物基礎

## 別紙10-2 地質調査図（近隣土質柱状図）

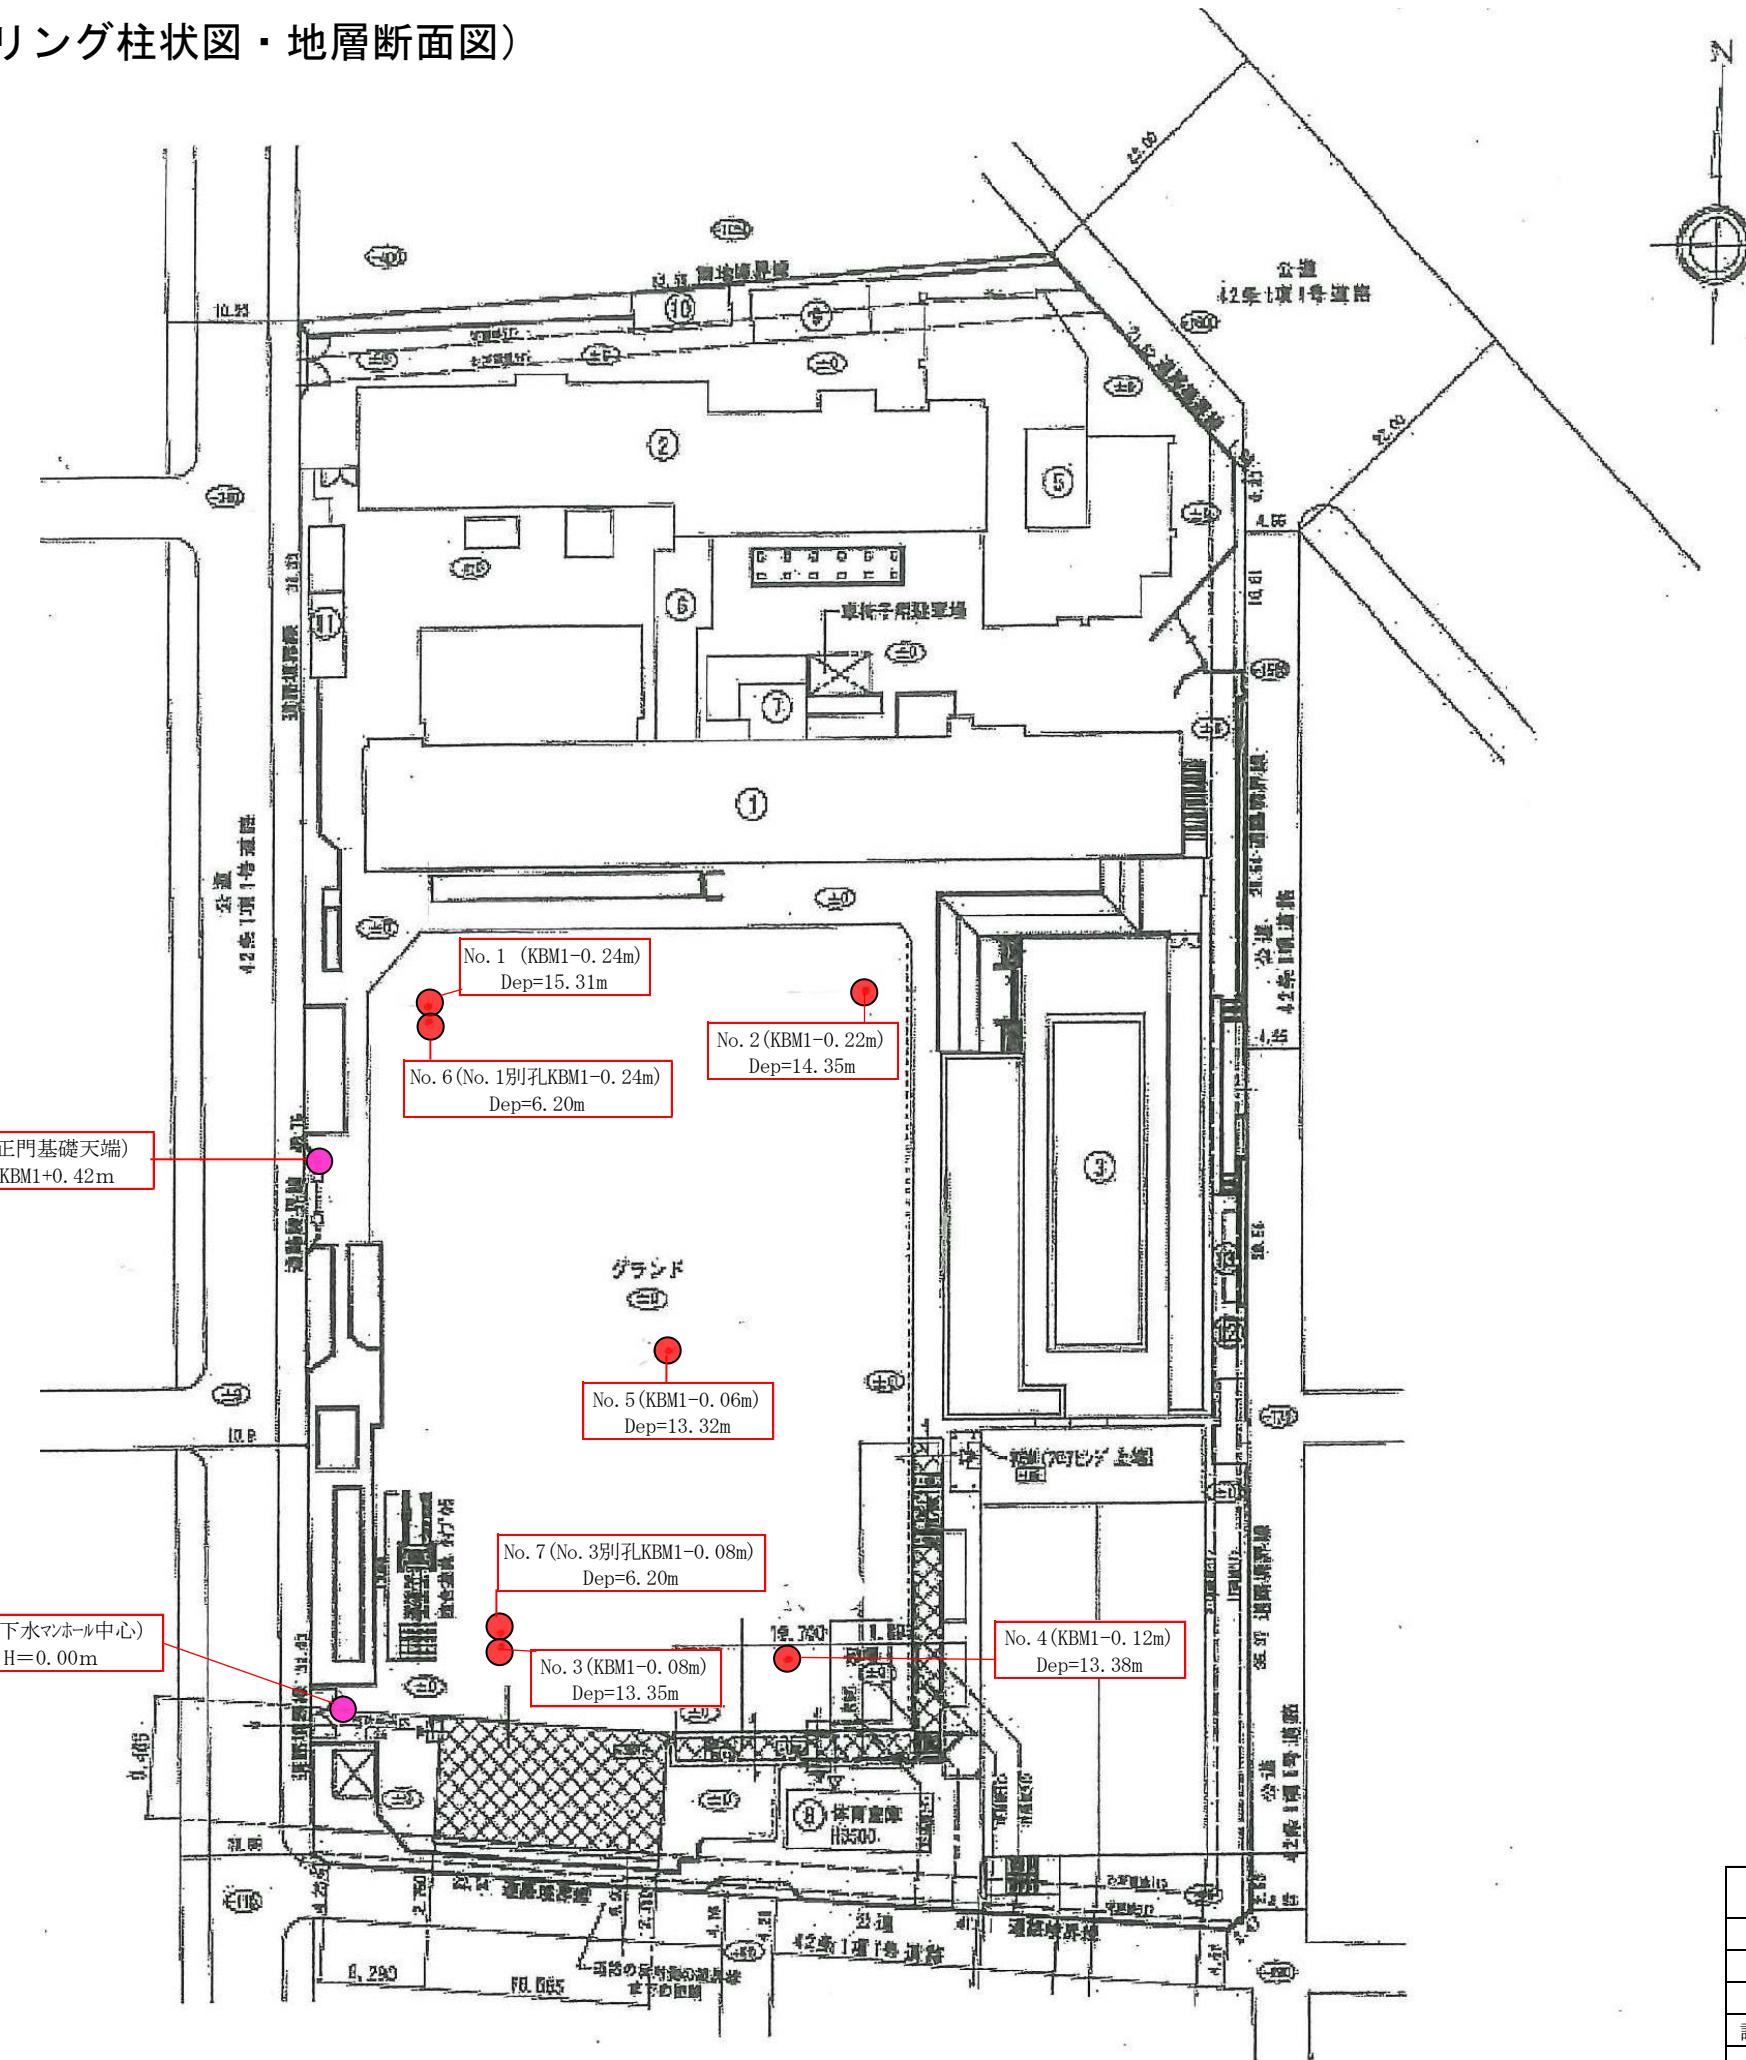
件名	令和6年度(仮称)豊岡町複合施設再編整備事業に伴う地質調査業務委託	
場所	神奈川県横浜市鶴見区豊岡町27番1	
図面名	調査地点位置図	
縮尺	S=1:600	図面番号 Y0611011
調査年月日	令和7年3月

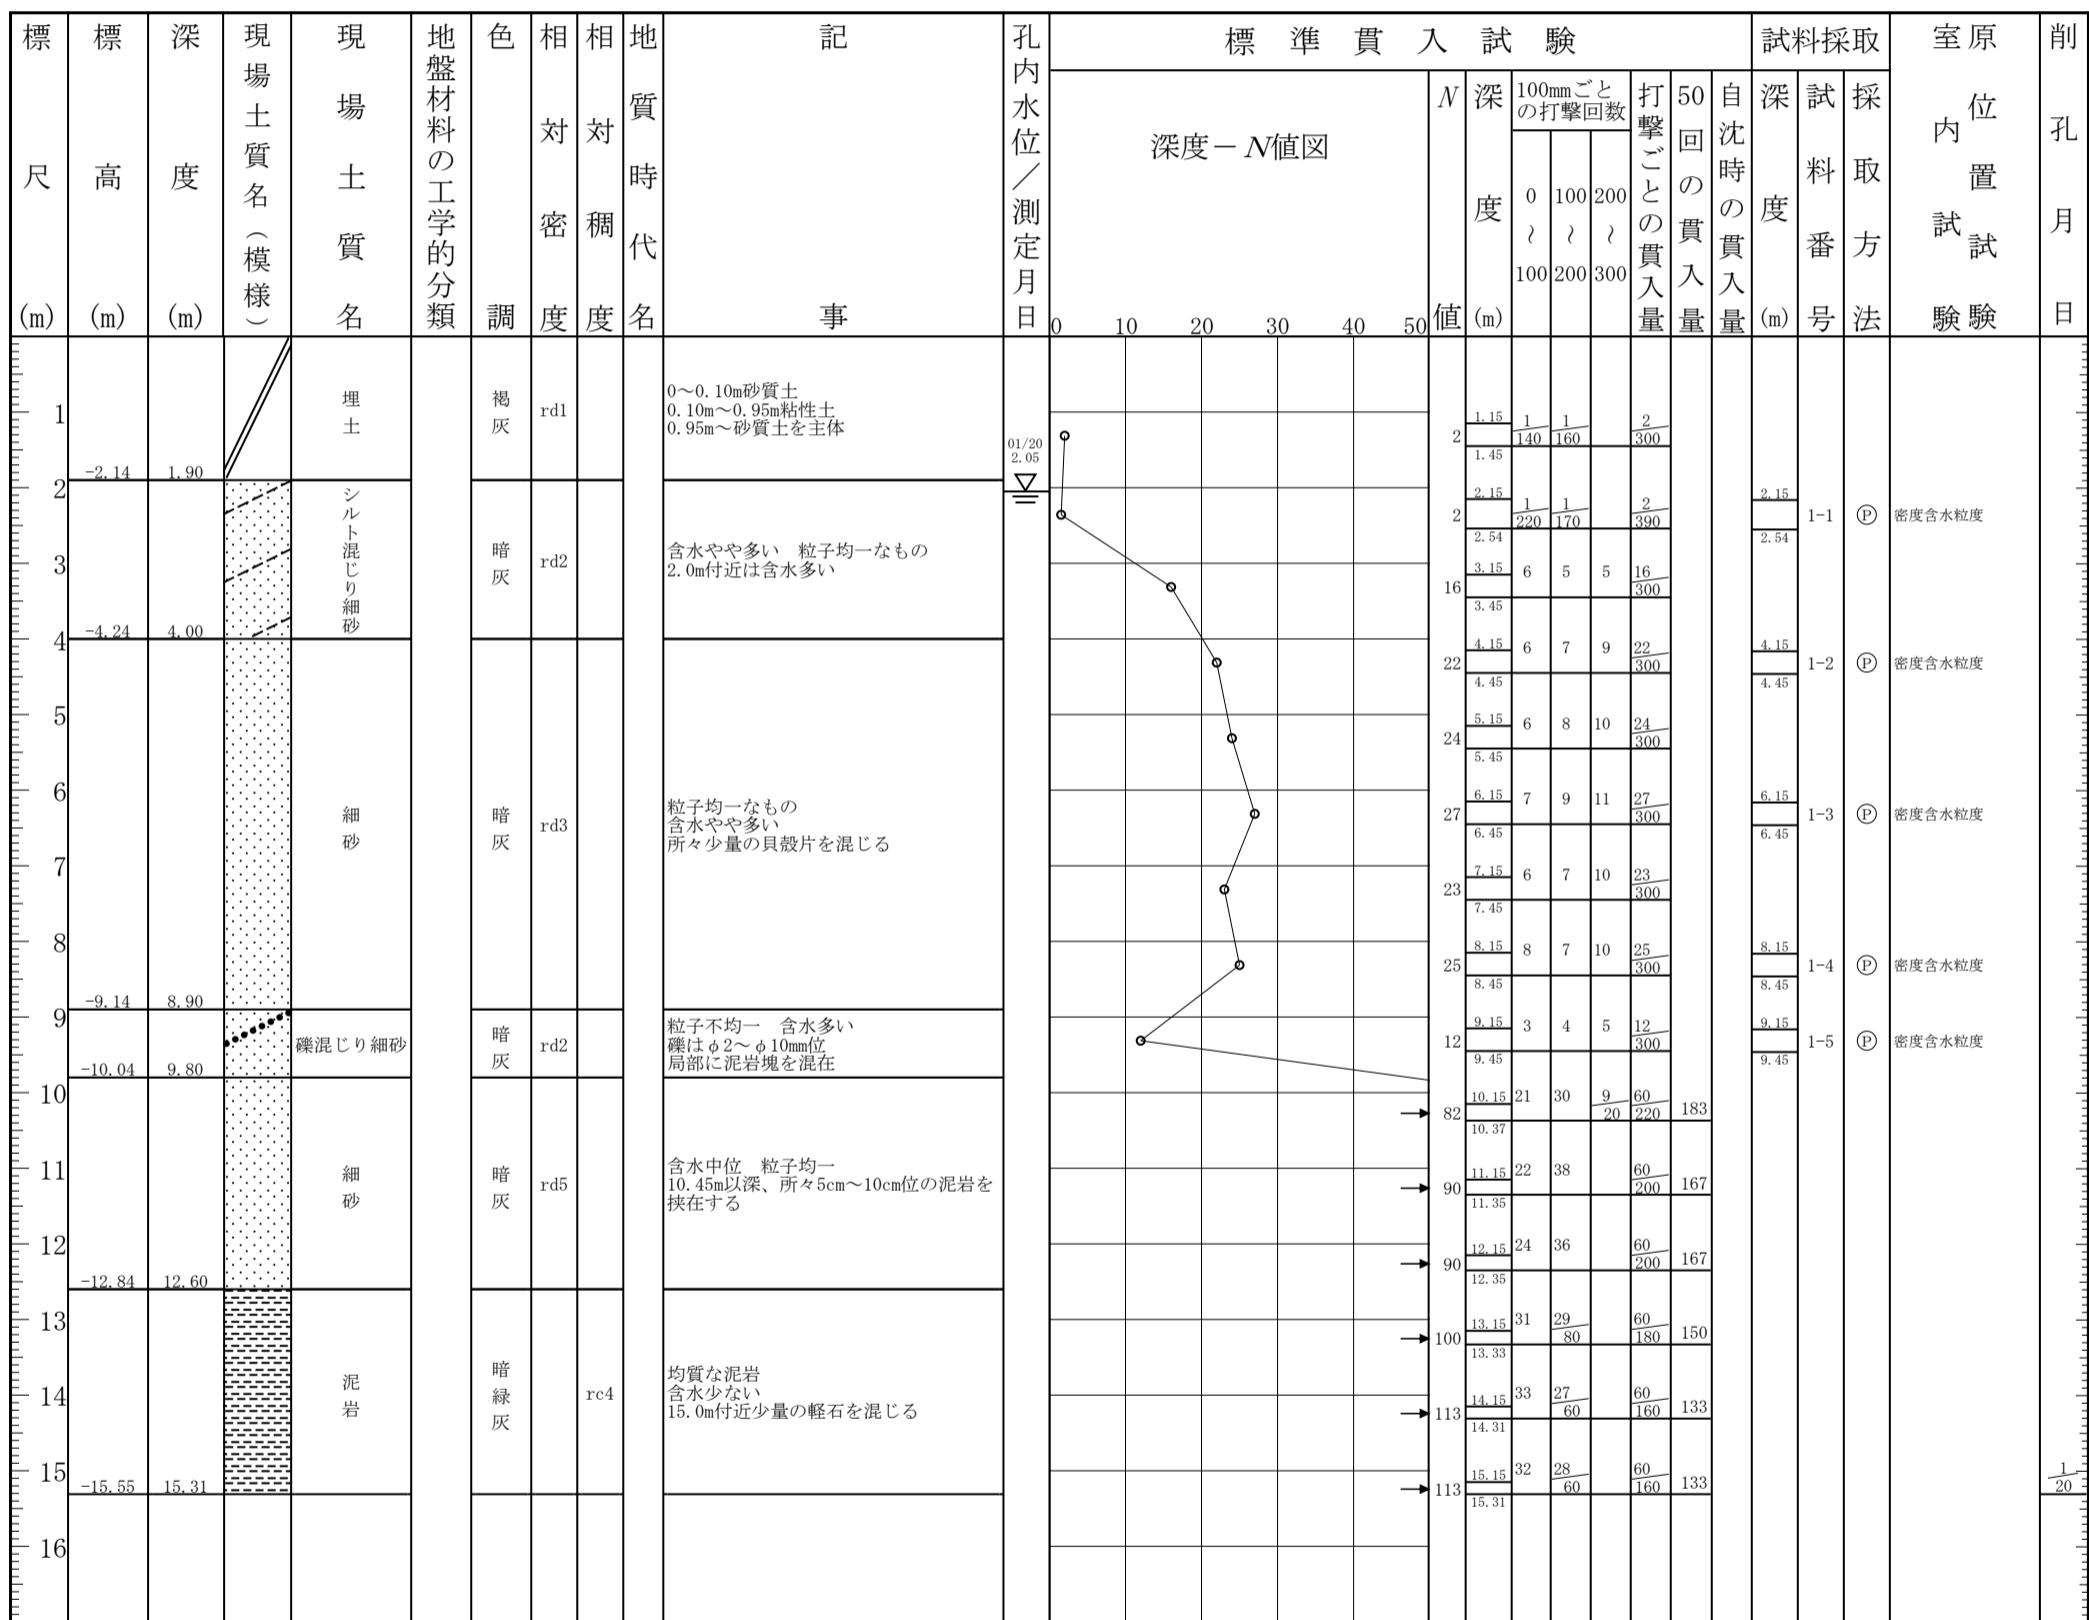
# 土質ボーリング柱状図（標準貫入試験）

ボーリング名	No. 1	調査位置	神奈川県横浜市鶴見区豊岡町27番1							北緯	35° 30' 45.08"	
発注機関	横浜市財政局							調査期間	2025年 1月 20日 ~ 2025年 1月 21日		東経	139° 40' 29.06"
調査業者名				主任技師				現代理人	コ鑑定者	ア	ボーリング責任者	
孔口標高	KBM1 -0.24m	角度	180° 上 下 0°	方位	北 270° 西 180° 南 0°	地盤勾配	水平0° 鉛直 90°	使用機種	試錐機	YBM-05		
総削孔長	15.31m							エンジン	NFD-10		ポンプ	東邦BG-3C

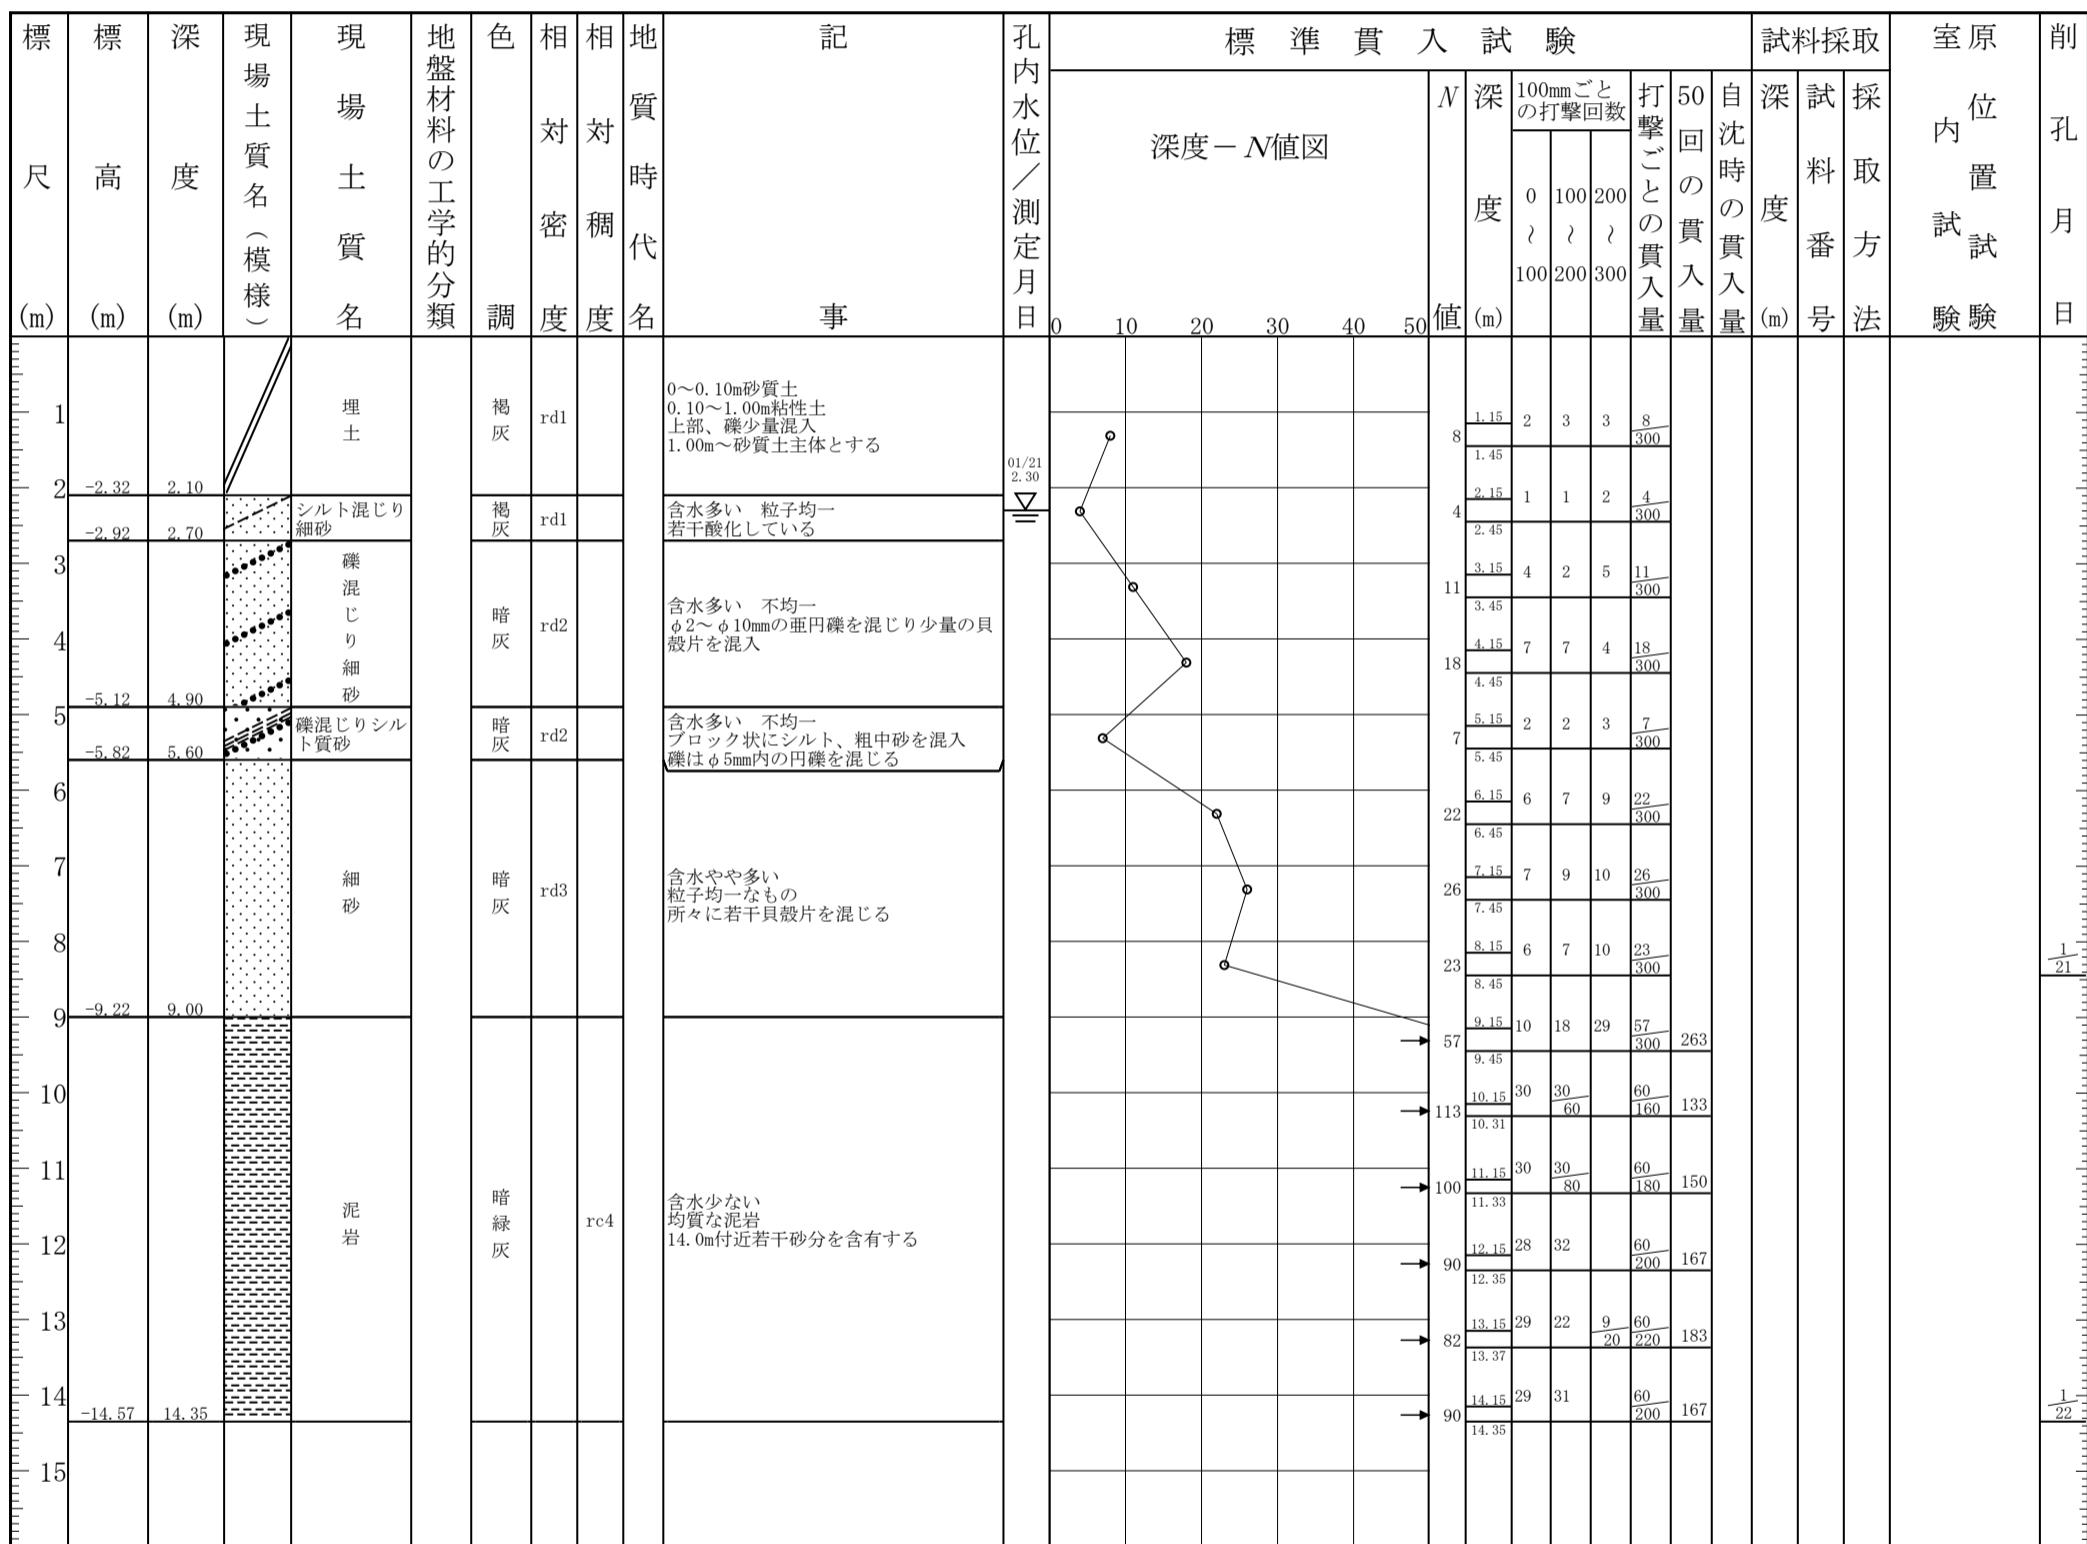
# 土質ボーリング柱状図（標準貫入試験）

ボーリング名	No. 2	調査位置	神奈川県横浜市鶴見区豊岡町27番1							北緯	35° 30' 45.10"	
発注機関	横浜市財政局							調査期間	2025年 1月 21日 ~ 2025年 1月 22日		東経	139° 40' 30.44"
調査業者名				主任技師				現代理人	コ鑑定者	ア	ボーリング責任者	
孔口標高	KBM1 -0.22m	角度	180° 上 下 0°	方位	北 0° 270° 西 180° 南 90°	地盤勾配	水平0° 鉛直 90°	使用機種	試錐機	YBM-05		
総削孔長	14.35m							エンジン	NFD-10		ポンプ	東邦BG-3C

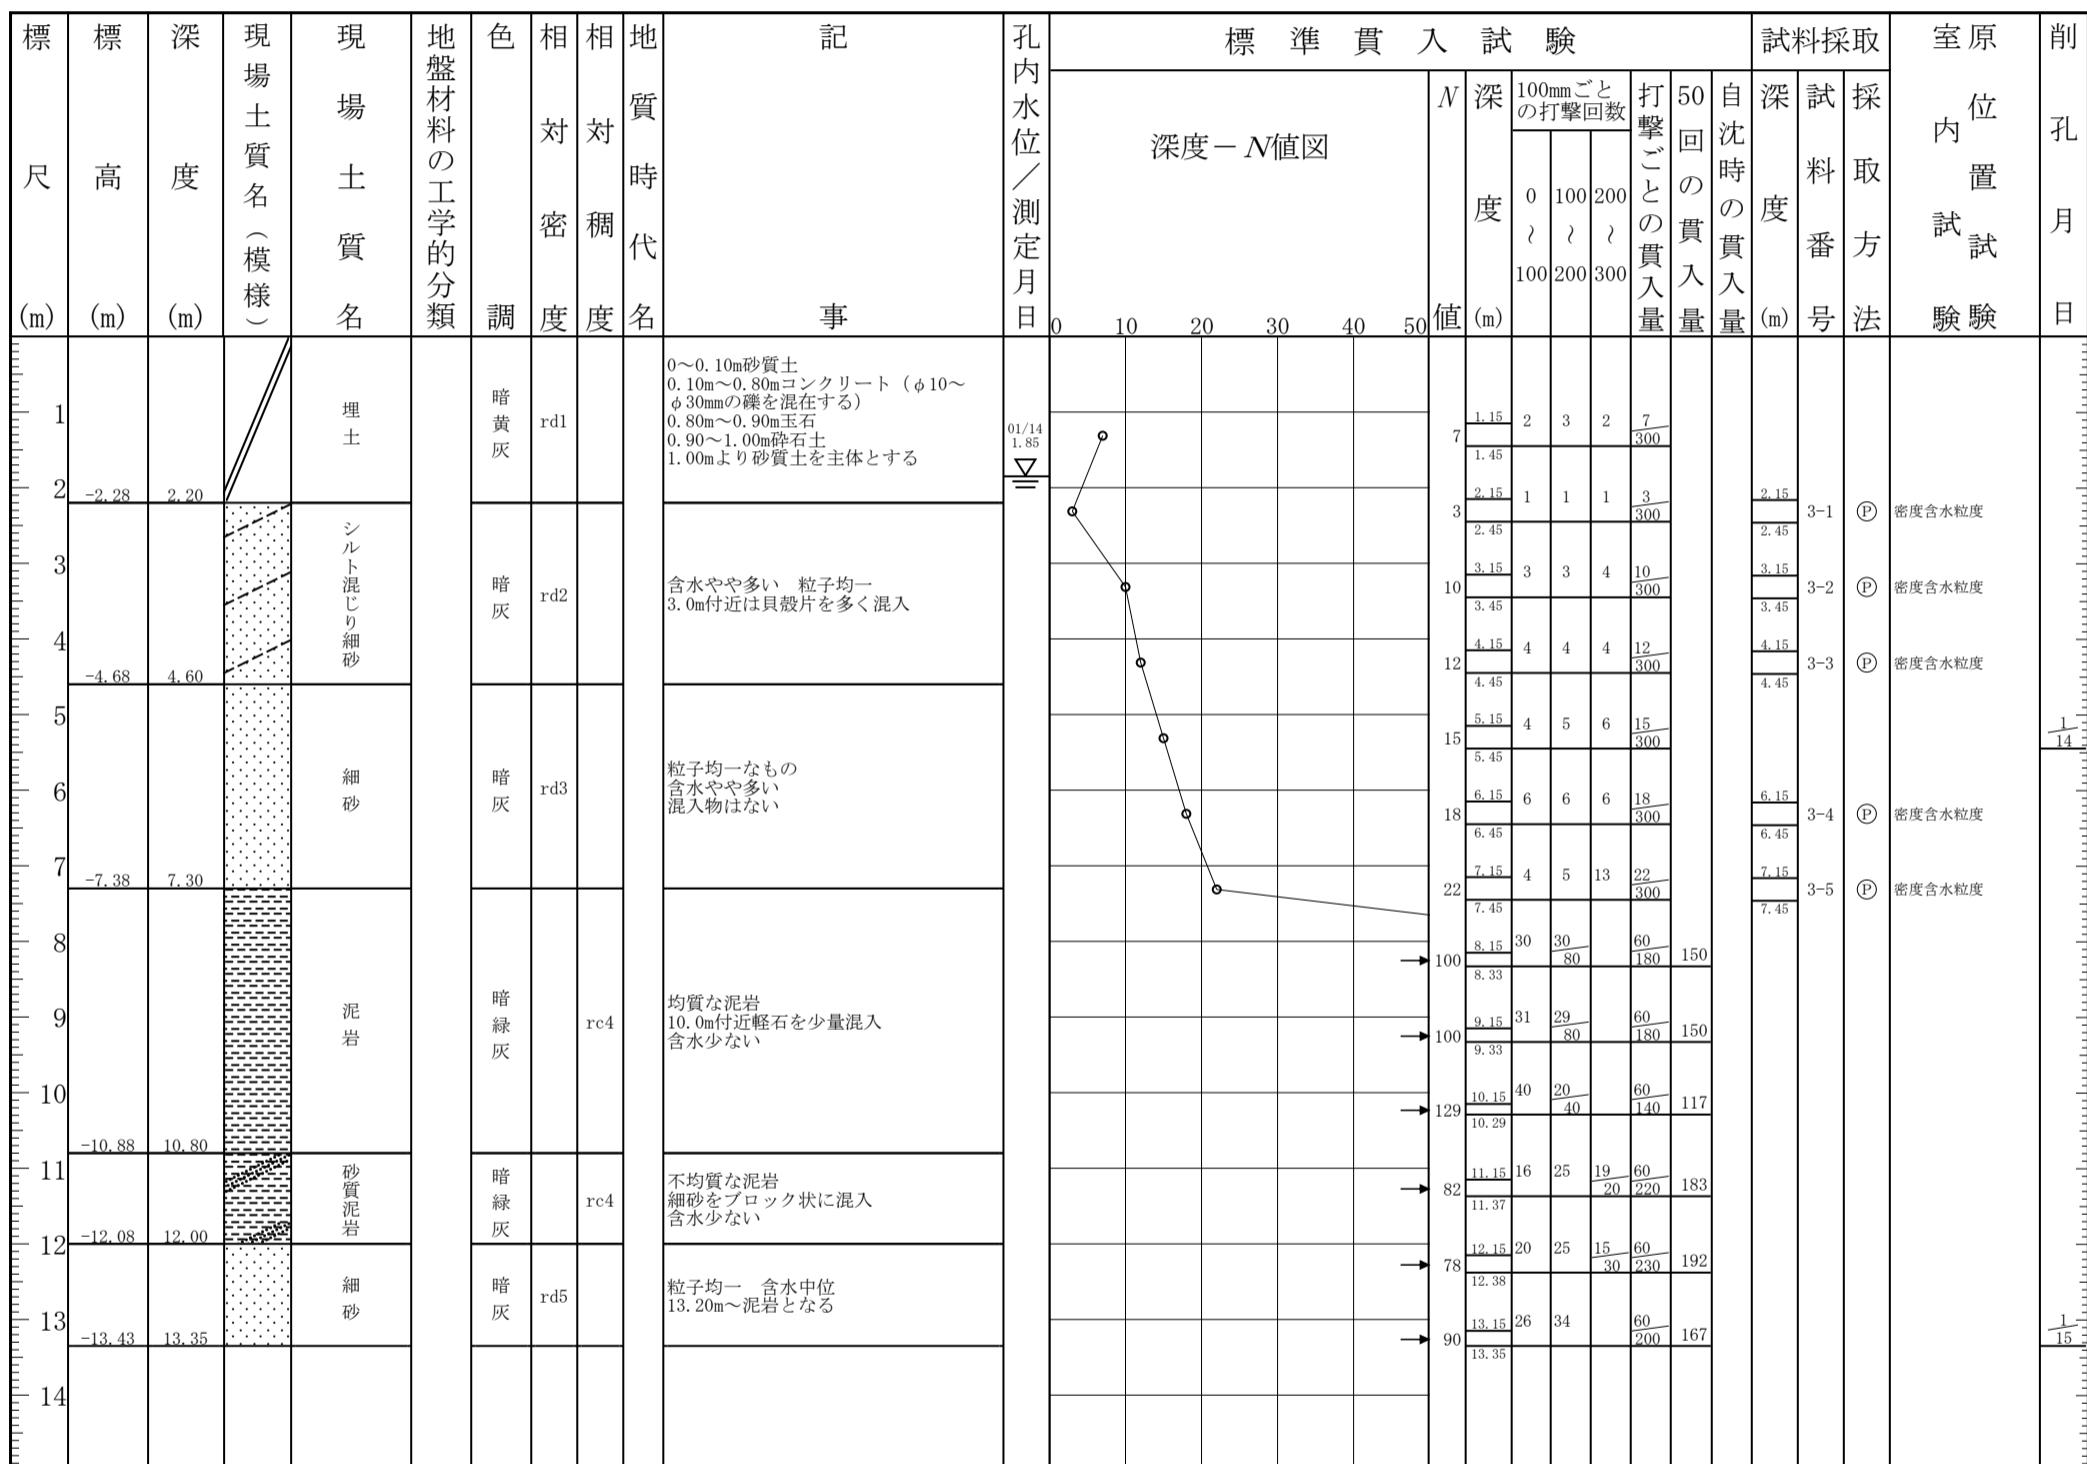
## 土質ボーリング柱状図（標準貫入試験）

ボーリング名	No.3	調査位置	神奈川県横浜市鶴見区豊岡町27番1						北緯	35° 30' 43.09"	
発注機関	横浜市財政局						調査期間	2025年 1月 14日 ~ 2025年 1月 15日		東経	139° 40' 29.24"
調査業者名				主任技師				現代理人	コ鑑定者	ボーリング責任者	
孔口標高	KBM1 -0.08m	角度	180° 上下 0°	方位	北 0° 西 90° 東 270° 南 180°	地盤勾配	水平0° 鉛直 90°	使用機種	試錐機 YBM-05		
総削孔長	13.35m							エンジン	NFD-10	ポンプ 東邦BG-3C

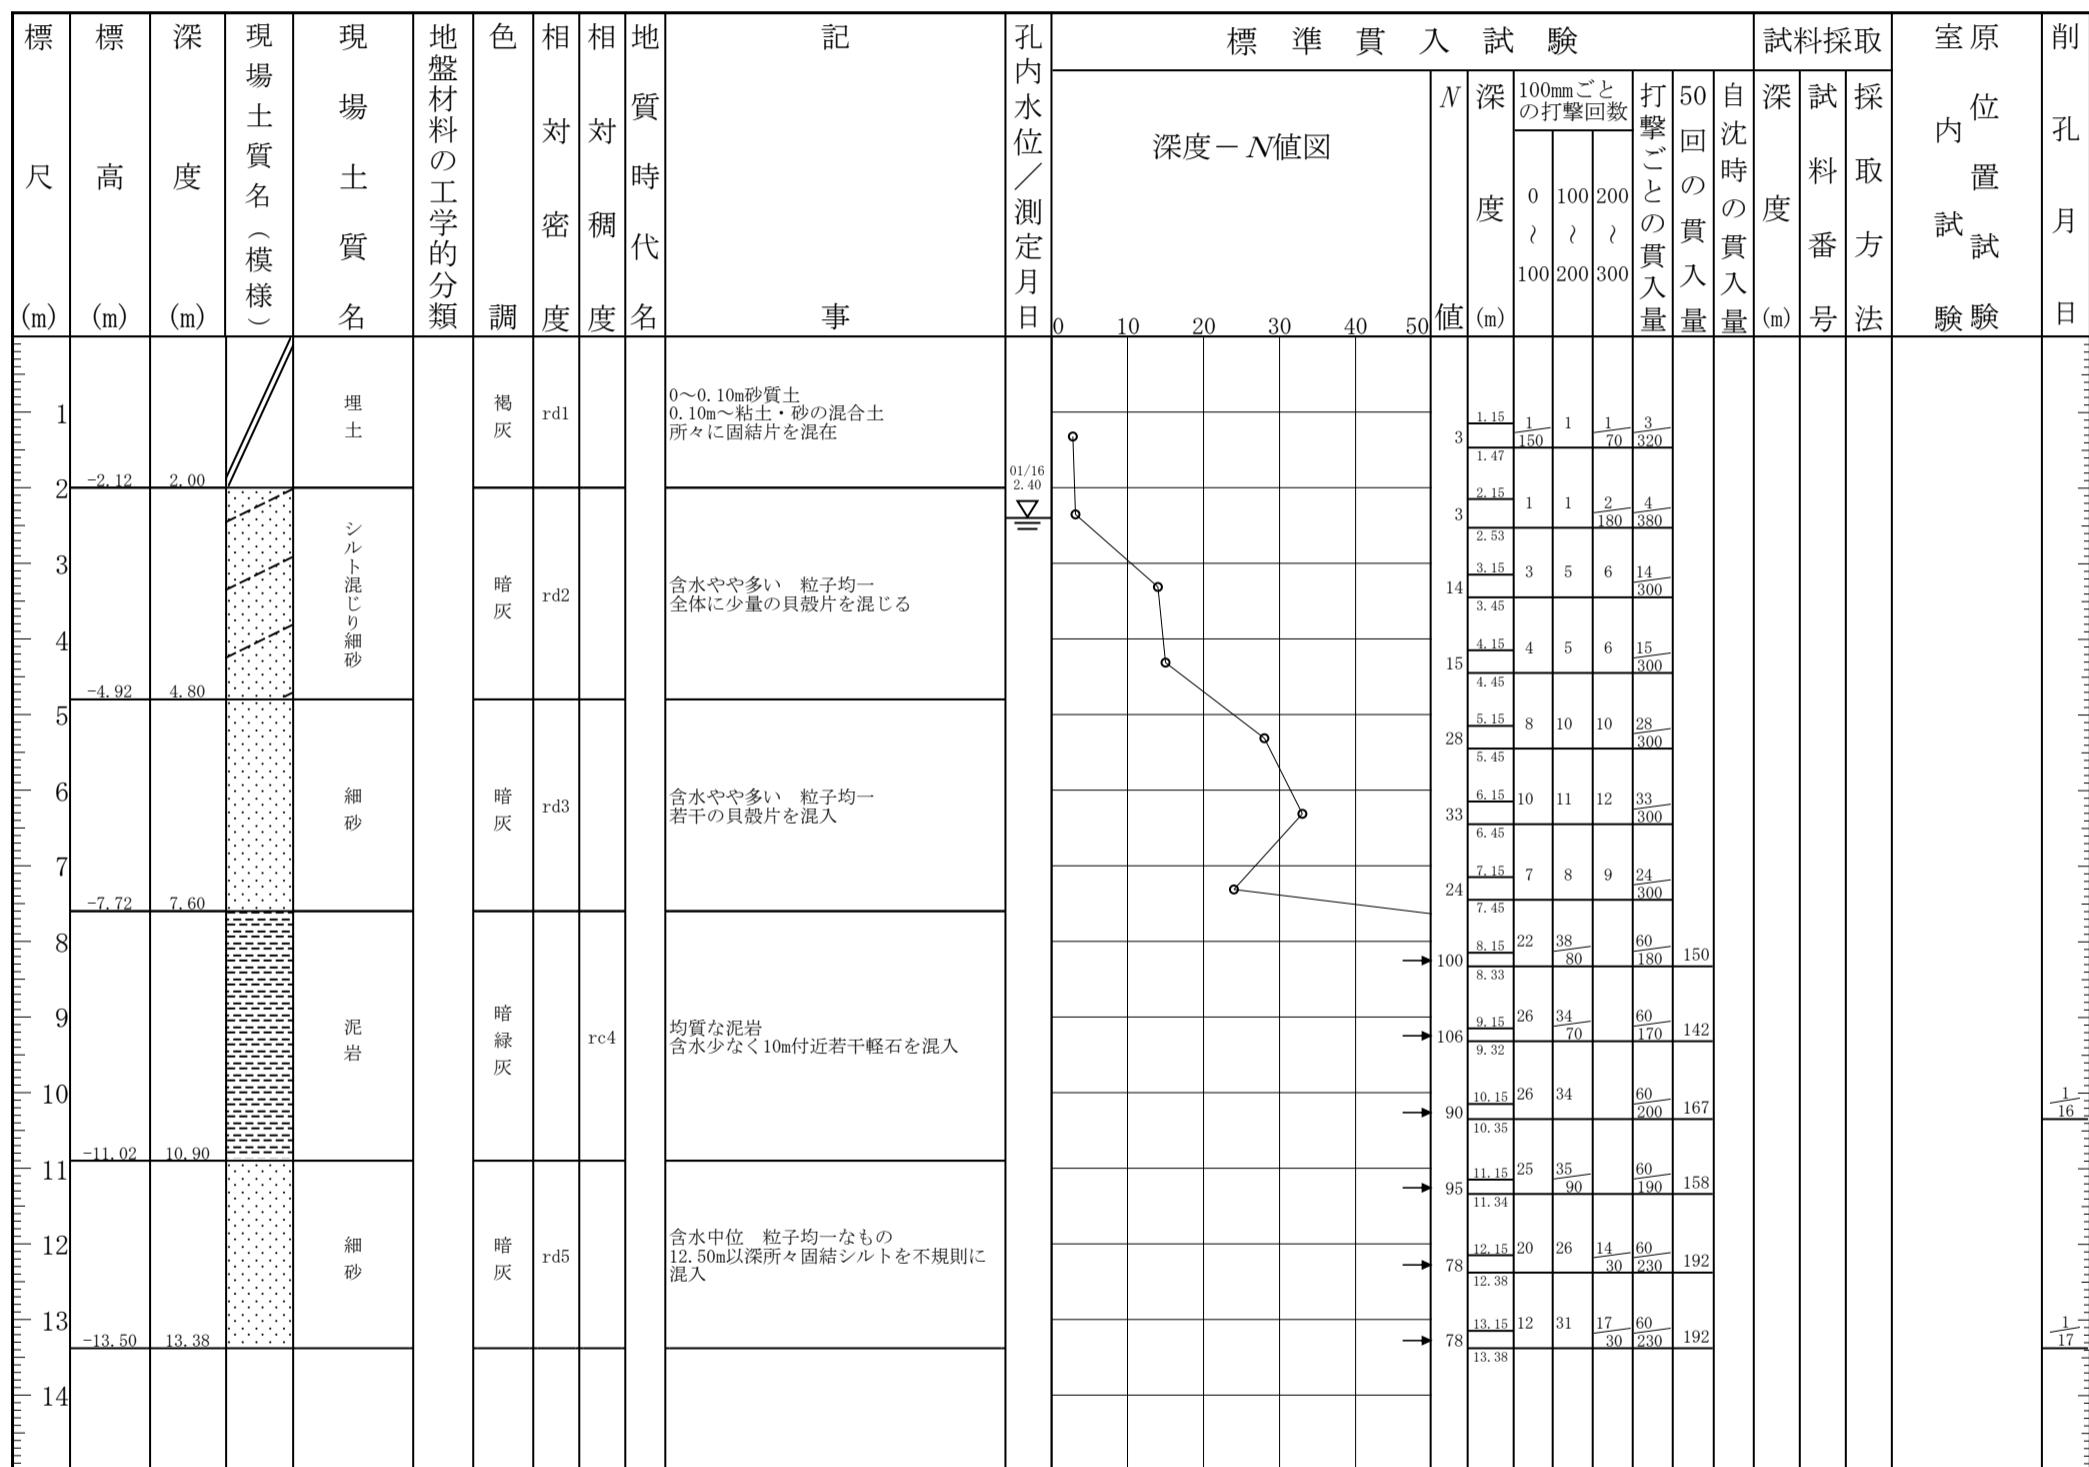
## 土質ボーリング柱状図（標準貫入試験）

ボーリング名	No. 4	調査位置	神奈川県横浜市鶴見区豊岡町27番1					北緯	35° 30' 43.09"			
発注機関	横浜市財政局					調査期間	2025年 1月 15日 ~ 2025年 1月 17日		東経	139° 40' 30.71"		
調査業者名				主任技師			現代理人		コ鑑定者		ボーリング責任者	
孔口標高	KBM1 -0.12m	角度	180° 上 90° 下 0°	方位	北 0° 西 90° 東 270° 南 180°	地盤勾配	水平0° 鉛直 90°	使用機種	試錐機	YBM-05		
総削孔長	13.38m								エンジン	NFD-10	ポンプ	東邦BG-3C

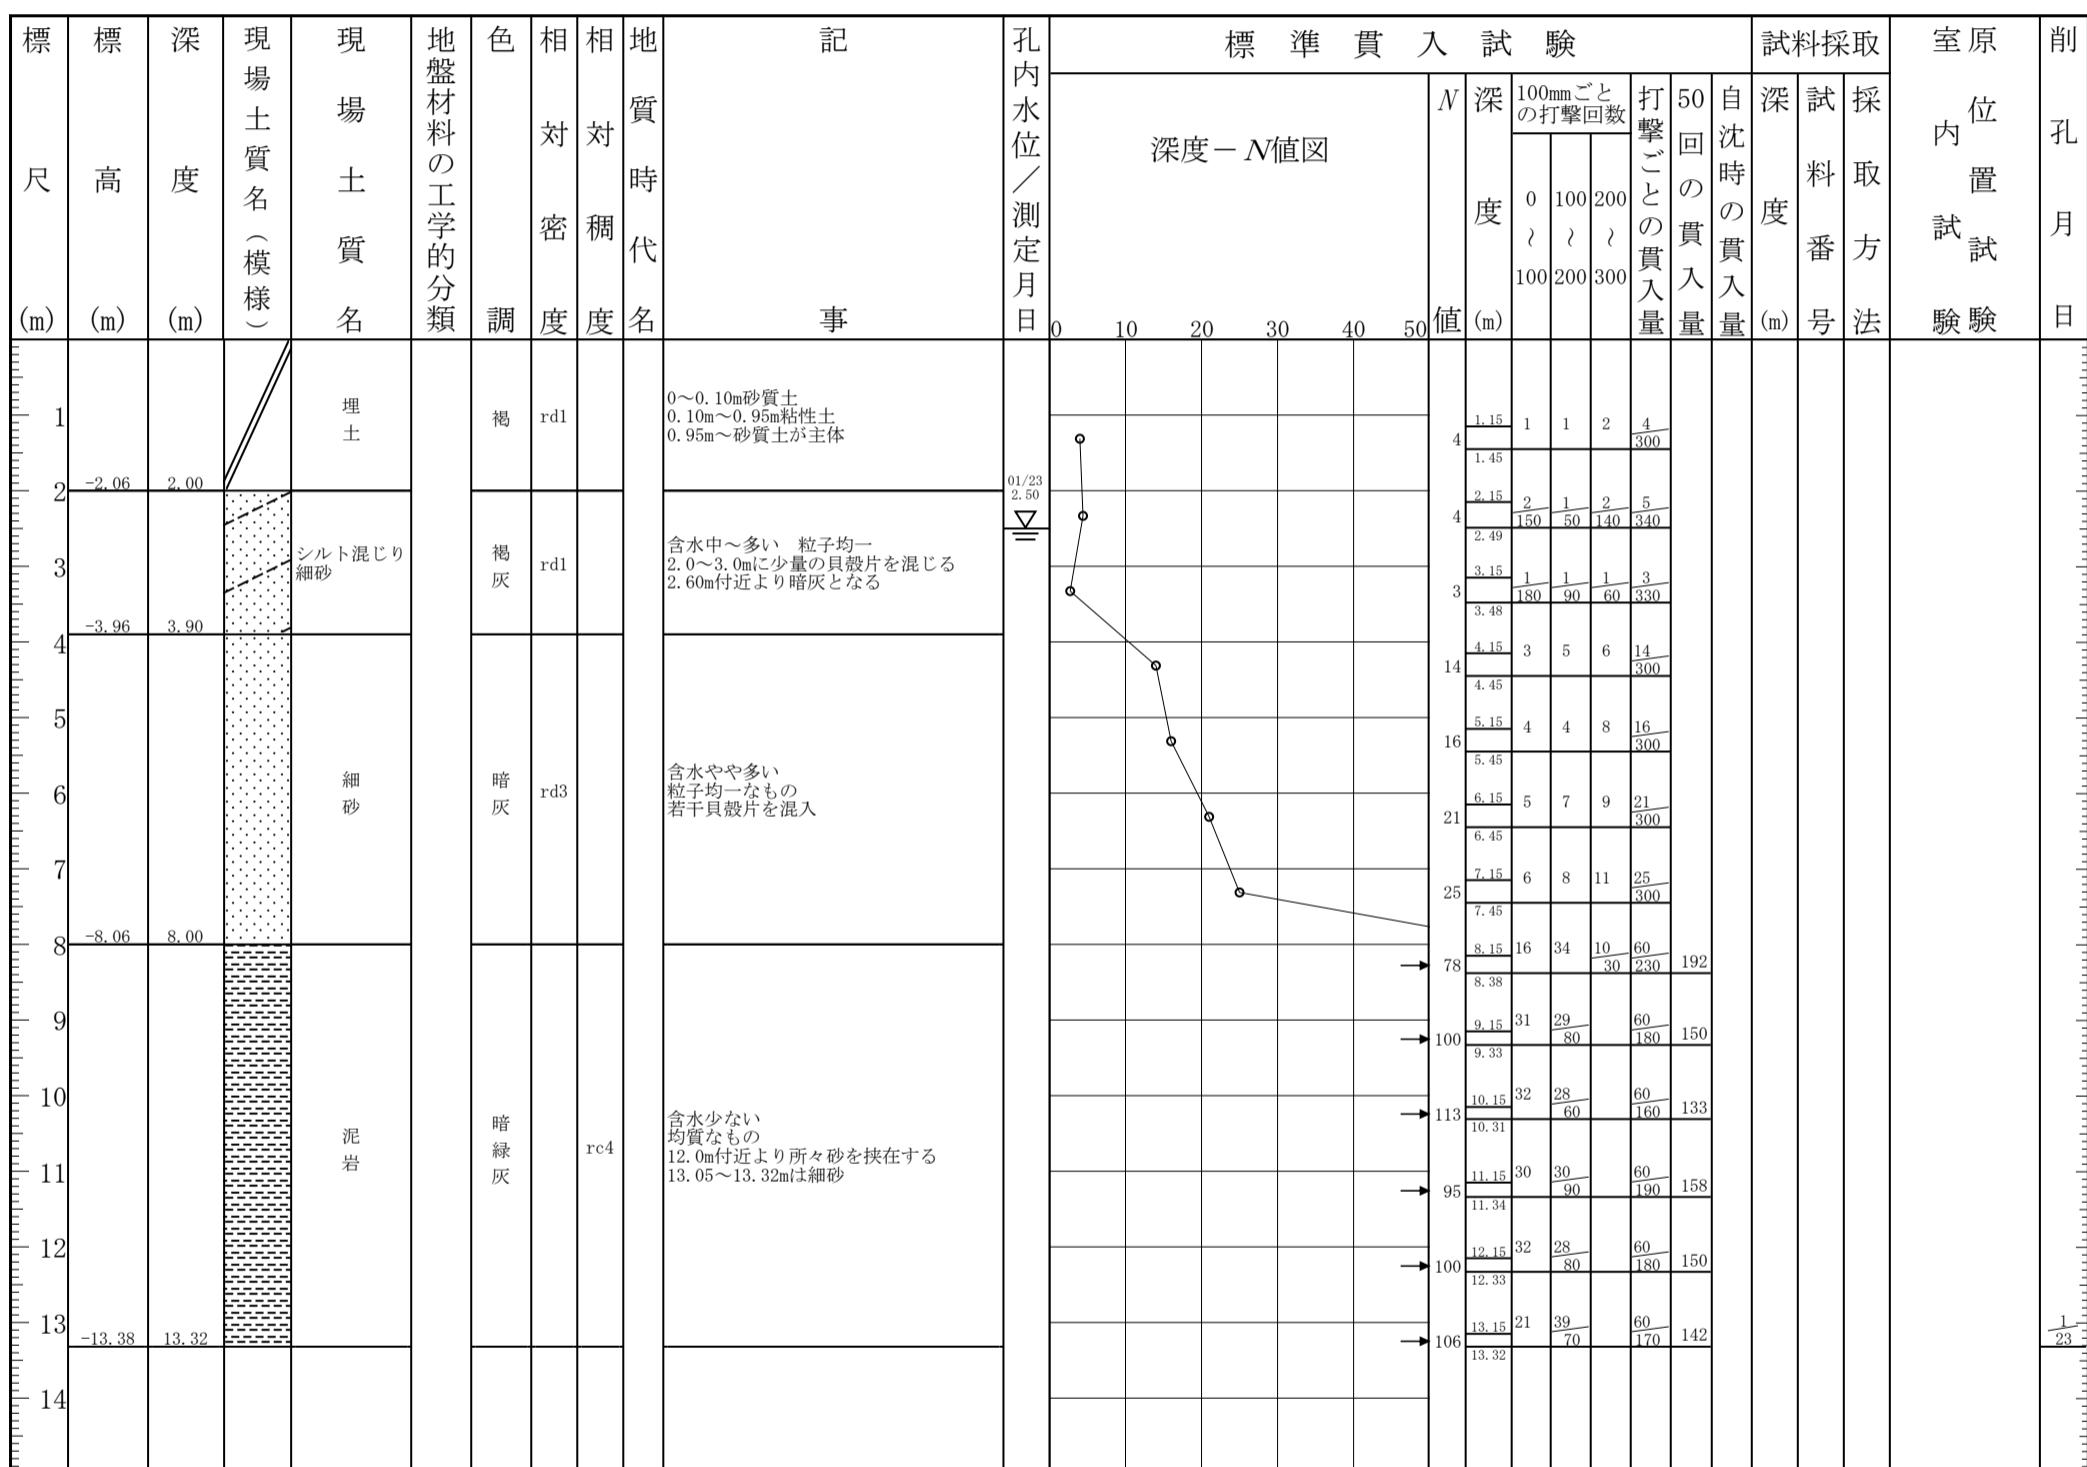
## 土質ボーリング柱状図（標準貫入試験）

ボーリング名	No. 5	調査位置	神奈川県横浜市鶴見区豊岡町27番1					北緯	35° 30' 43.87"		
発注機関	横浜市財政局					調査期間	2025年 1月 22日 ~ 2025年 1月 24日		東経	139° 40' 29.84"	
調査業者名				主任技師			現場代理人	コ鑑定者	ボーリング責任者		
孔口標高	KBM1 -0.06m	角度	180° 上下 0°	方位	北 0° 270° 西 90° 東 180° 南	地盤勾配	水平0° 鉛直 90°	使用機種	試錐機 YBM-05		
総削孔長	13.32m							エンジン	NFD-10	ポンプ	東邦BG-3C

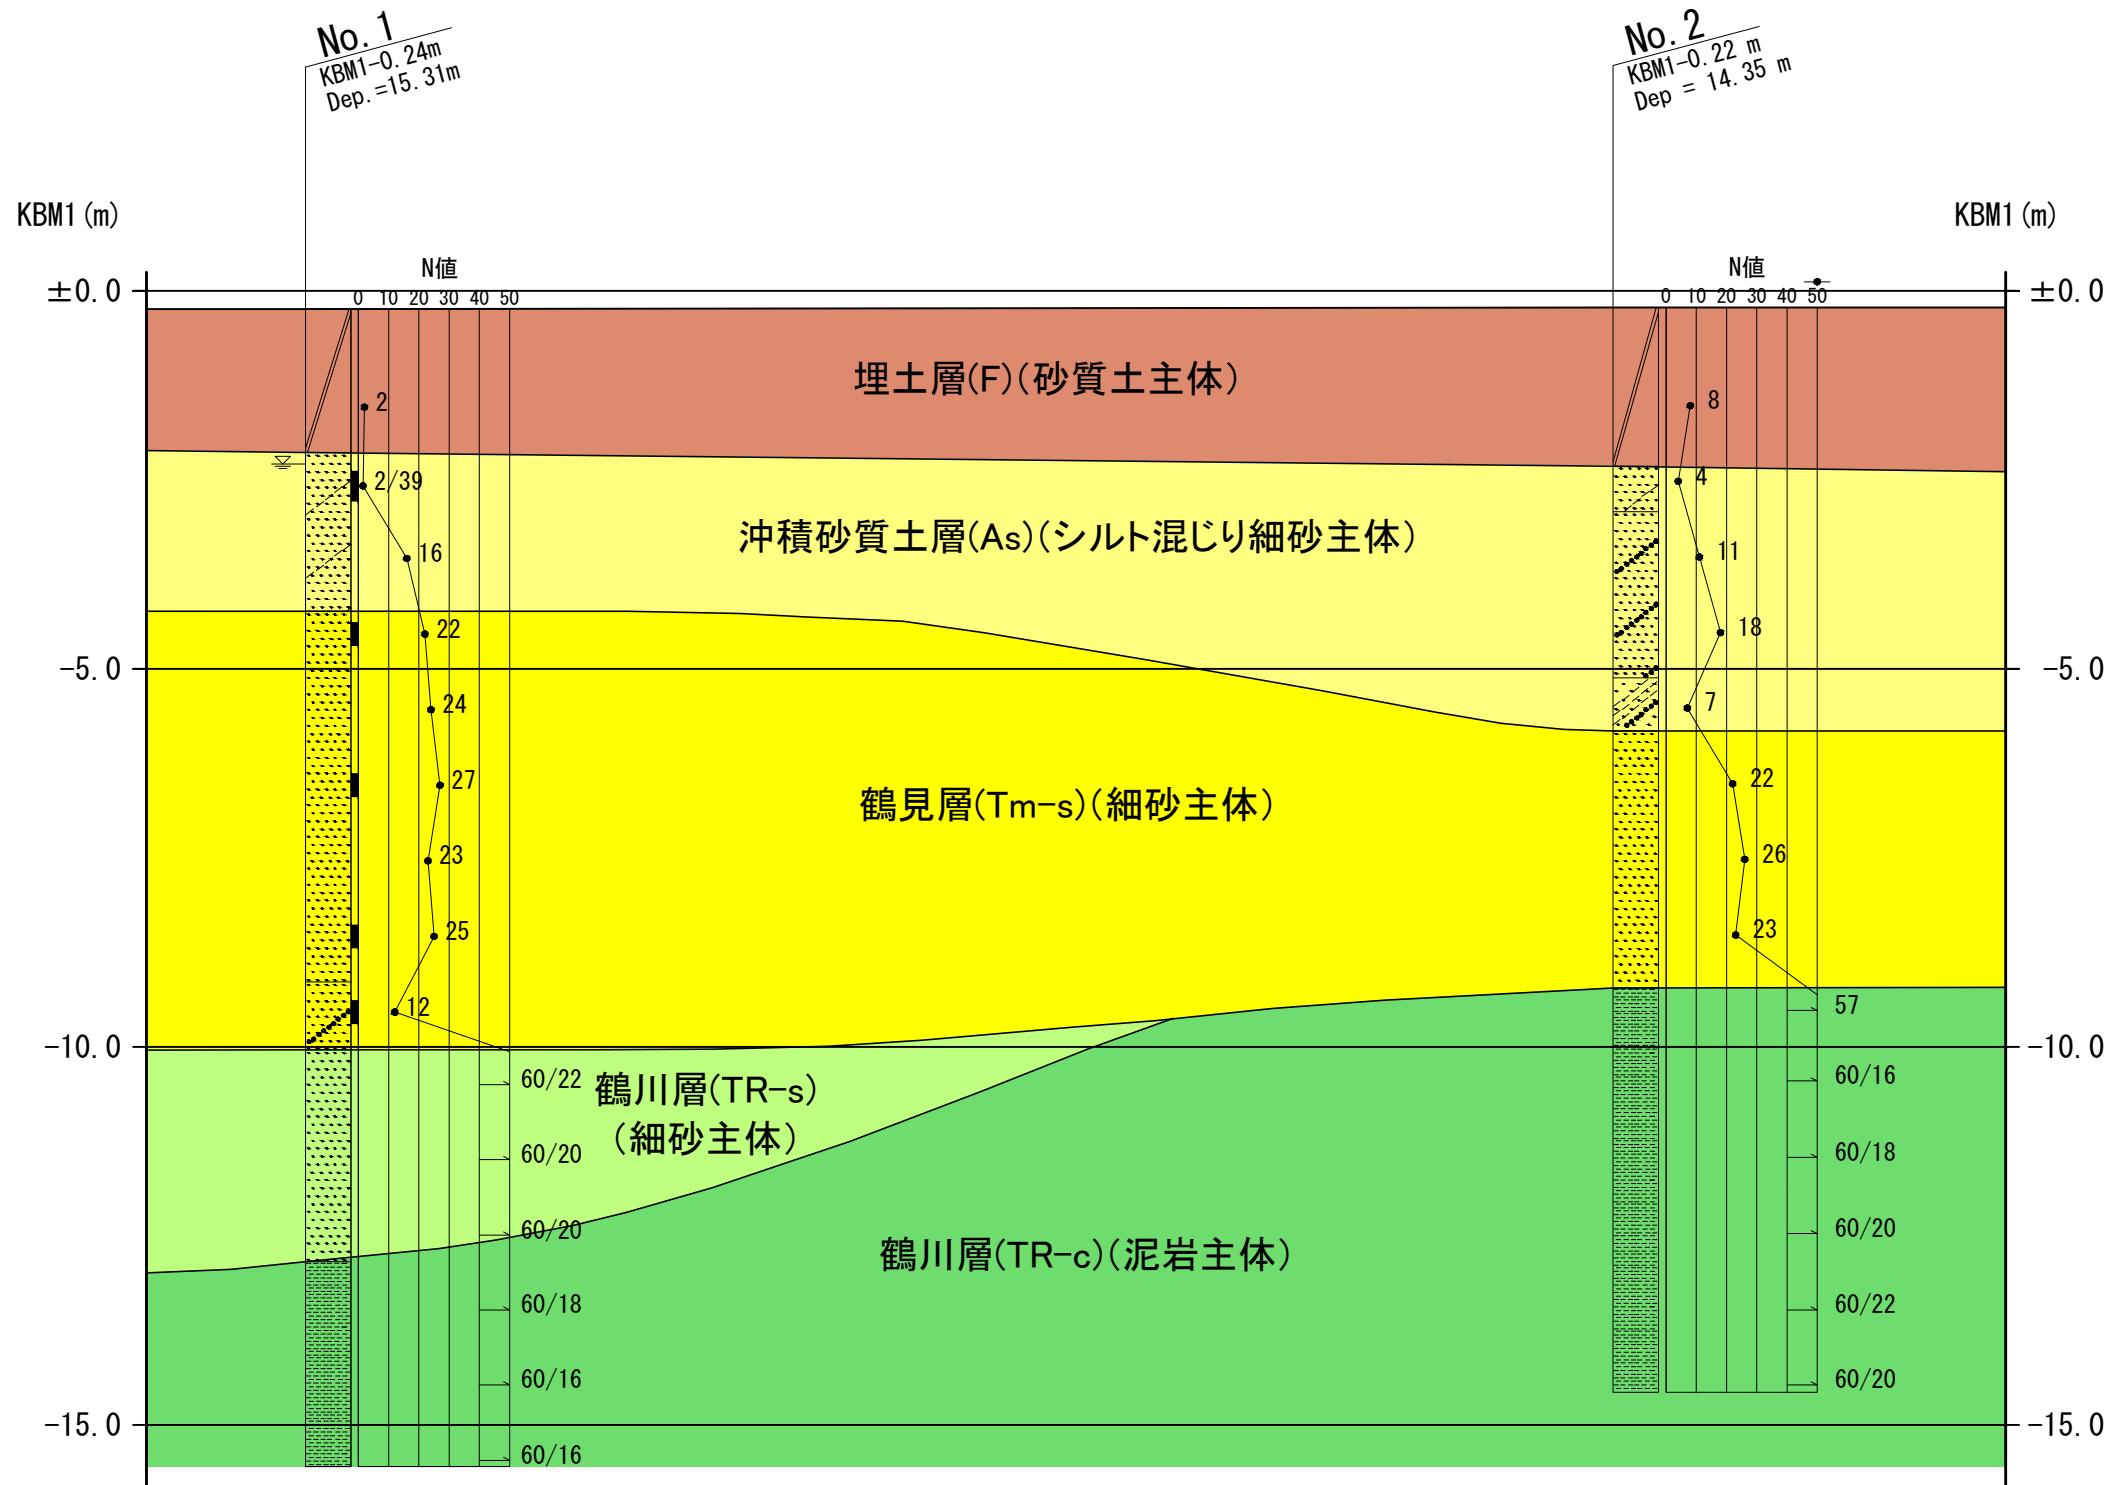
件名	令和6年度(仮称)豊岡町複合施設再編整備事業に伴う地質調査業務委託		
場所	神奈川県横浜市鶴見区豊岡町27番1		
図面名	地層断面線図		
縮尺	S=1:600	図面番号	Y0611011
調査年月日	令和7年3月
