別紙10-1\_地質調査図（土質ボーリング柱状図・地層断面図）

調査名 令和6年度 (仮称) 豊岡町複合施設再編整備事業に伴う地質調査業務委託

調査目的及び調査対象 建築 構造物基礎

## 別紙10-2 地質調査図（近隣土質柱状図）

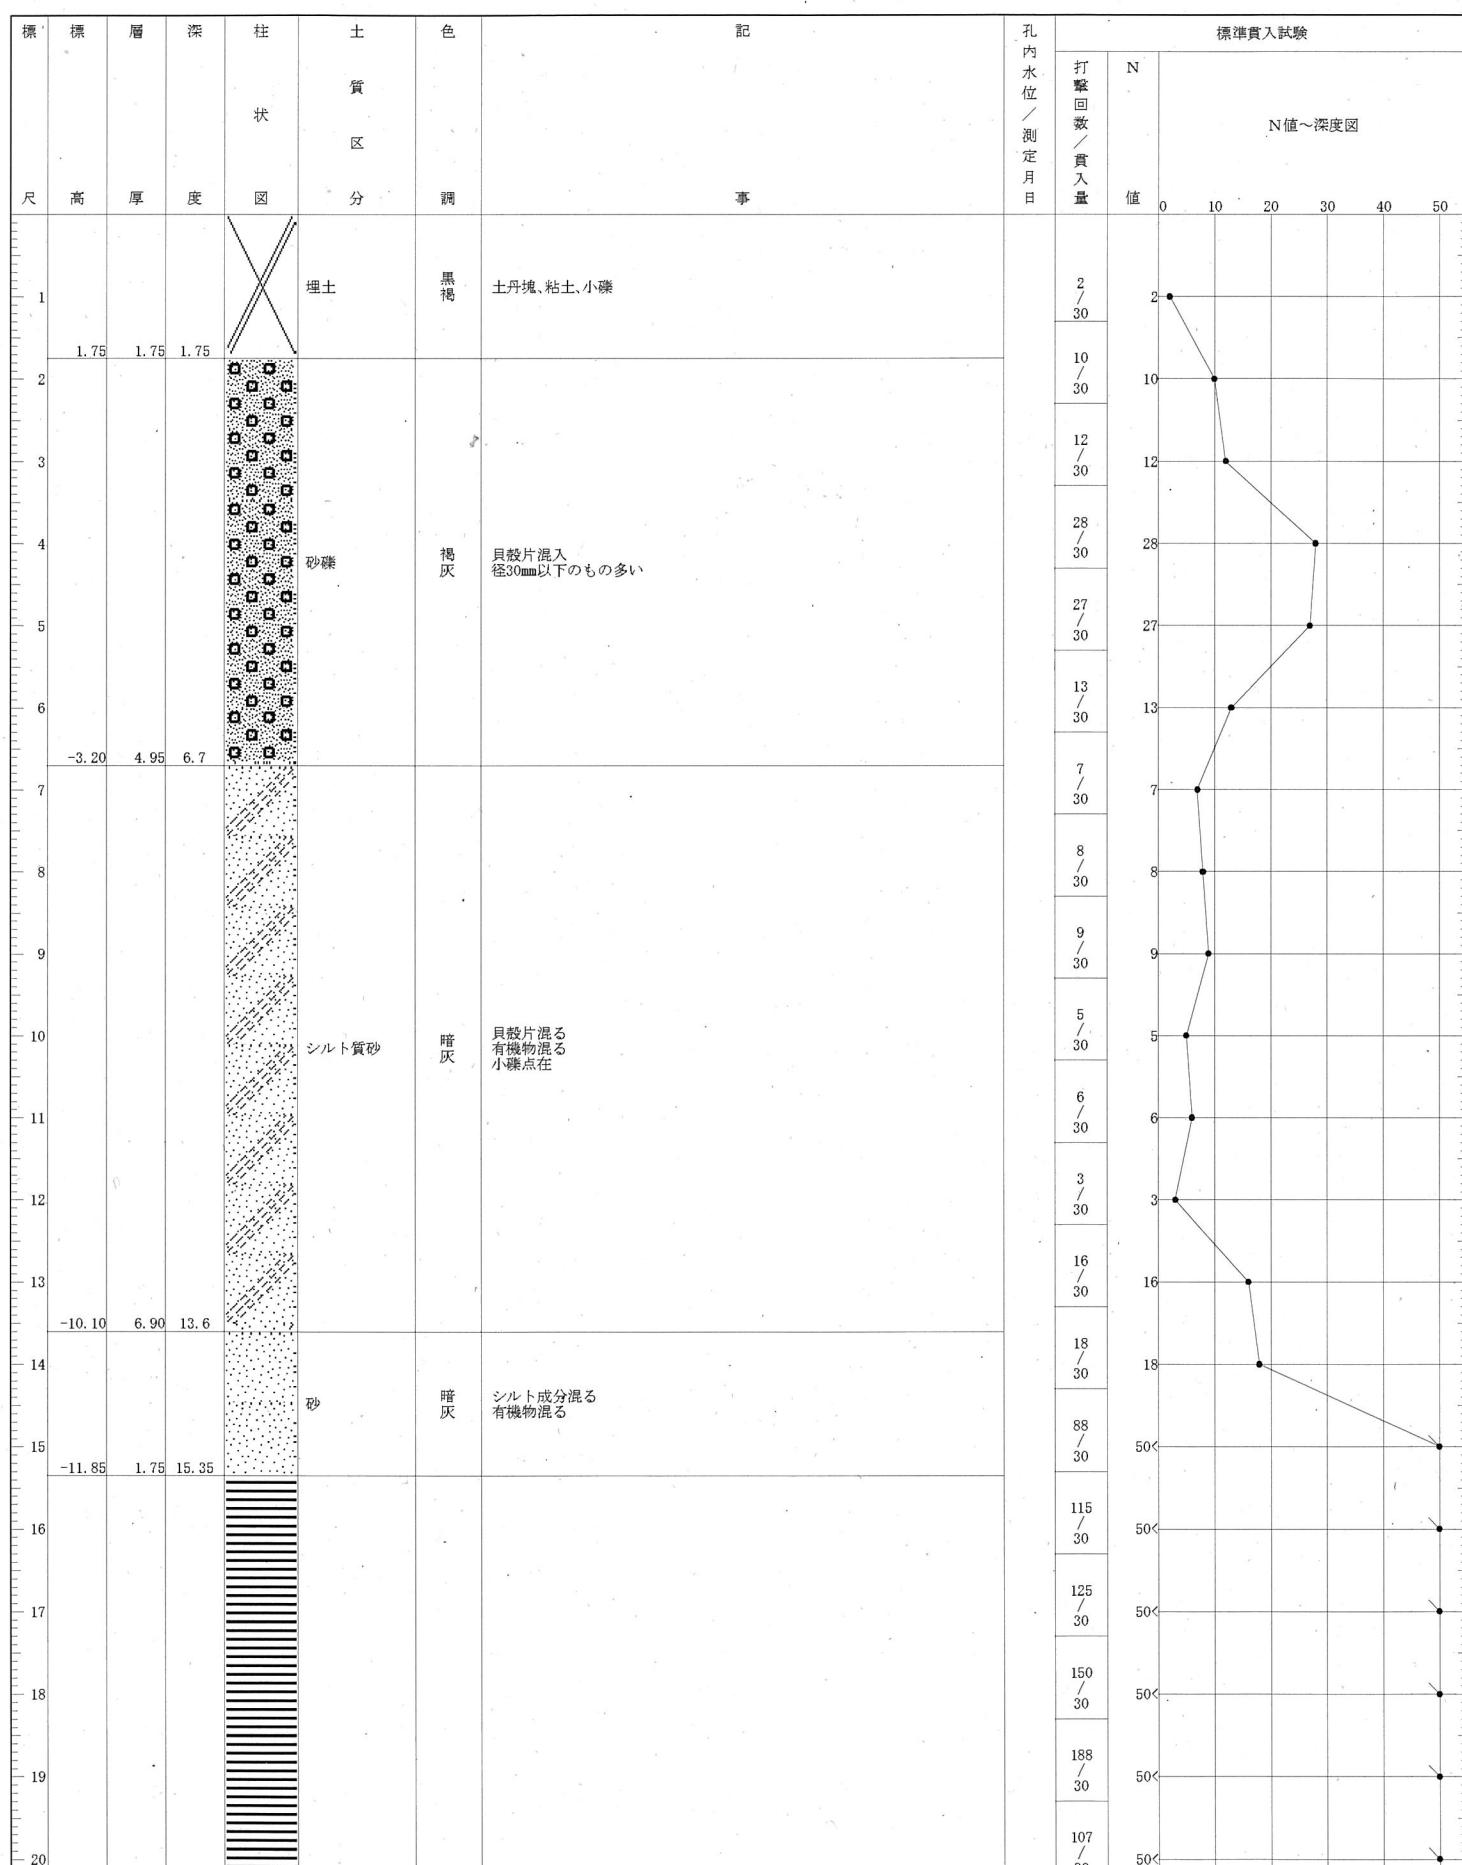
# 土質柱状図

ボーリング名	A1321007	総掘進長	40.17	孔口標高	3.5	孔内水位
--------	----------	------	-------	------	-----	------

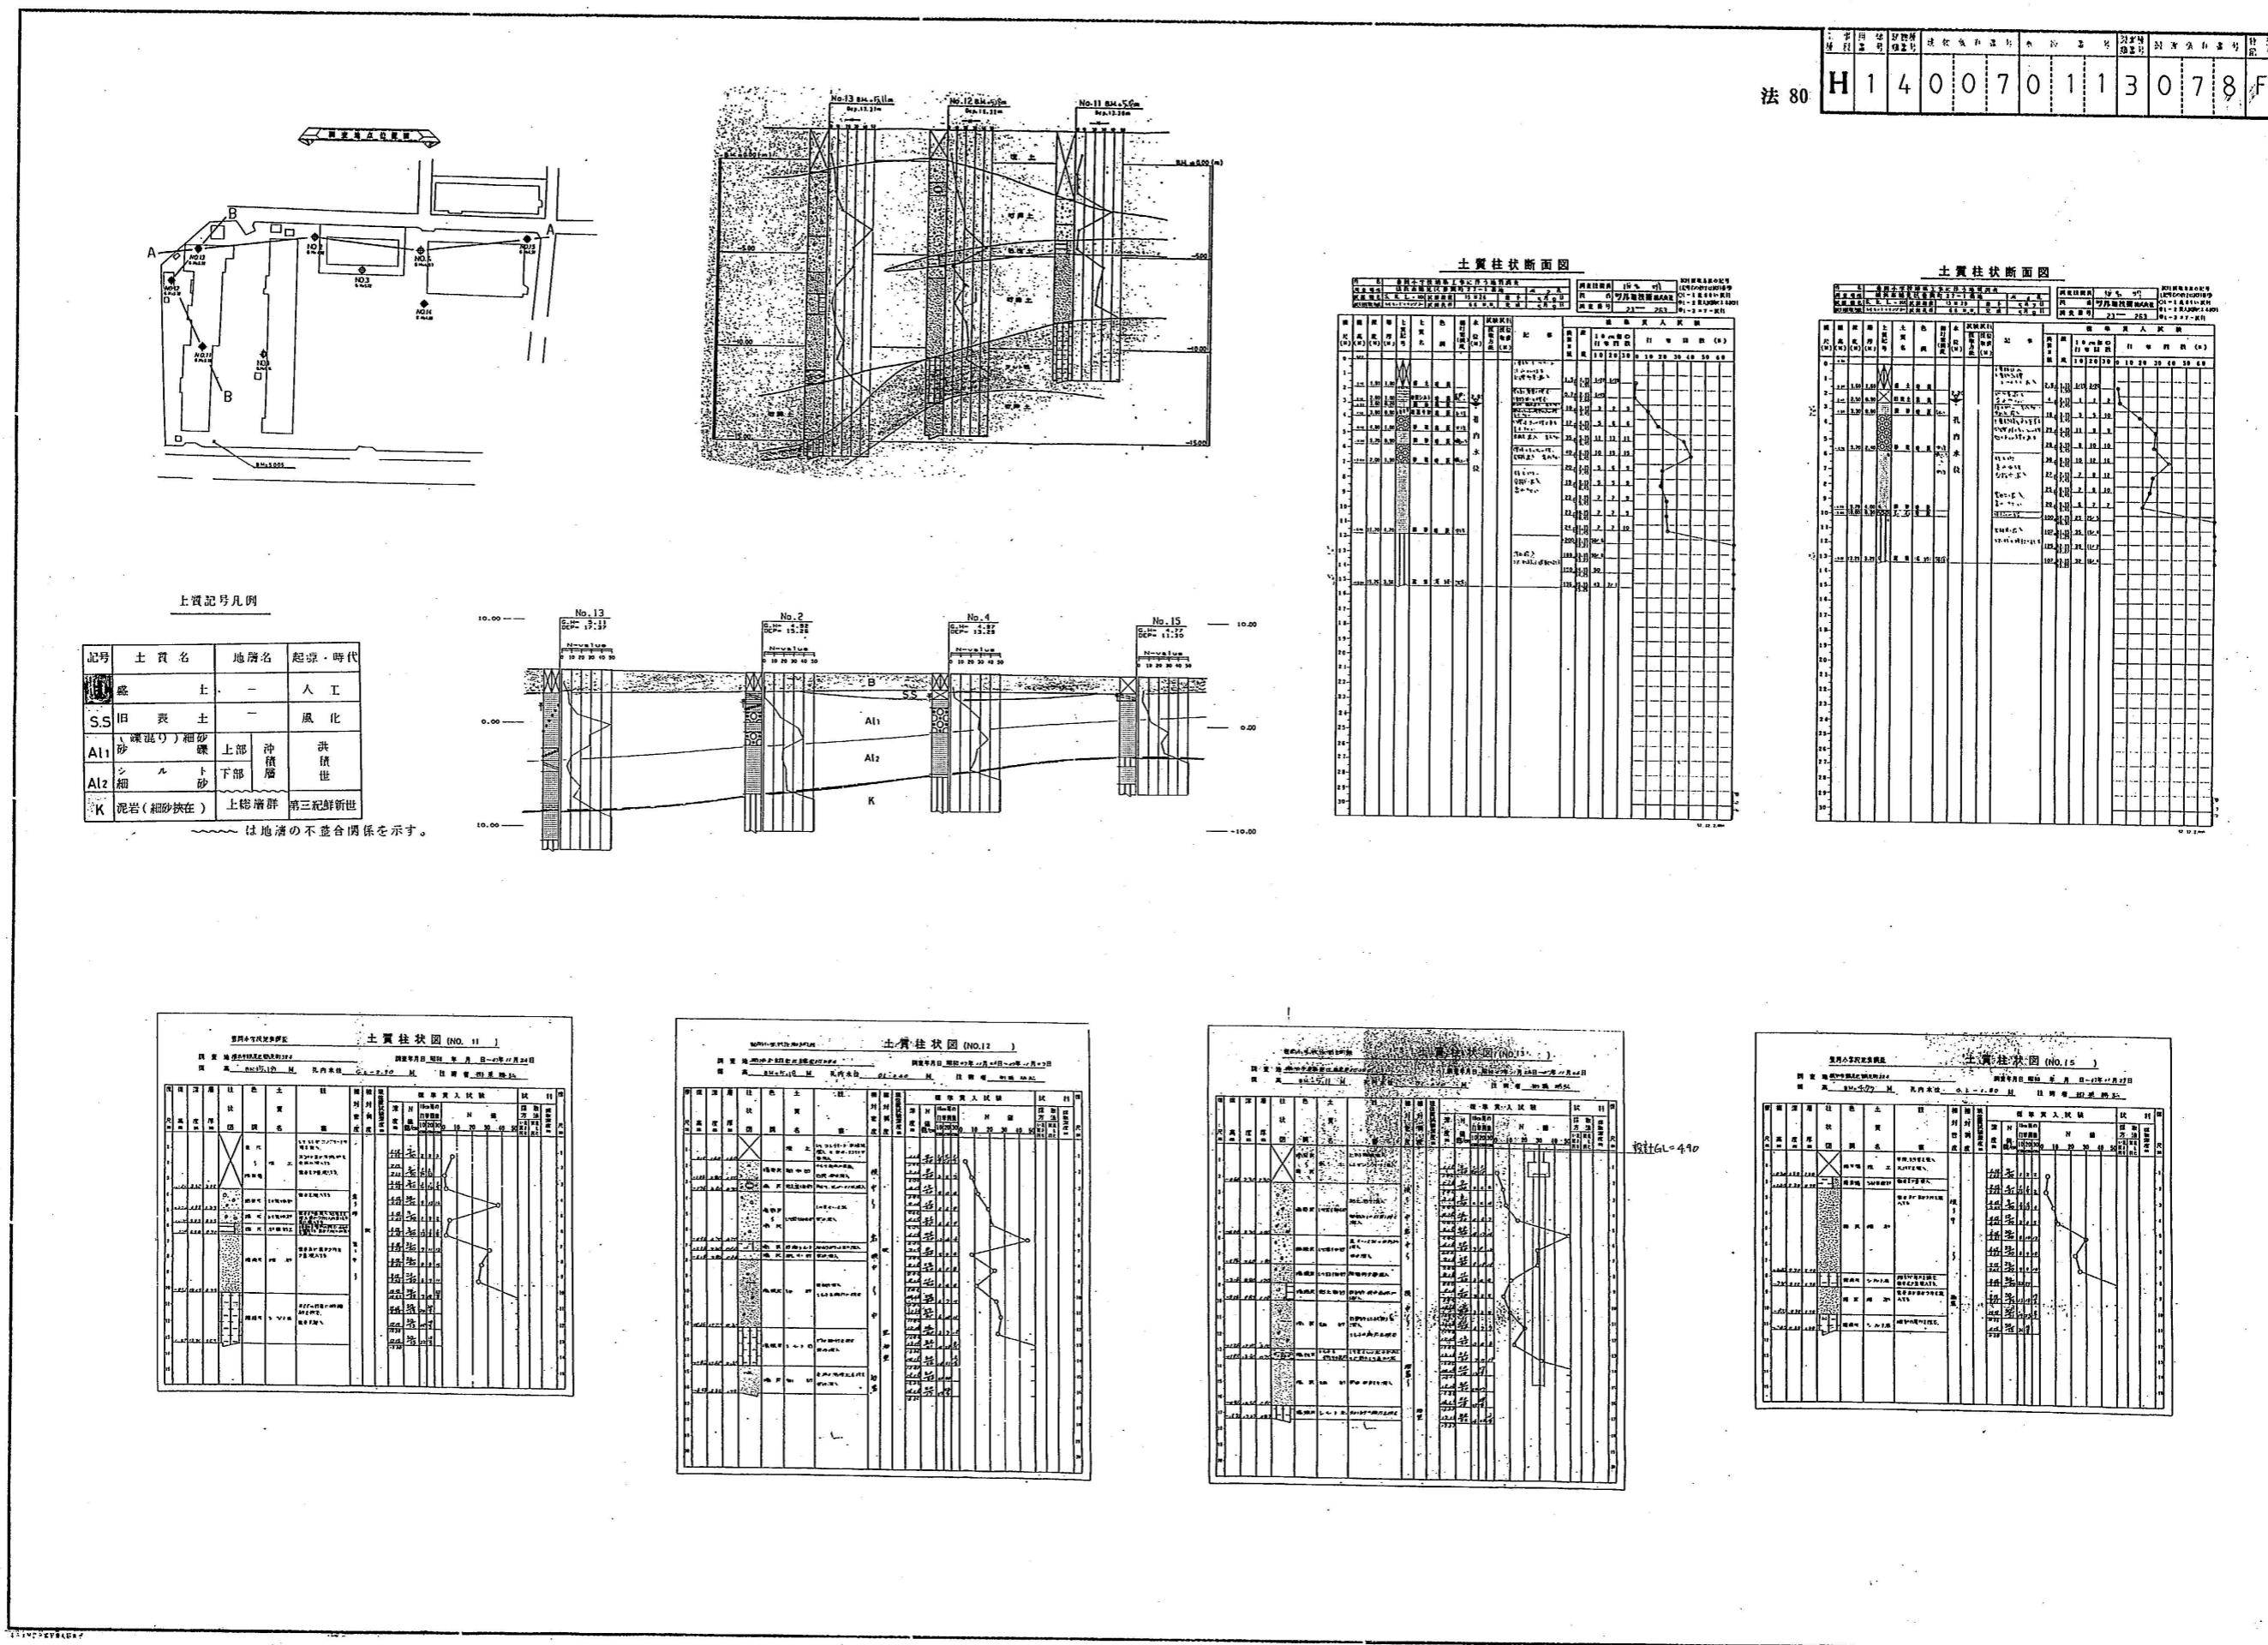
別紙10-3\_地質調査図（既存資料\_H13ボーリングデータ柱状図）
