### 第 3 章 事後調査結果

### 3.1 廃棄物・建設発生土

表 3.1-2(1) 環境の保全のための措置の実施状況（廃棄物・建設発生土）

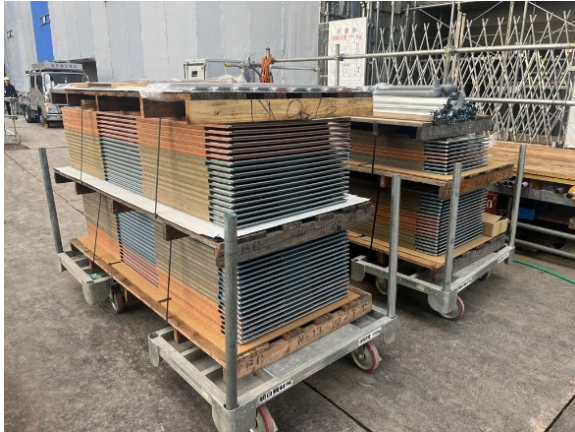
| 環境の保全のための措置 | 実施状況 |
|---|---|
| <p>建設資材等の搬入にあたっては、過剰な梱包を控え、産業廃棄物の発生抑制を図ります。</p> | <p>協力業者へ梱包資材の低減を指示の上、無駄な梱包を極力抑制し簡易梱包を励行させました。</p> <p>資材の簡易梱包</p> |

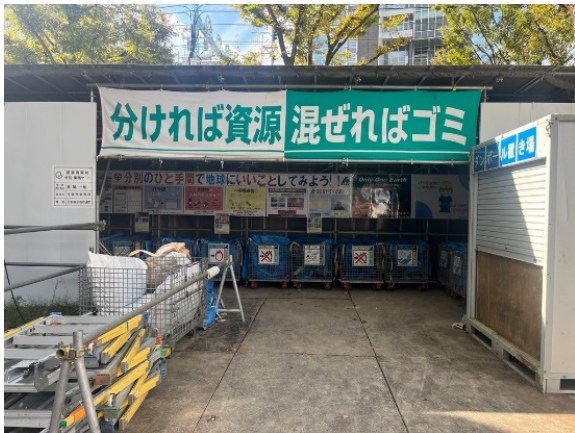
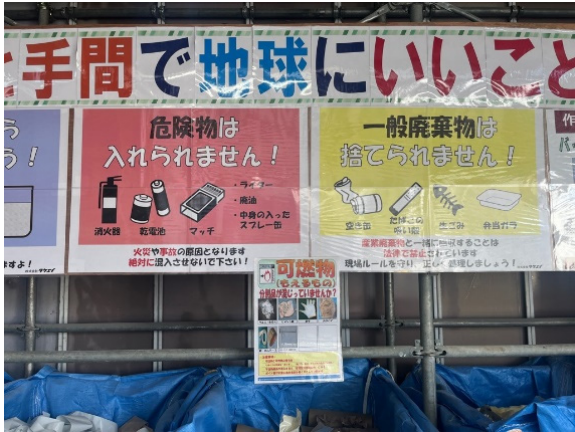
| 環境の保全のための措置 | 実施状況 |
|---|---|
| <p>工事現場内に廃棄物保管場所を設置して、飛散防止等の環境保持と分別保管に配慮することで、再利用・再生利用に寄与します。</p> | <p>廃棄物保管場所を工事現場内に設置し、産業廃棄物の分別保管を行うことにより、再利用・再生利用を徹底しました。</p> <p>また、廃棄物保管場所にはネットを取り付けることにより、飛散防止等の環境保持を図りました。</p> <p>廃棄物保管場所</p> <p>産業廃棄物の分別保管</p> |

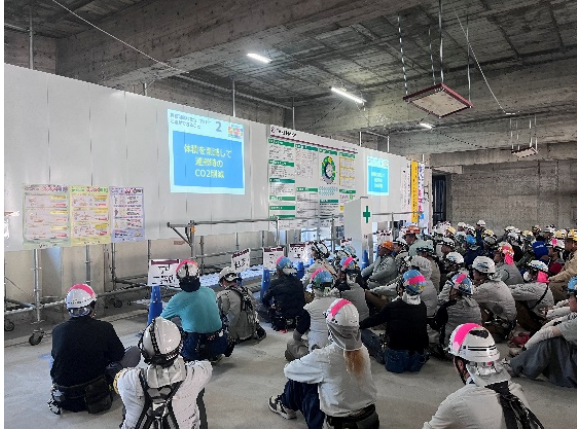
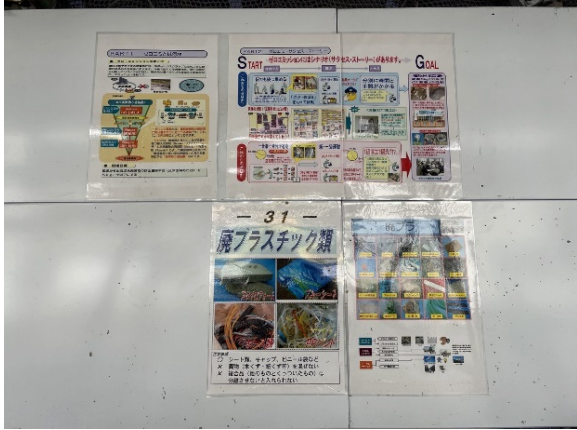
| 環境の保全のための措置 | 実施状況 |
|---|---|
| <p>工事関係者に対して、廃棄物の減量化及び分別の徹底を啓発します。</p> | <p>廃棄物の分別に関する講習会や分別方法の掲示などを行い、工事関係者に対して廃棄物の減量化及び分別の徹底を啓発しました。</p> <p>廃棄物の分別に関する講習会</p> <p>廃棄物の分別に関する掲示</p> |

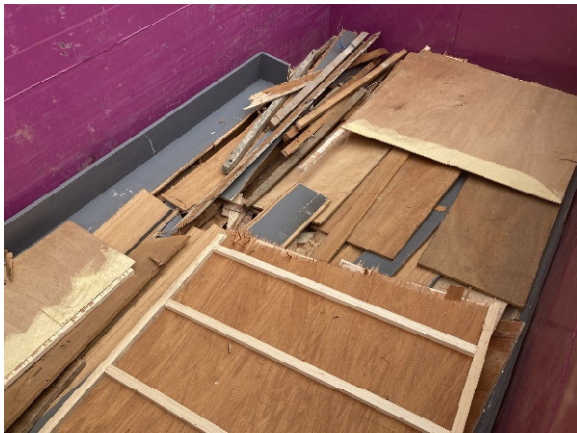
| 環境の保全のための措置 | 実施状況 |
|---|---|
| <p>特定建設資材廃棄物については「建設工事に係る資材の再資源化等に関する法律」に基づき、工事現場内で分別を行い、極力資源化に努めます。</p> | <p>特定建設資材廃棄物（コンクリート塊、アスファルト・コンクリート塊、建設発生木材）については、法令に基づき、工事現場内で分別を行い、再資源化率 100%を達成しました。</p> <p>建設発生木材の分別状況</p> |

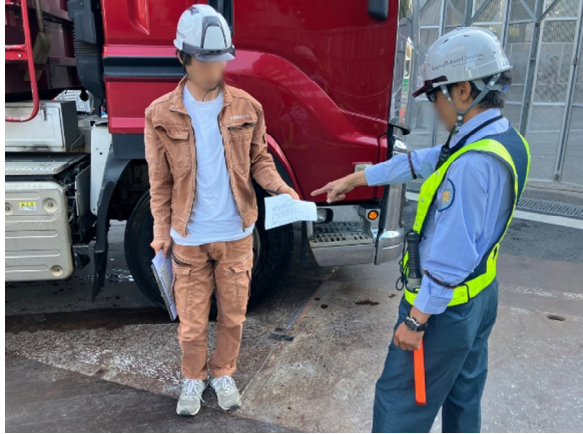
| 環境の保全のための措置 | 実施状況 |
|---|---|
| <p>「廃棄物の処理及び清掃に関する法律」に基づき、許可を受けた産業廃棄物収集運搬業者及び産業廃棄物処分業者に委託し、産業廃棄物管理票を交付して運搬・処分先を明確にし、適正に処理します。</p> | <p>産業廃棄物については、法令に基づき、産業廃棄物処理業の許可を受けた専門業者に委託し、産業廃棄物管理票（マニフェスト）を交付して適正に処理しました。</p> <p>産業廃棄物管理票（マニフェスト）の交付</p> |

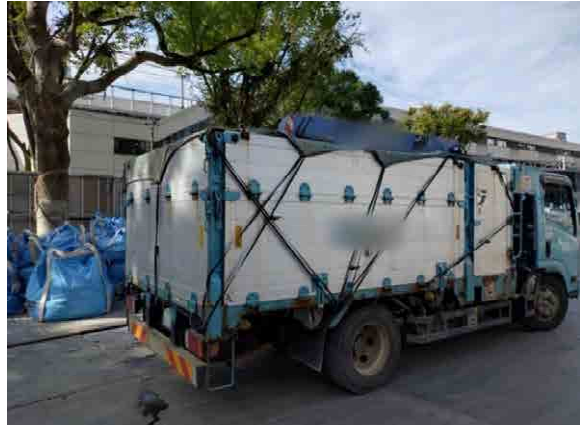
| 環境の保全のための措置 | 実施状況 |
|---|---|
| <p>産業廃棄物の搬出運搬時には、荷崩れや飛散等が生じないように荷台カバー等を使用するなど適切な対策を講じます。</p> | <p>産業廃棄物の搬出運搬時には、荷崩れや飛散等が生じないように、荷台カバー等を使用しました。</p> <p>荷台カバー</p> |

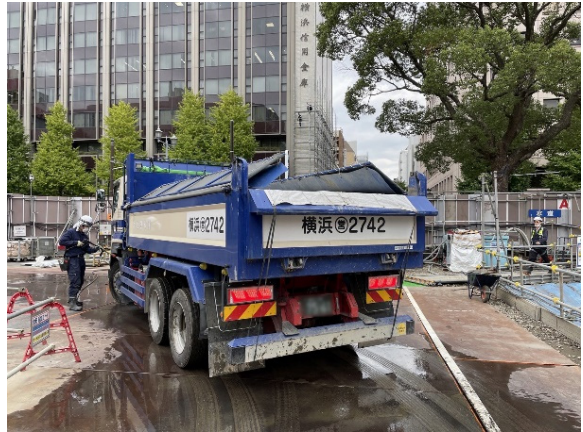
| 環境の保全のための措置 | 実施状況 |
|---|---|
| <p>建設発生土は、搬出運搬時に飛散等が生じないように荷台カバー等を使用するなど適切な対策を講じ、適切な処分場等の受入先へ搬出していきます。</p> | <p>建設発生土は、搬出運搬時に飛散等が生じないように荷台の飛散防止装置を使用するなど、適切な対策を講じ、大黒ふ頭中継所（横浜港埠頭株式会社）等の受入先へ搬出しました。</p> <p>飛散防止装置の使用</p> |

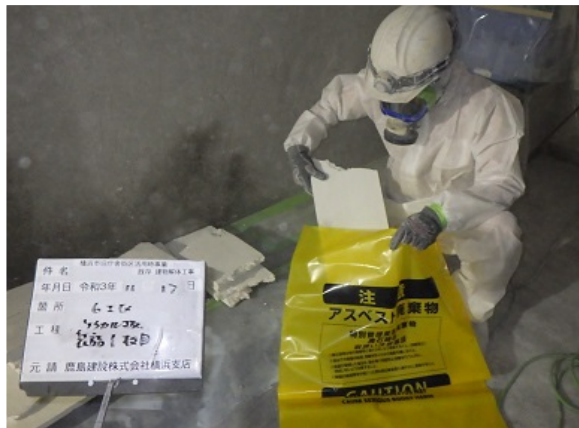
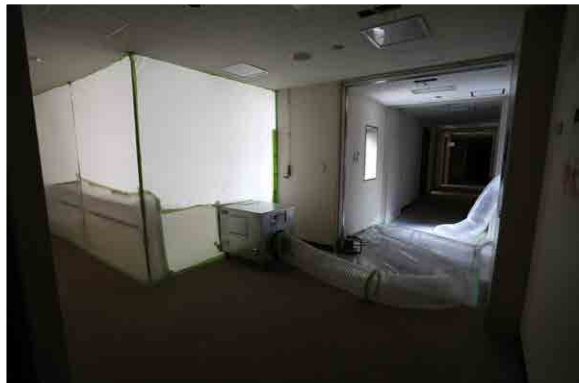
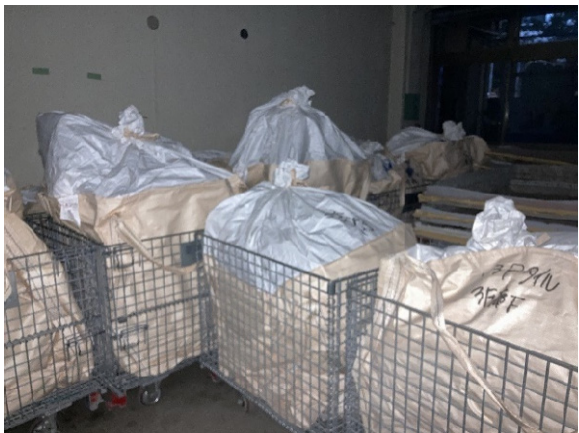
| 環境の保全のための措置 | 実施状況 |
|---|---|
| <p>アスベストの収集、運搬及び処分に当たっては、法令等に基づき、梱包による飛散防止の対策を実施するなど適切な処理・処分を行います。</p> | <p>事前調査を実施した結果、アスベスト含有建材が確認されたため、法令等に基づき、適切に除去を行いました。</p> <p>除去したアスベスト含有建材については、法令等に基づき、飛散防止対策のため梱包した上で運搬業者及び処分業者に委託し、適切に運搬・処分しました。</p> <div data-bbox="810 528 1390 954"> </div> <div data-bbox="810 969 1390 1350"> <p style="text-align: center;">アスベスト除去作業</p> </div> <div data-bbox="810 1408 1390 1839"> <p style="text-align: center;">除去したアスベストの梱包</p> </div> |

また、解体工事に伴って発生した飛散性アスベスト、非飛散性アスベストについては、関係法令に基づき飛散防止等の措置を講じたうえで、全量を適切に最終処分しました。
