## 3.2 文化財等

### 3.2.1 事後調査方法等

### 3.2.2 事後調査結果

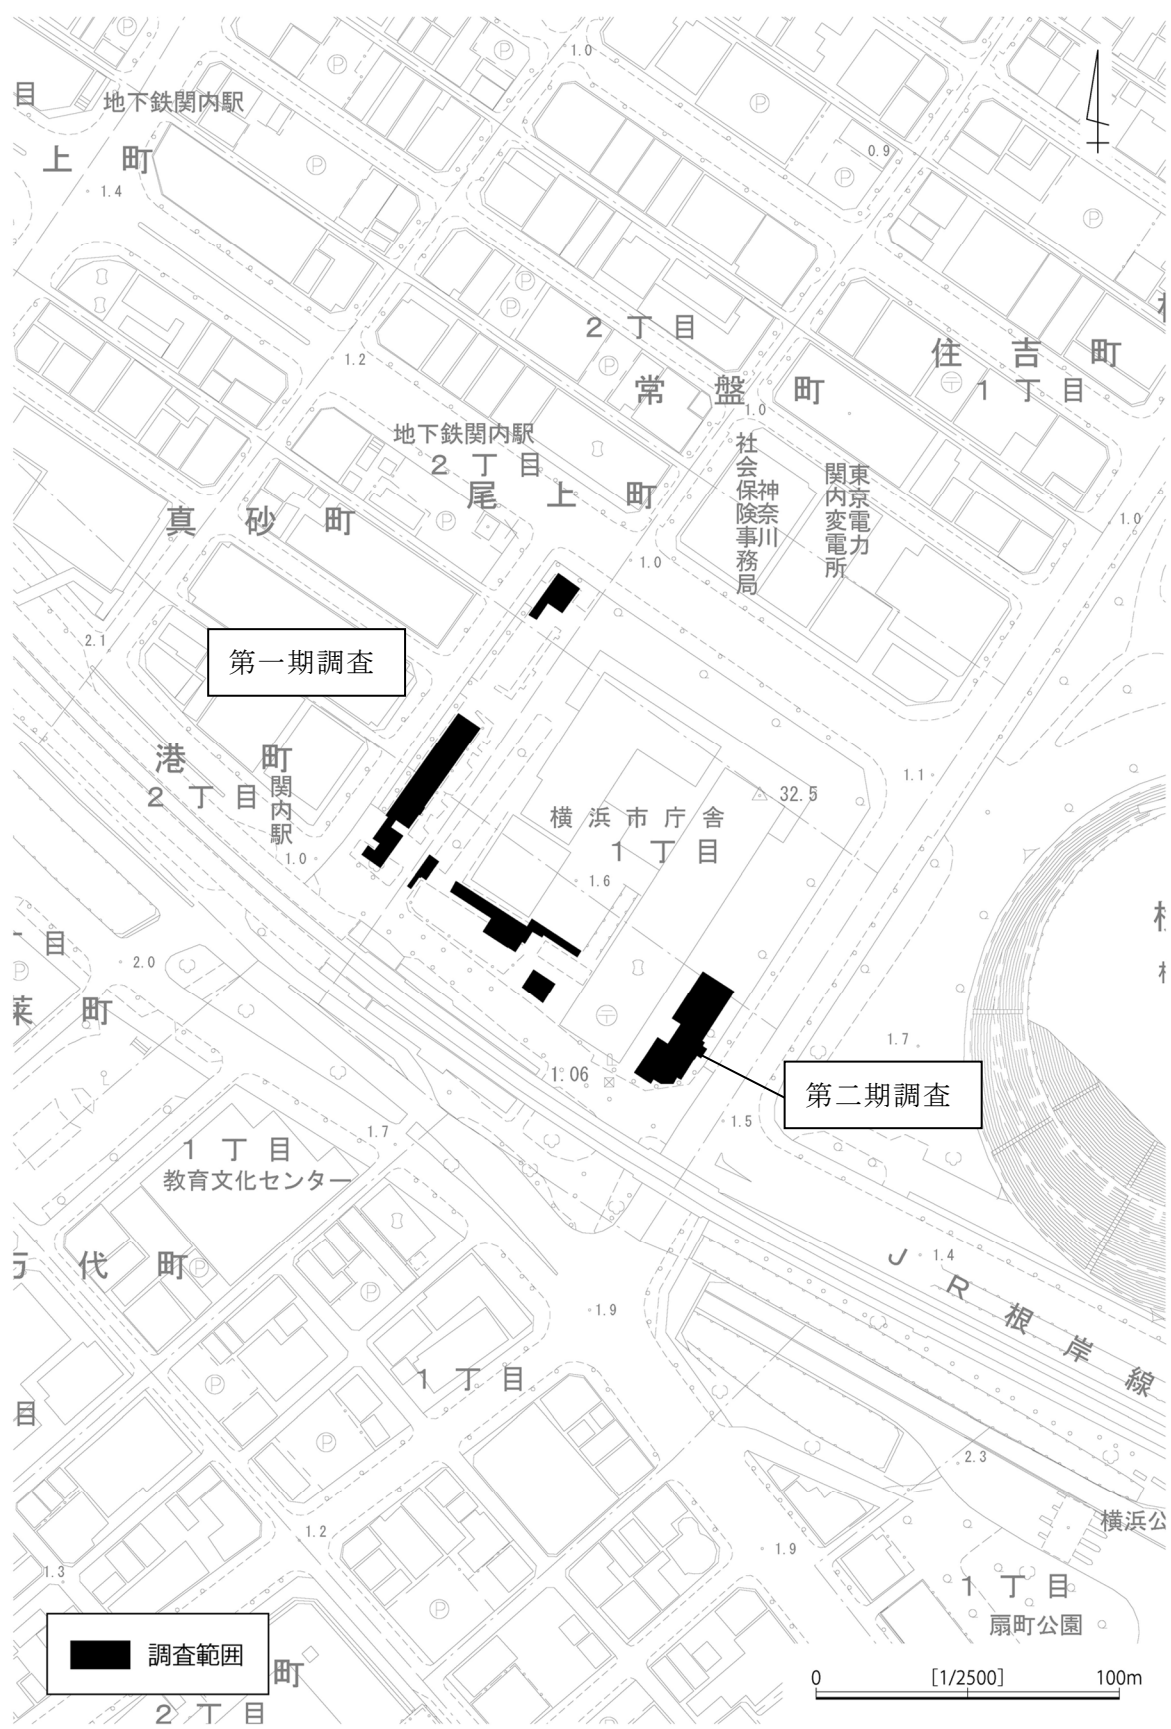
図 3.2-2 埋蔵文化財調査範囲

対象事業実施区域内に存在する周知の埋蔵文化財包蔵地（港町一丁目遺跡（二代目旧横浜市役所跡））については、工事に先立って埋蔵文化財調査の実施方法について横浜市教育委員会と協議を行いました。その後、横浜市教育委員会の指導・助言のもと、二代目旧横浜市役所の基礎遺構や遺物等を対象とした発掘調査を実施しました。発掘調査は図 3.2-2 に示すとおり、第一期（令和 3 年 1 月 15 日から 3 月 30 日）と第二期（令和 3 年 10 月 5 日から 12 月 28 日）に分けて行いました。

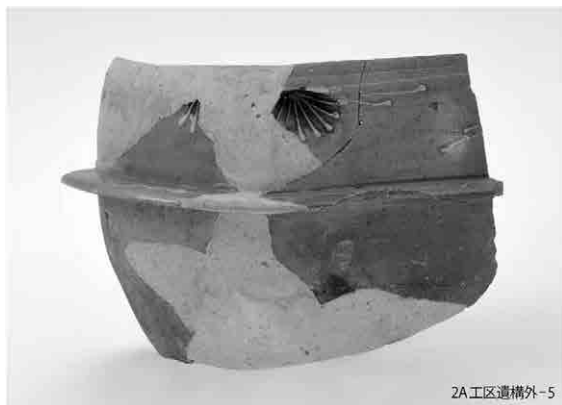
陶器（羽釜）

発掘調査により出土した遺物（磁器、陶器等）及び検出された遺構（建物跡、排水施設・配管等）についても横浜市教育委員会と協議した結果、発掘調査による記録保存を行うこととし、必要な調査及び記録（写真撮影、測量、図面作成等）を実施した上で令和 5 年 3 月に記録保存を完了し、適正な保存を図りました。出土遺物及び図面、写真等の記録資料は、一括して横浜市教育委員会の管理のもと保管されています。また、工事において出土した二代目旧横浜市役所に使用されていた松杭の一部は「ザ レガシー」の一角に展示し、発掘成果の周知と文化財の適切な活用を図っています。調査により出土した遺物及び検出された遺構の一部は、写真 3.2-1 及び写真 3.2-2 に示すとおりです。

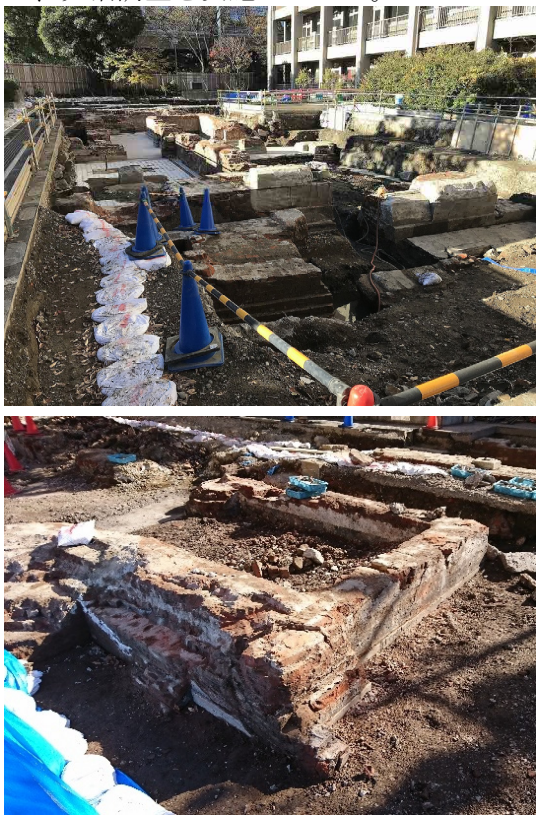
| 環境影響<br>評価項目 | 環境の保全のための措置 | 実施状況 |
|---|---|---|
| 文化財等 | 対象事業実施区域内に存在する周知の埋蔵文化財包蔵地については、工事の着工に先立って、二代目横浜市庁舎基礎遺構、遺物等の埋蔵文化財調査を行います。 | <p>対象事業実施区域内に存在する周知の埋蔵文化財包蔵地（港町一丁目遺跡（二代目旧横浜市役所跡））については、工事着工前（令和3年1月15日から3月30日）及び工事中（令和3年10月5日から12月28日）に横浜市教育委員会の指導・助言のもと、発掘調査を実施しました。</p> <p>発掘調査</p> |

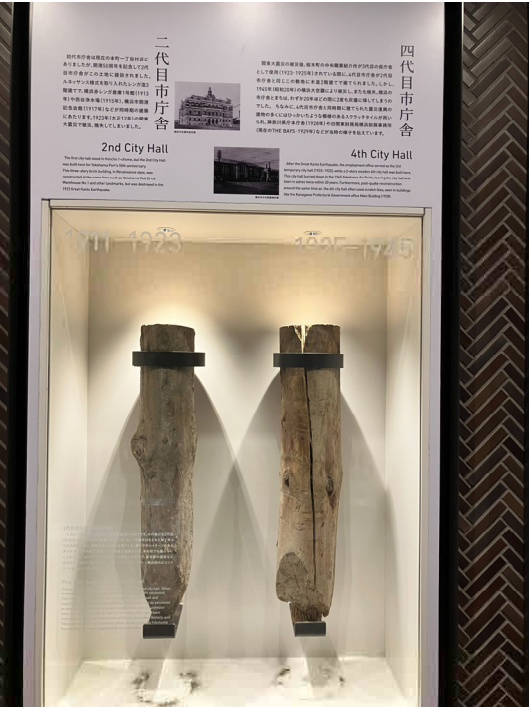
| 環境影響<br>評価項目 | 環境の保全のための措置 | 実施状況 |
|---|---|---|
| 文化財等 | 調査によって確認された埋蔵文化財の適正な保存方法について関係機関と協議し、法令等に基づき適切に対応します。 | <p>調査により出土した遺物（磁器、陶器等）及び検出された遺構（建物跡、排水施設・配管等）について横浜市教育委員会と協議した結果、発掘調査による記録保存を行うこととし、必要な調査及び記録（写真撮影、測量、図面作成等）を実施した上で令和5年3月に記録保存を完了しました。出土遺物及び図面、写真等の記録資料は、一括して横浜市教育委員会の管理のもと保管されています。また、工事において出土した二代目旧横浜市役所に使用されていた松杭の一部は「ザ レガシー」の一角に展示し、発掘成果の周知と文化財の適切な活用を図っています。</p> <p>松杭の展示スペース</p> |
