山下公園前海域におけるきれいな海づくりに向けた取り組み

環境科学研究所 ○浦垣 直子、市川 竜也、堀 美智子
JFE スチール株式会社 小山田 久美

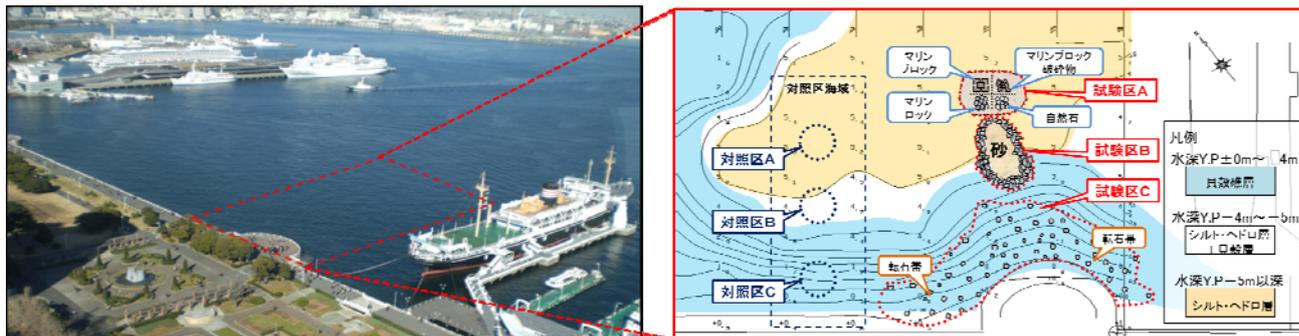
図-1 実験施設の平面図

本研究では、海中環境の現状、船舶の航行、海面の利用状況、海域浄化資材の設置作業及び事後調査等の作業性等を考慮し氷川丸左舷側の海域を実験場所とした。図-1に実験施設の平面図を示す。

- A部：護岸から約80mに10m×10mの浅場を設け、その中を4分割してスラグ再生資材製品、自然石を設置し、素材の種類による生物付着の違いを検討する。
- B部：護岸から約60mに潜堤状に敷設したマリンロック®の中に自然砂を入れた浅場。砂の層厚は、ハゼ穴など配慮し1m程度の場所を確保し、マリンロック®や自然砂の定着状況を検証する。
- C部：C部は護岸から約20mに自然形状を重要視し、シェルベッド（貝殻礁）の上に炭酸固化体破砕物、マリンブロック®を配置した。

実験効果を検証するため護岸下の貝殻礁、シルト+貝殻、シルト+ヘドロの海底を対照区海域とし、他の地点と比較する。

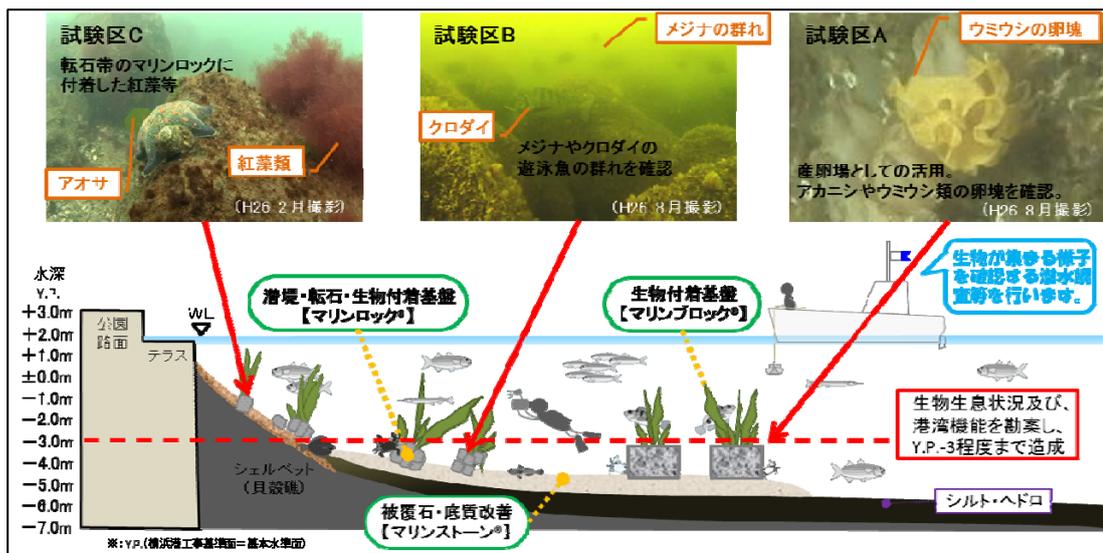
図-2 生物付着基盤設置後の状況

生物付着基盤設置前の事前調査（H25.10月）、設置後の秋季（H26.11月）、冬季（H26.2月）及び春季（H26.5月）のモニタリング調査を行った結果、生物付着基盤の設置前と同様の環境（水深等）である対照区と比較し、試験区では確認生物の種類数、の増加がみられ、鉄鋼スラグが生物の付着基盤として有効であることが分かった（表-2）。生物付着基盤設置後の状況を図-2に示す。
