平成 25 年度

# 横浜市地盤沈下調査報告書

横浜市環境創造局

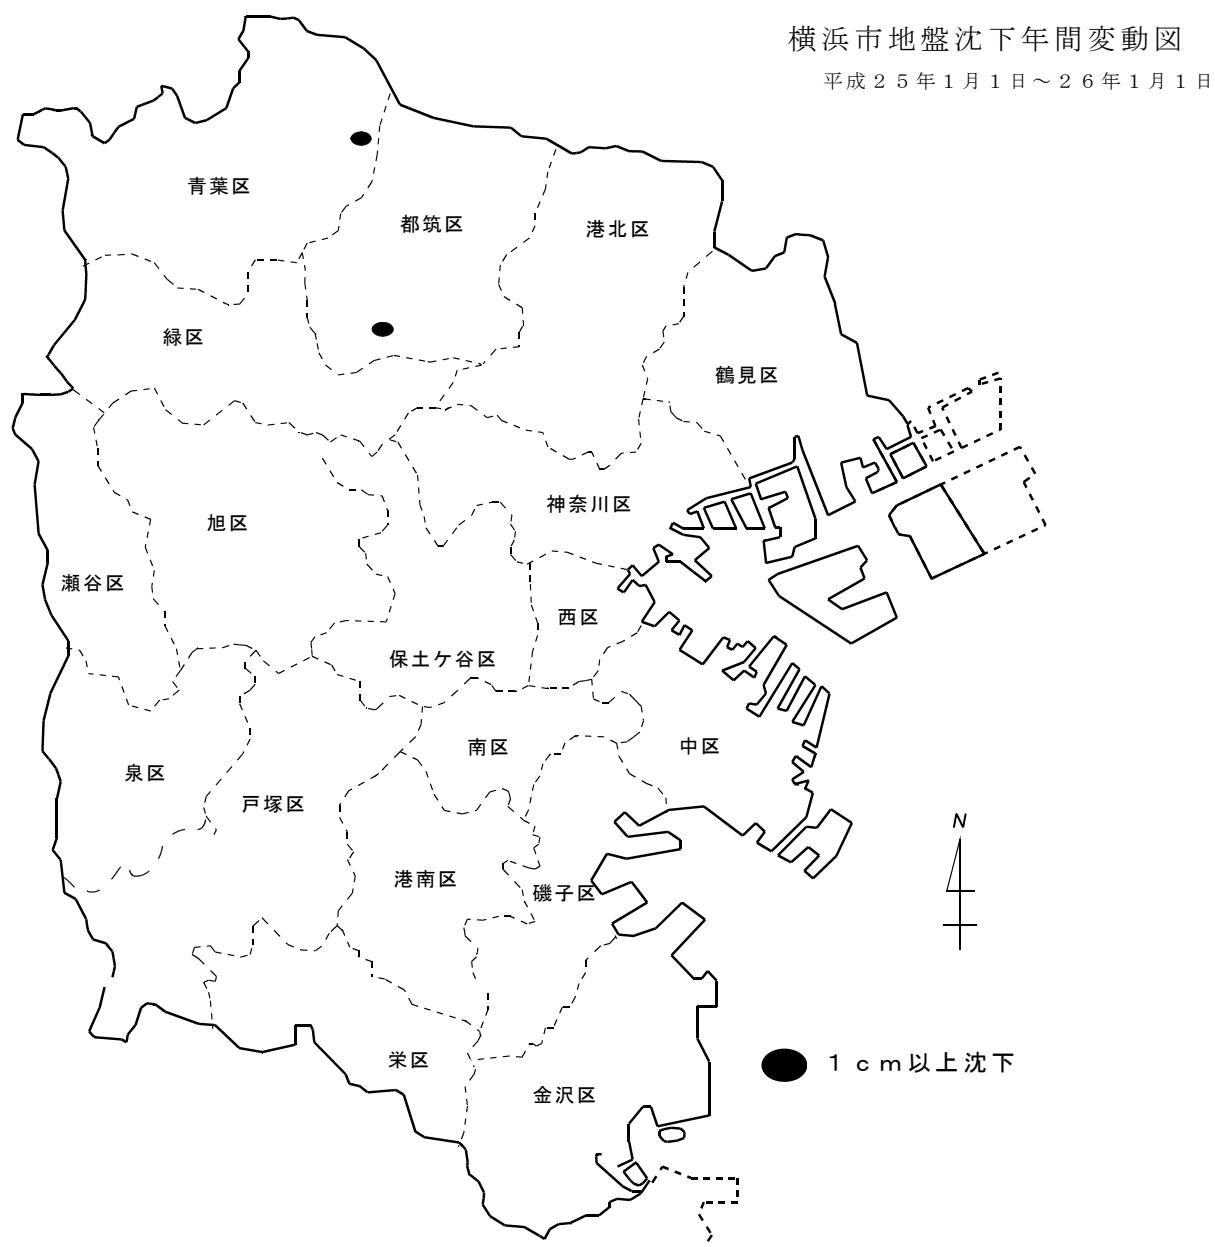
図 2-1-1 地盤沈下年間変動図

平成25年度に実施した精密水準測量調査によると、市内の地盤沈下状況は、前年度との成果（標高値）が比較できた331地点のうち、229地点で沈下が認められました。沈下していた測定地点の内訳は、年間10mm未満が227地点、10mm以上20mm未満が2地点でした。なお、市内の最大沈下量は、青葉区荏町で14.0mmでした。

平成25年度の10mm以上の沈下地点を図2-1-1に、沈下量別水準点数及び面積を表2-1-1、表2-1-2に、行政区別の沈下状況を表2-1-3に示します。
