建物式自転車駐車場 個別保全計画

令和8年4月

横浜市道路・交通政策局施設課

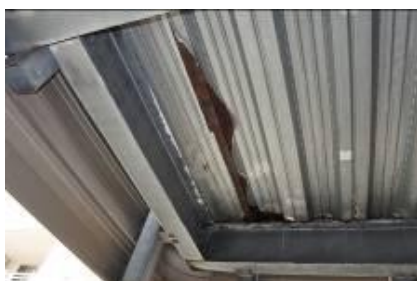
デッキプレートの腐食

- 鉄骨造が多く、床や屋根はデッキプレート構造が多いです。
- 建物は、防水構造により内部の鉄骨や床が濡れない前提で設計されていますが、自転車駐車場は開口部や窓から雨が吹込みやすく、濡れた利用者により内部が濡れる機会も多いため、湿潤乾燥の繰り返しにより鋼材が腐食しやすいです。
- 壁や耐火被覆により鉄骨等の部材が見えない構造が多く、内部の劣化が分かりづらいことが多いです。塗装や耐火被覆により綺麗に見えても、内部の鋼材の腐食や劣化

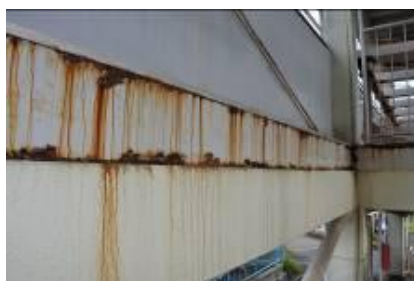
鉄骨の腐食

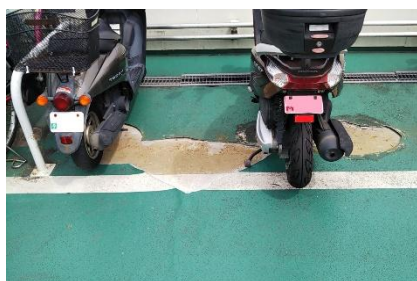
屋上防水の破損

- 屋上を解放して駐輪スペースに活用していることが多く、自転車やバイクのスタンド等の接触により屋上防水が破れやすいです。屋上から浸入した雨水はデッキプレートを伝って外周部に廻り、外壁内へ浸入して内部の鋼材を腐食させます。
- 増築している建物が多く、歩道橋や別の建物と接続している建物もあります。そのため、接続部（エキスパンション）が弱点となって漏水等の原因になりやすいです。
- 採光のためにトップライトを採用している建物が多いですが、トップライト廻りのシーリングが劣化して雨漏りしやすいです。
- 屋上の立上り部（パラペット）の笠木やシーリングが劣化し、雨水が壁内に浸入していることが多いです。
- 施工後 30 年以上が経過した建物は、内部鋼材の劣化が著しく進行しているものが多く、注意を要します。

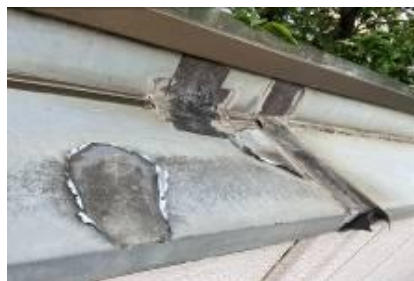
笠木の破損

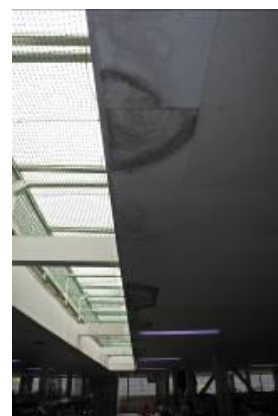
トップライトの雨漏り
