工事名	境之谷公園こどもログハウス改修工事	年月日	H24.08						
図面番号	A-09 1階 平面図・天井伏図	縮尺	1/100・1/200						
常務理事	<table border="1" style="display: inline-table; border-collapse: collapse;"> <tr> <td>営繕部長</td> <td>課長</td> <td>係長</td> <td>係員</td> </tr> </table>	営繕部長	課長	係長	係員	<table border="1" style="display: inline-table; border-collapse: collapse;"> <tr> <td>理事長</td> <td>管理建築士</td> </tr> </table>	理事長	管理建築士	
営繕部長	課長	係長	係員						
理事長	管理建築士

工事名	境之谷公園こどもログハウス改修工事				年月日	H24.08
図面番号	A-10	2階 平面図・天井伏図・展開図			縮尺	1/50・1/100・1/200
常務理事	営繕部長	課長	係長	係員	理事長	管理建築士

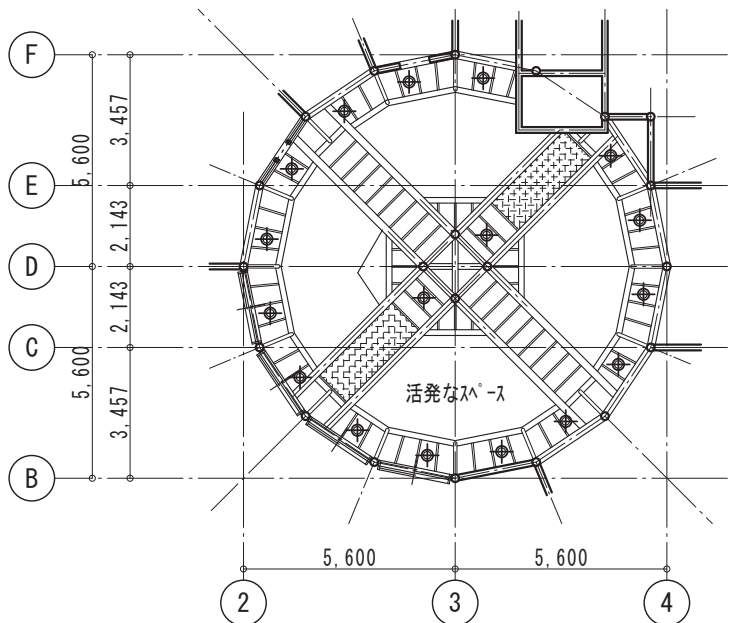
1階 天井伏図 1/200

⑦ 蛍光灯がダウンライト撤去の上、新設

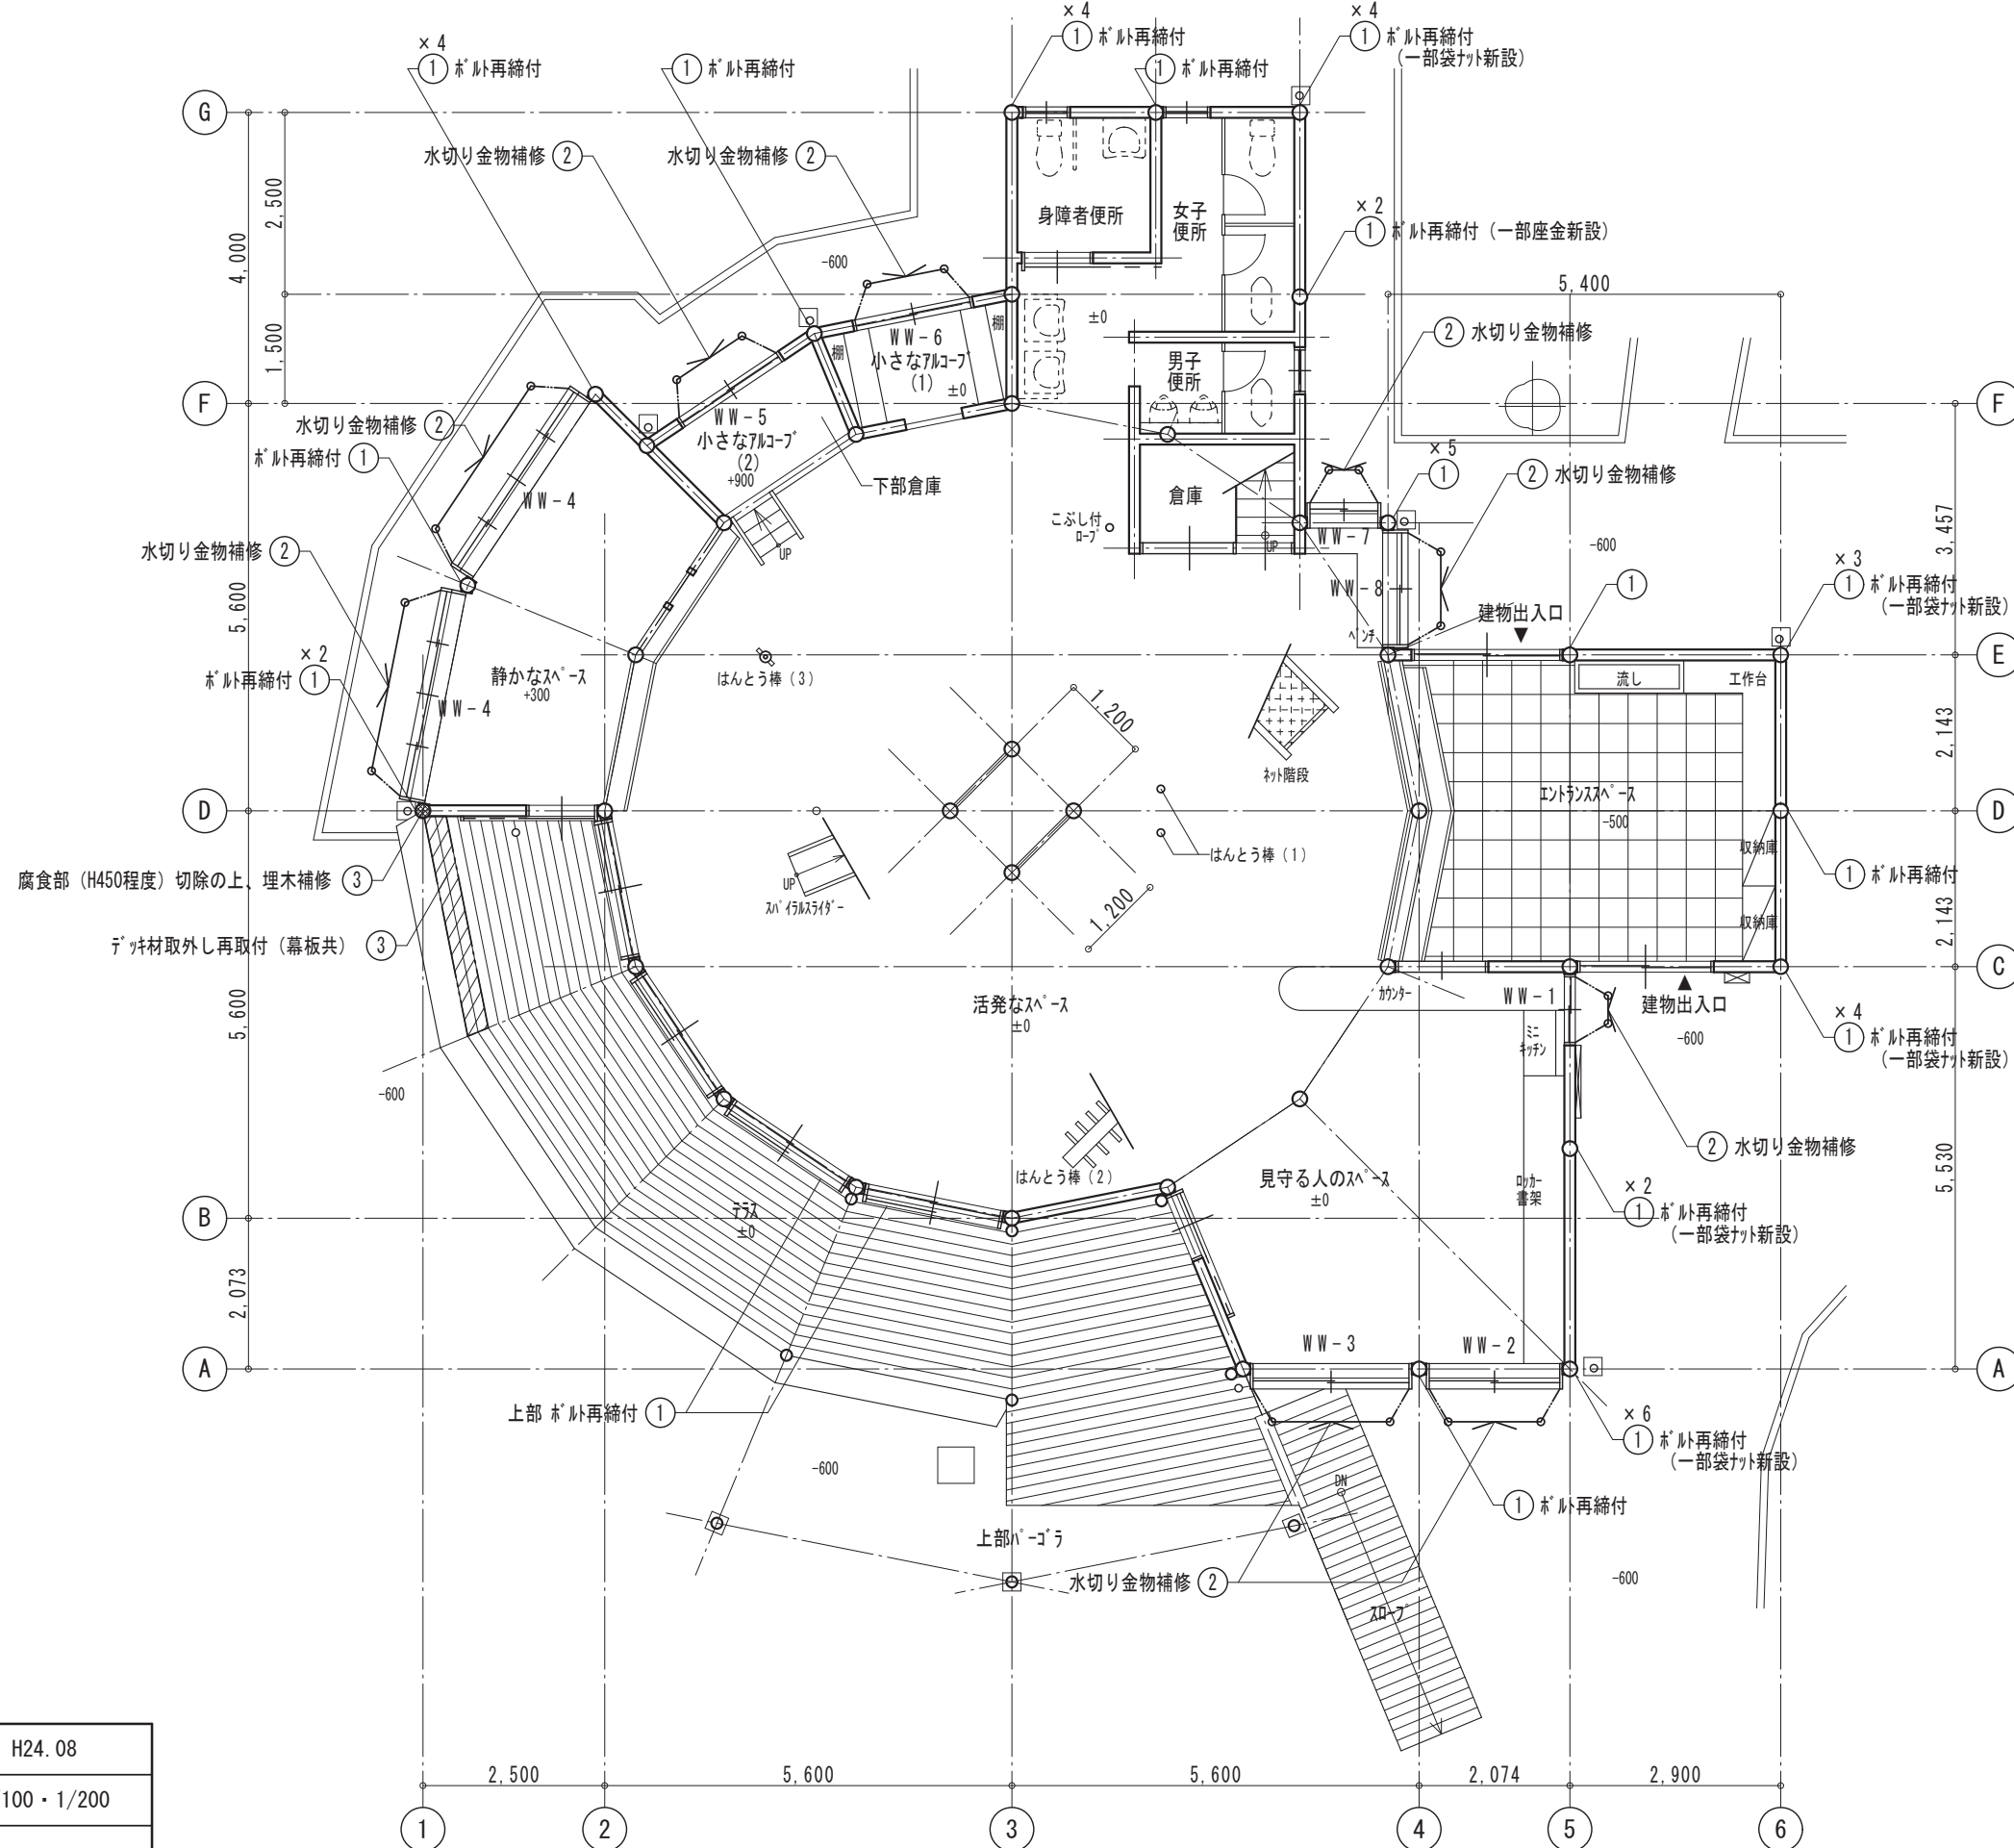
1階 平面図 1/100

符号	改修内容
①	【1階外壁廻り】 ボルト再締付（一部 袋ナット新設、座金新設） ※詳細は立面図参照
②	【1階外部サッシ廻り】 [図A-14・D-01参照] 水切り金物の浮き補修：釘止の上、周囲シーリング MS-2 10×10
③	【静かなスペース・テラス取合い柱】 [図A-14・D-02参照] 腐食部切除の上、埋木補修（周囲テラスデッキ材取外し再取付共）
⑦	【活発なスペース】 廻り廊下部照明器具（ダウンライト）の取替え

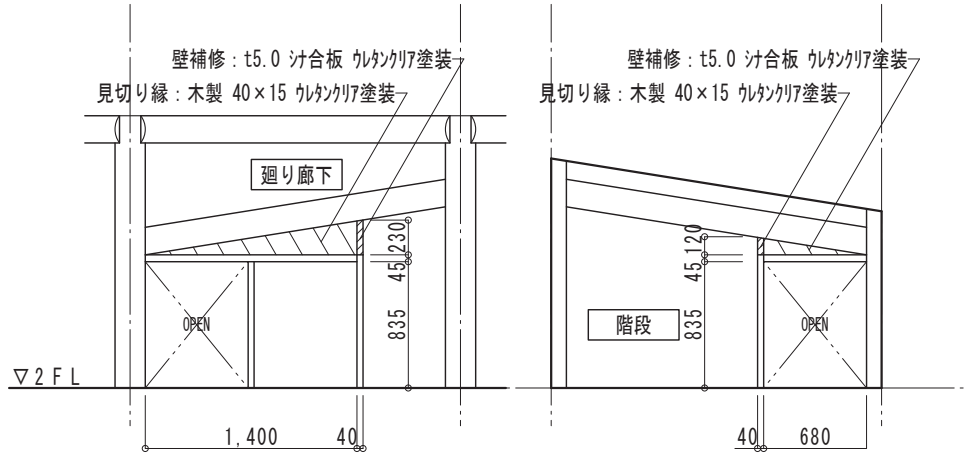
A 展開図 1/50

符号	改修内容
④	【階段・廻り廊下 壁】 階段出入口上部 壁補修：t5.0 汁合板張り
⑥	【廻り廊下】 既存逆富士蛍光灯器具に衝突防止加へを新設
