## 消防団車両からの出火について

走行中の消防団積載車から出火する事案が発生しました。

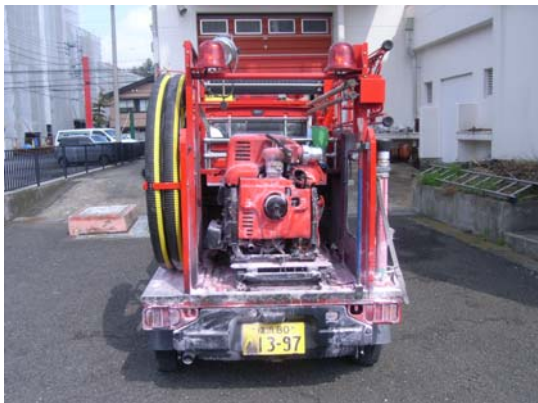
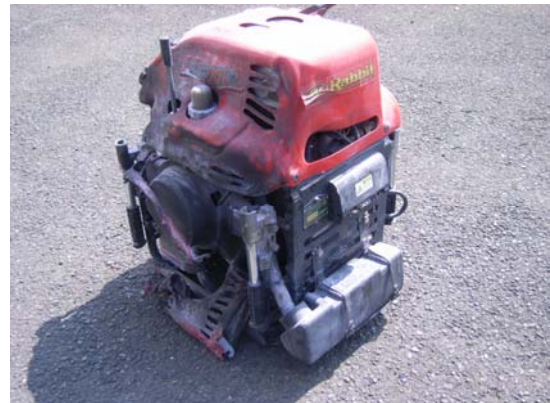
積載している可搬式小型ポンプ（平成 20 年式ラビット消防ポンプ）1 台並びに車両後部荷台及び配線若干焼損

その結果、可搬式小型ポンプのキャブレターの一部からガソリンが漏れ、積載車のエンジンルームに入り、その蒸気が何らかの原因により引火して出火したと考えられます。

積載車後部と可搬式小型ポンプの状況

可搬式小型ポンプの取扱要領を再確認するとともに、消防団に配置している全ポンプの点検を実施します。
