高速横浜環状北線事業予定地から検出された P C B 等有害物質の処理状況について

首都高速道路株式会社が工事を実施している横浜環状北線の事業予定地から有害物質が検出されたことについて、調査及び処理の状況を報告します。

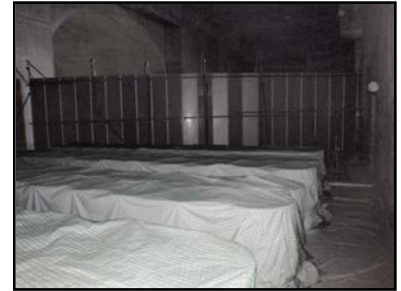
保管状況

回収した環境省令基準値を超える P C B を含んでいた油分、P C B を含んだ油分と接していたと考えられる部分及び作業に使用した物品を P C B 廃棄物として、ステンレスドラム缶に密封のうえ保管場所である北線子安台換気所施設内への搬入を 7 月 11 日に完了し、保管・管理しています。

PCB廃棄物の内容	ドラム缶数(本)
建物地下の溜まり水に浮いていた油分及び回収に使用した回収マット	13
PCBを含んだ油分が接した可能性が高い下水配管、電気配線、収納ラック等地下設備	62
PCBを含んだ油分が接していた地下部躯体表面を研磨したコンクリート粉	2
除去作業に使用した防護服、保護マスクフィルター等	19
合計	96

保管した P C B 廃棄物については、「ポリ塩化ビフェニル廃棄物の適正な処理の推進に関する特別措置法」及び同法施行令で平成 28 年 7 月 14 日までに処分または処分を他人に委託することが義務付けられています。今後、最終的な処分について検討を進めます。

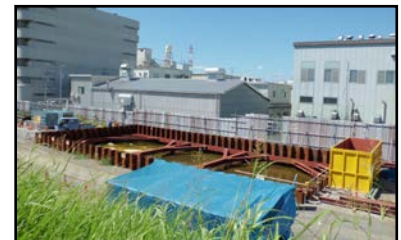
現地の状況

平成24年3月に、都筑区川向町の横浜環状北線橋脚基礎工事現場で油分が染み出ているドラム缶が土中から発見されたため、土壌を調査したところ、「土壌汚染対策法」に規定されているPCB等有害物質が検出されました。現地では、飛散防止措置及び立ち入り防止措置を行いました。

検出物質	調査結果	環境基準値※
土壌溶出量 (PCB) (mg/L)	0.0098	不検出
土壌溶出量 (鉛及びその化合物) (mg/L)	0.017	0.01 以下
土壌溶出量 (ジクロロメタン) (mg/L)	8.7	0.02 以下
土壌溶出量 (1,2-ジクロロエタン) (mg/L)	1	0.004 以下
土壌溶出量 (シス-1,2-ジクロロエチレン) (mg/L)	0.65	0.04 以下
土壌溶出量 (トリクロロエチレン) (mg/L)	16	0.03 以下
土壌溶出量 (テトラクロロエチレン) (mg/L)	1.7	0.01 以下
土壌溶出量 (ベンゼン) (mg/L)	1.4	0.01 以下

また、周辺の井戸利用者へ情報提供を行うとともに、井戸水の水質調査を実施し、有害物質は不検出であることを5月16日に確認しました。

現在、発見箇所及びその周囲について追加の調査を実施しています。

今後、汚染状況の把握を行い、関連法令に従い適切に処理を行ってまいります。
