報 告 書

東戸塚駅東口第二自転車駐車場 鉄骨劣化調査業務

令和 3 年 1 月

株式会社 川久保企画 JRCチーム

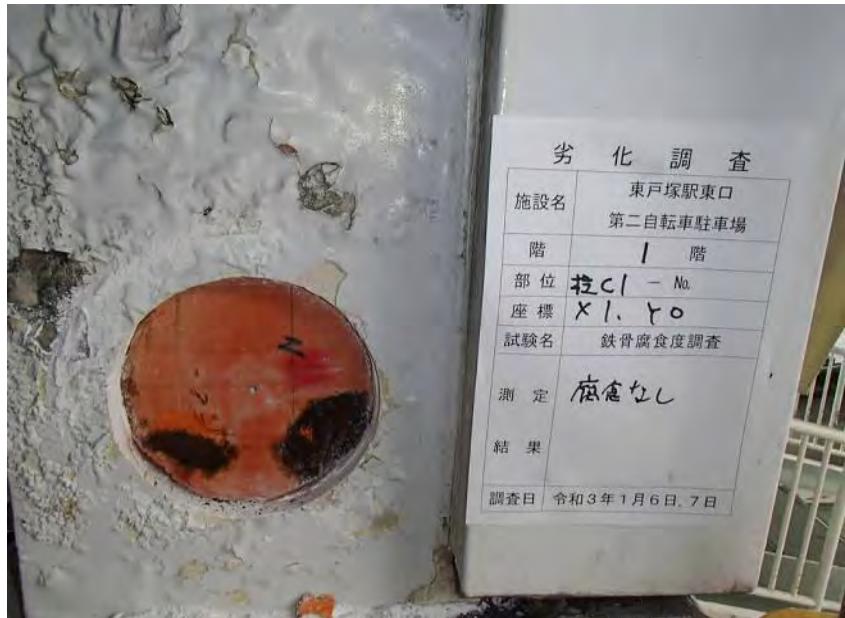
調査番号	No.1
調査箇所	1階柱
座標	X1, Y0

部分的なさびあり

腐食なし

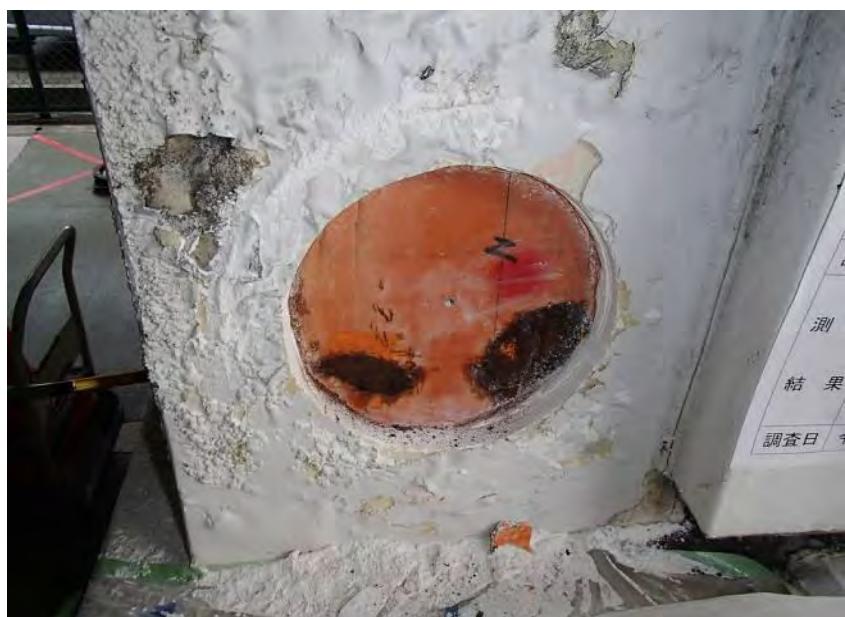
調査番号	No.1
調査箇所	1階柱
座標	X1, Y0

部分的なさびあり

腐食なし

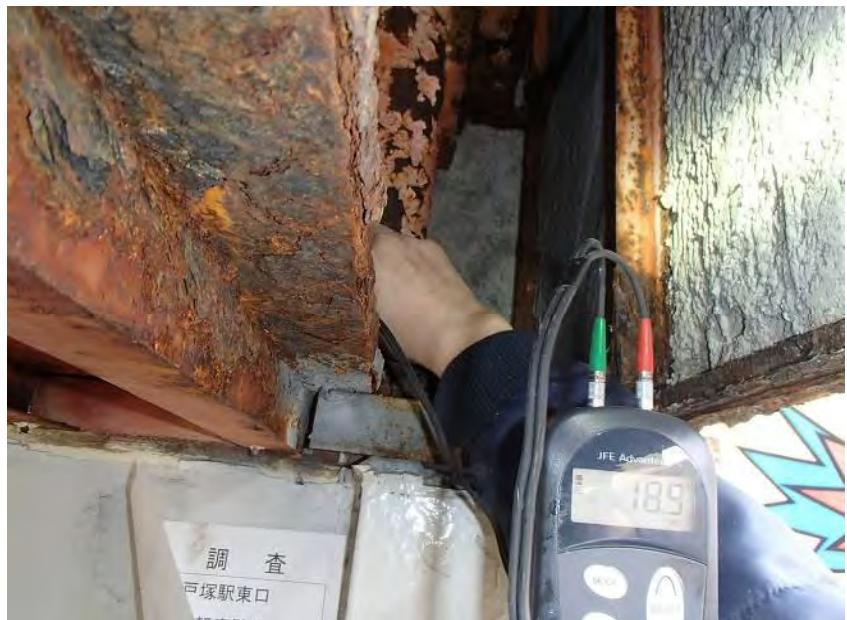
調査番号	No.2
調査箇所	1階柱頭
座標	X1, Y0

板厚
計測状況
腐食部
18.9 mm

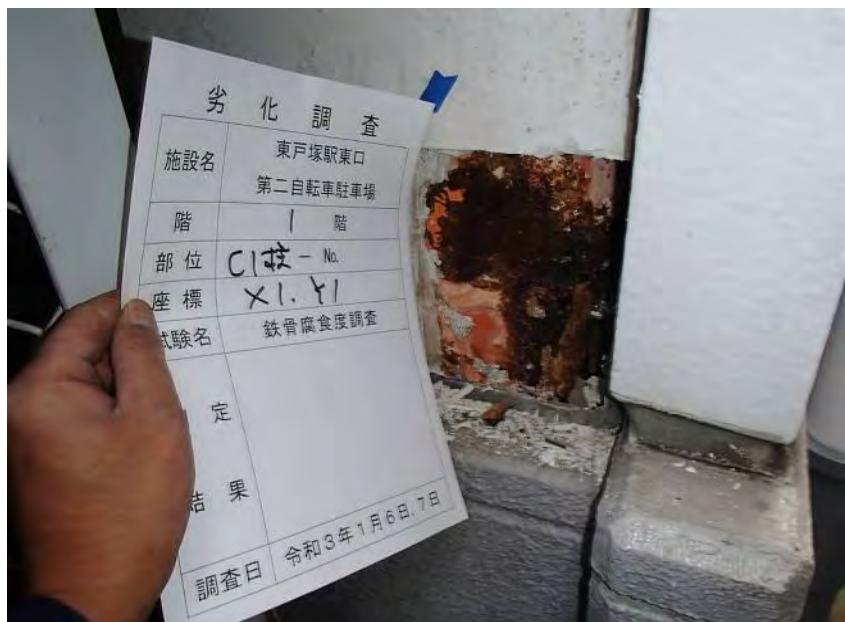
調査番号	No.3
調査箇所	1階柱
座標	X1, Y1

全面的なさびだが
断面欠損には
なっていない

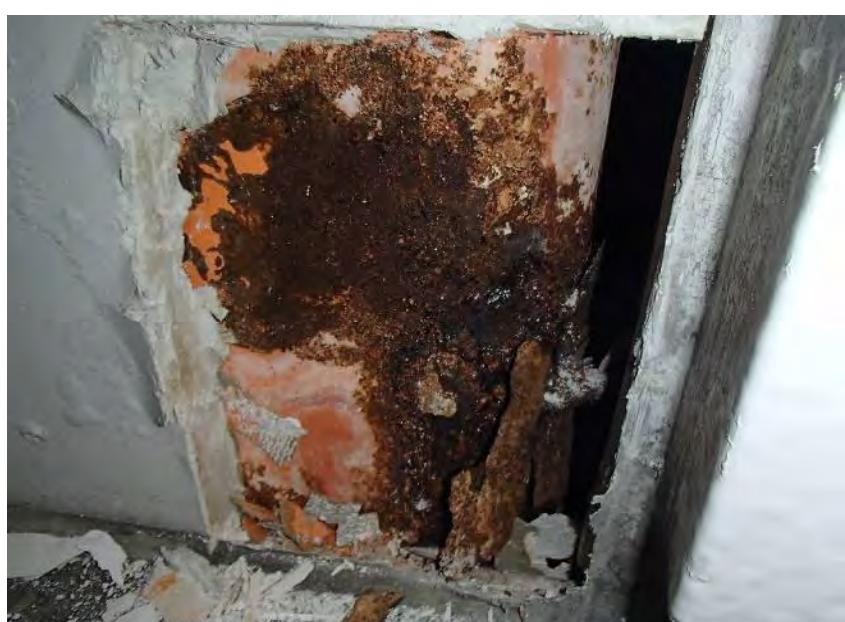
調査番号	No.3
調査箇所	1階柱
座標	X1, Y1

全面的なさびだが
断面欠損には
なっていない

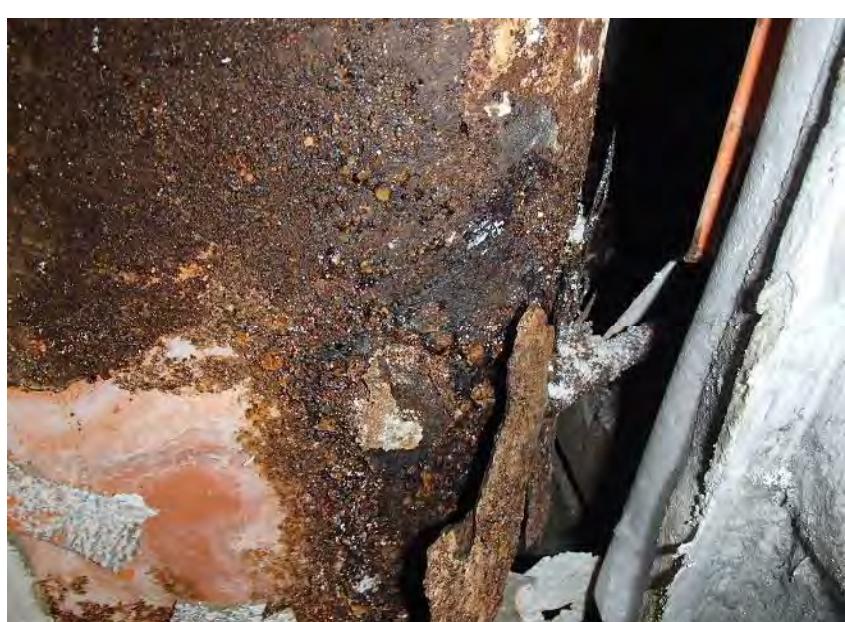
調査番号	No.3
調査箇所	1階柱
座標	X1, Y1

全面的なさびだが
断面欠損には
なっていない

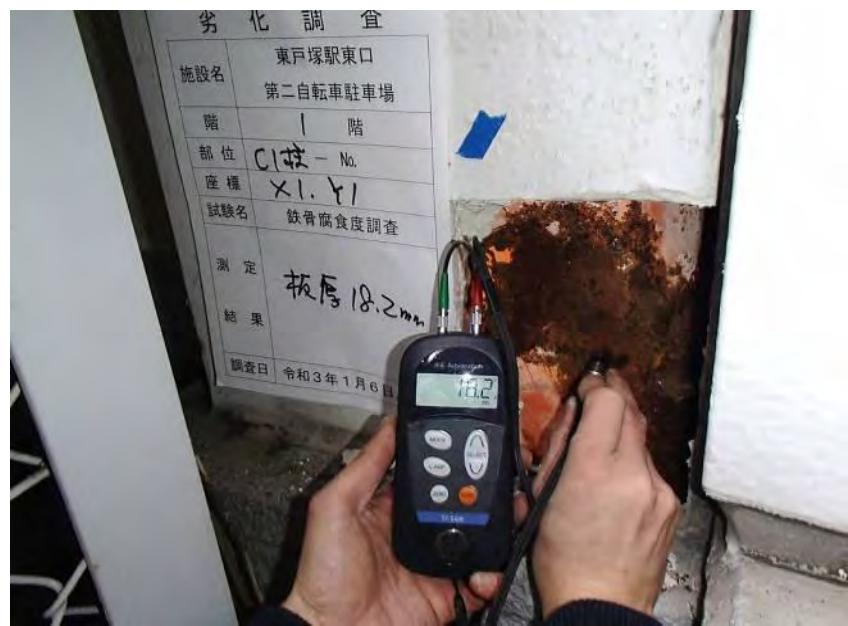
調査番号	No.3
調査箇所	1階柱
座標	X1, Y1

板厚
計測状況
18.2 mm

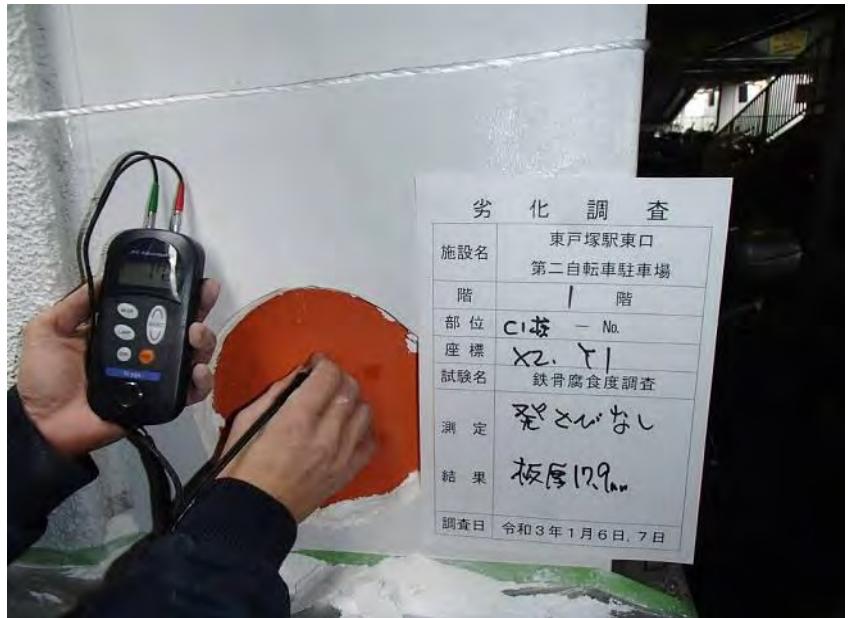
調査番号	No.4
調査箇所	1階柱
座標	X2, Y1

発錆なし

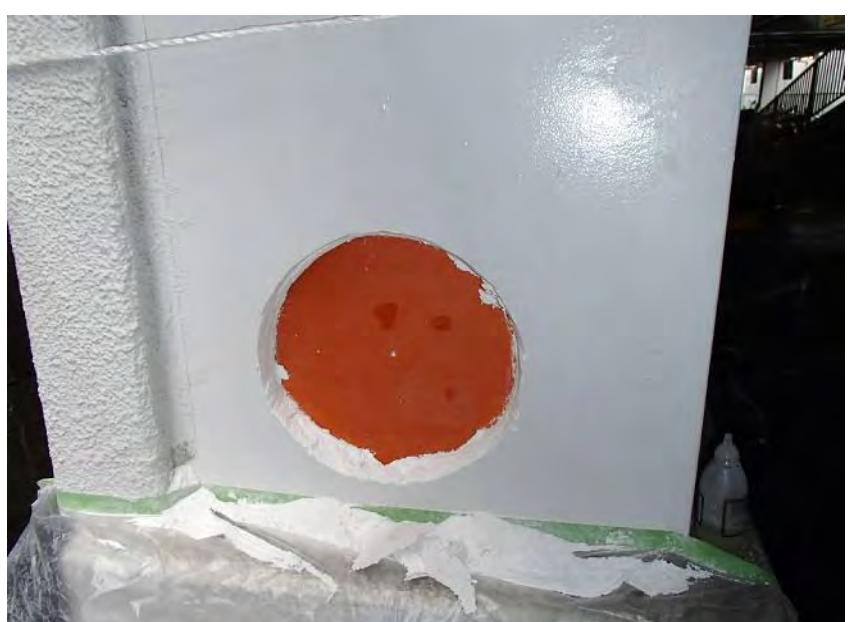
調査番号	No.4
調査箇所	1階柱
座標	X2, Y1

発錆なし

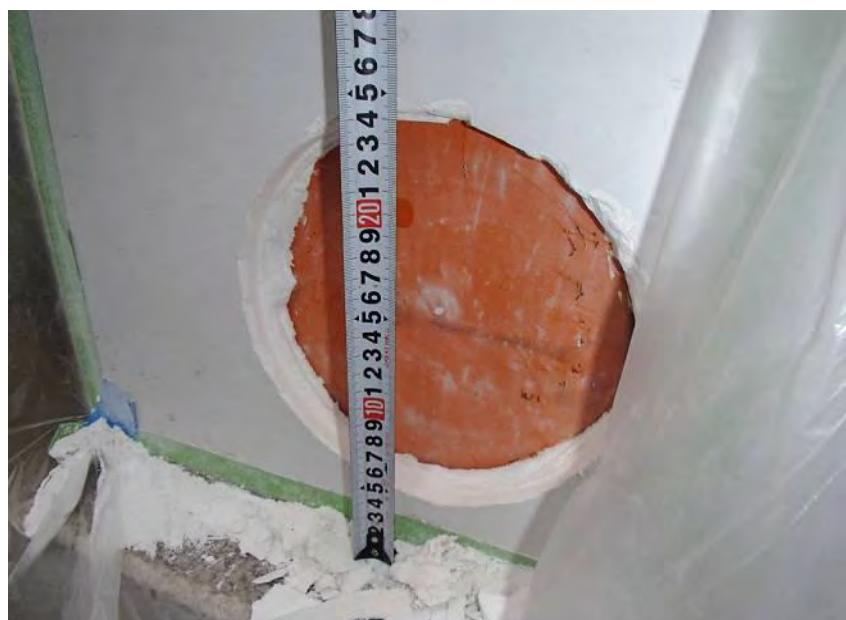
調査番号	No.5
調査箇所	1階柱
座標	X6, Y1

発錆なし

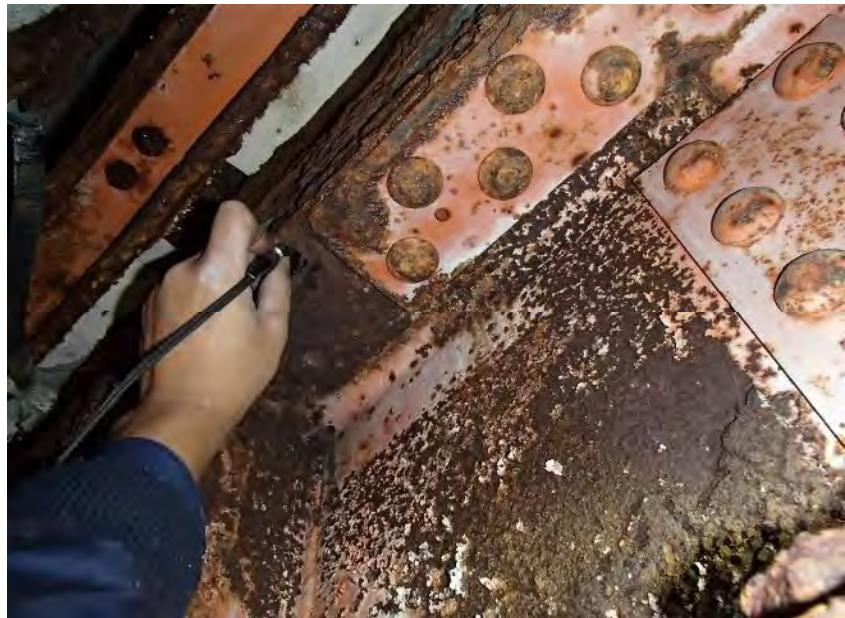
調査番号	No.6
調査箇所	2階梁
座標	X1, Y0~Y1

調査の結果、特に腐食の進行が著しい箇所はR階の梁（No.16～No.19）で、梁と柱頭の仕口部・フランジ部に集中しており、同梁の外壁側に通路橋の片持ち梁が接合しており、そこから雨水が仕上げ材内部に侵入していると思われる。2階のX1通りの梁（No.6）も腐食が進行しており、同位置外壁の受け材が著しく腐食していることから、外壁材から梁内部に雨水が侵入していると考えられる。

板厚
計測状況
上フランジ
14.8 mm

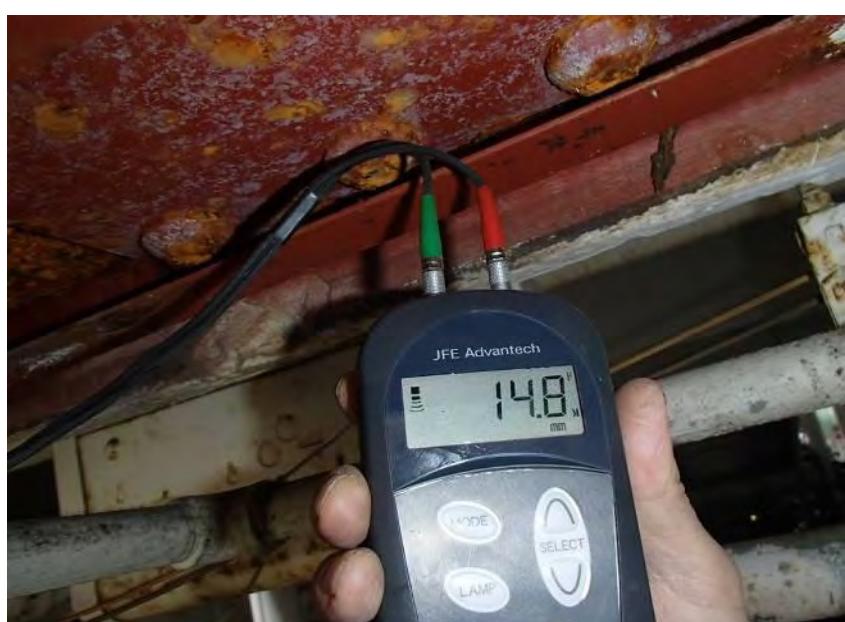
調査番号	No.6
調査箇所	2階梁
座標	X1, Y0~Y1

板厚
計測状況
上フランジ
14.8 mm

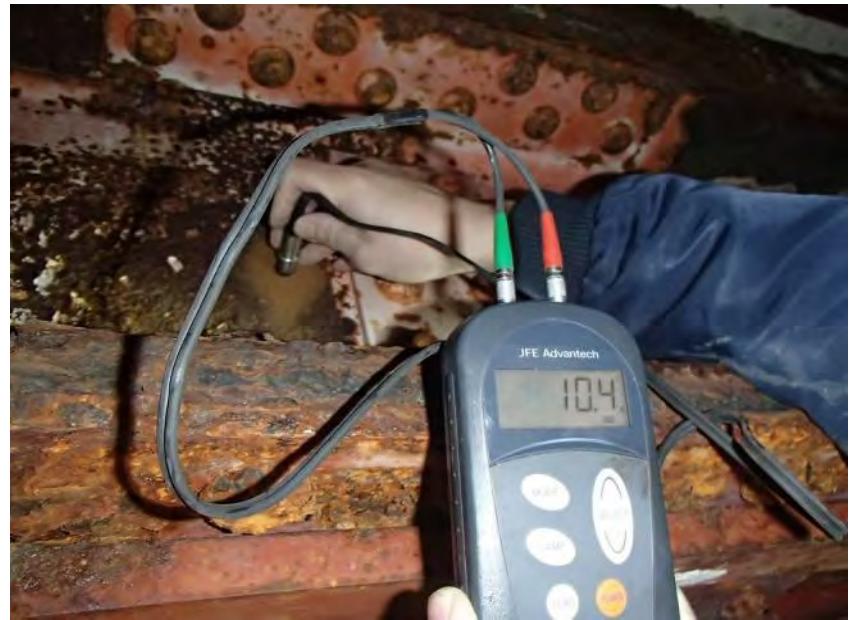
調査番号	No.6
調査箇所	2階梁
座標	X1, Y0~Y1

板厚
計測状況
ウェブ
10.4 mm

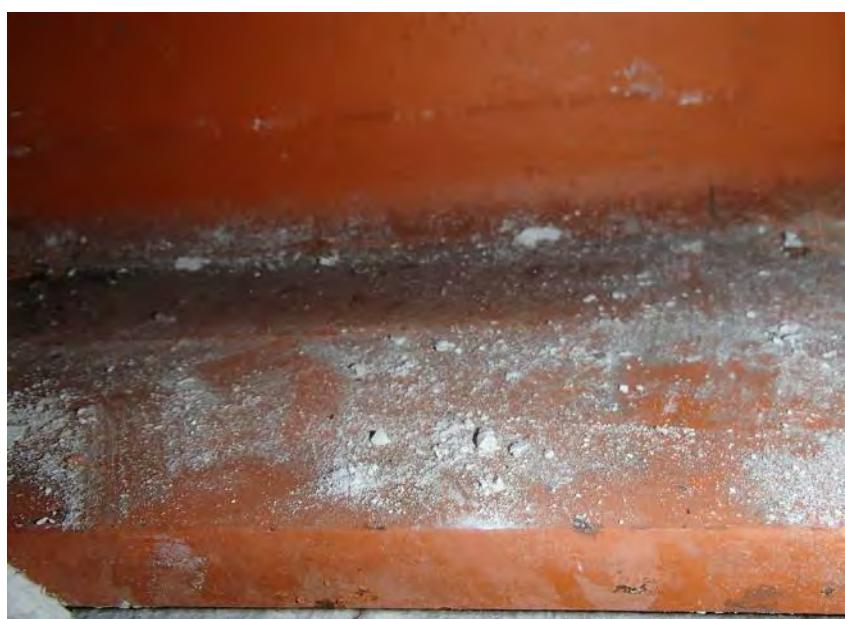
調査番号	No.8
調査箇所	2階梁
座標	X2, Y0~Y1

発錆なし

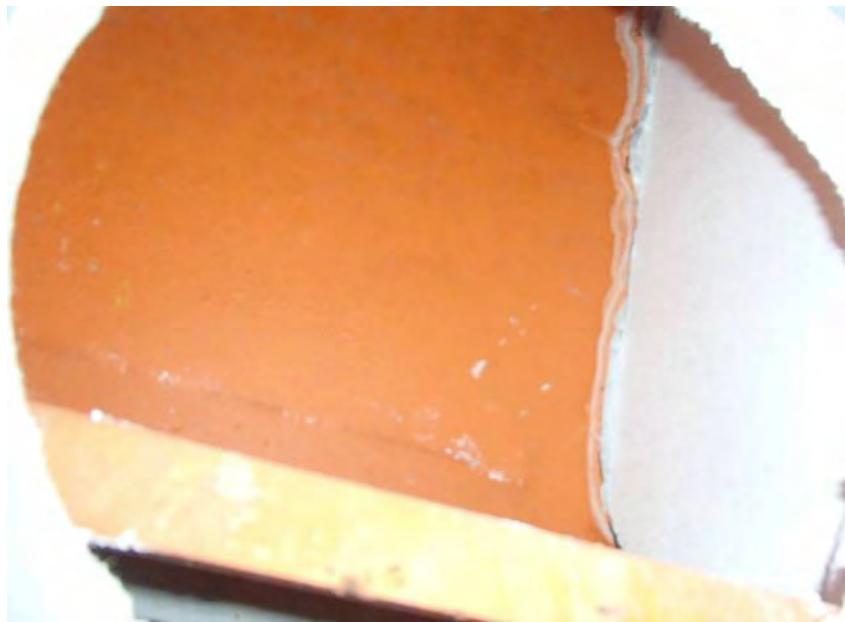
調査番号	No.8
調査箇所	2階梁
座標	X2, Y0~Y1

発錆なし

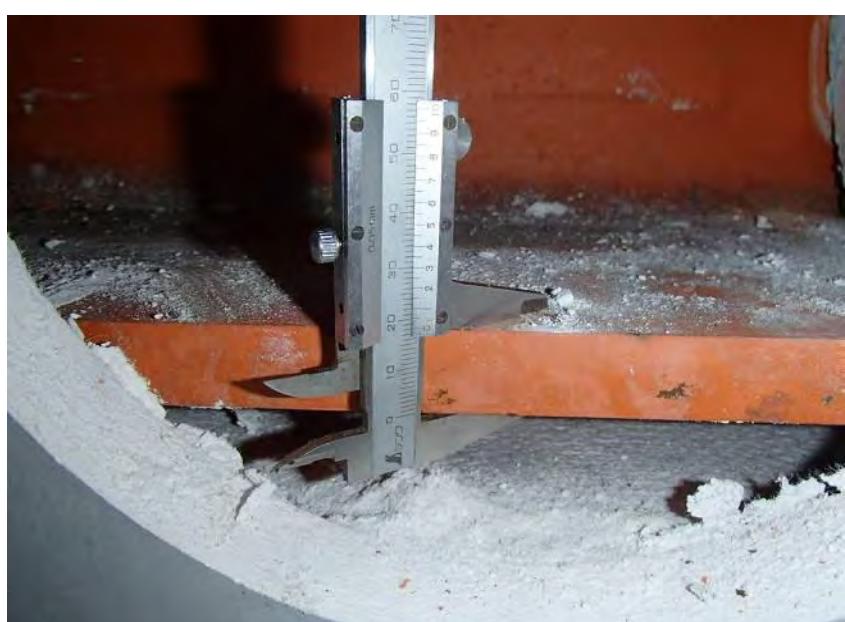
調査番号	No.8
調査箇所	2階梁
座標	X2, Y0~Y1

板厚
計測状況
フランジ
18.3 mm

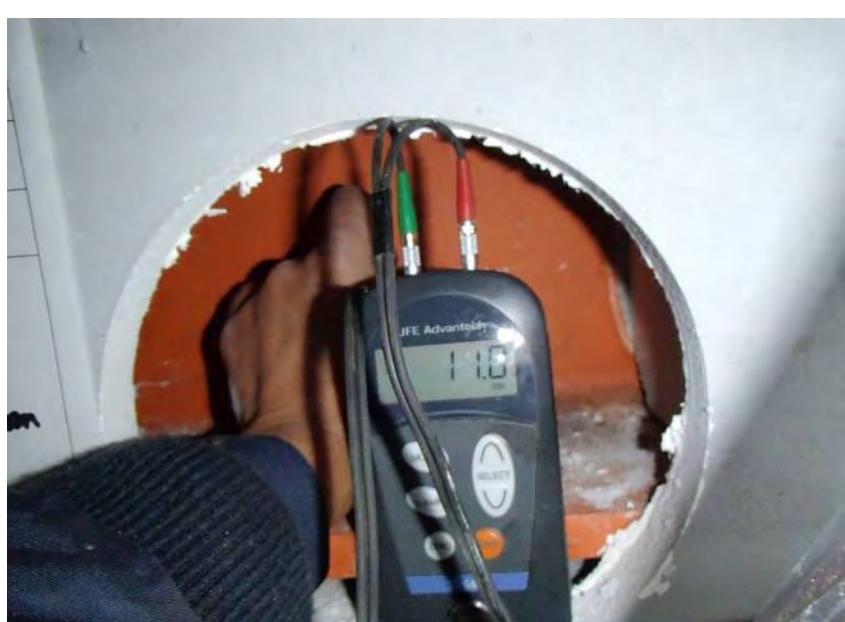
調査番号	No.8
調査箇所	2階梁
座標	X2, Y0~Y1

板厚
計測状況
ウェブ
11.0 mm

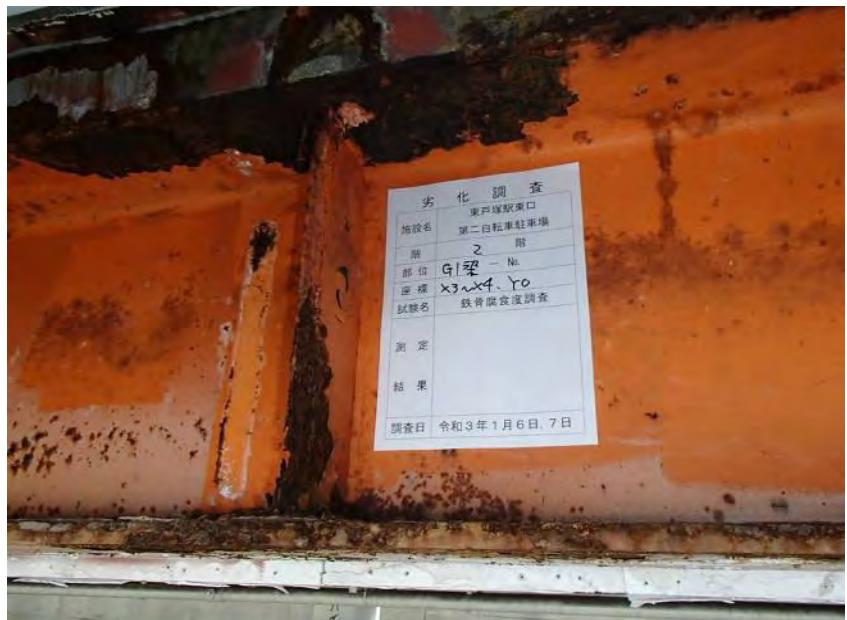
調査番号	No.9
調査箇所	2階梁
座標	X3～X4, Y0

No.9の梁も腐食の進行が著しく、直上の棟の切れ目辺りから雨水が侵入していると推察される。

欠損さび

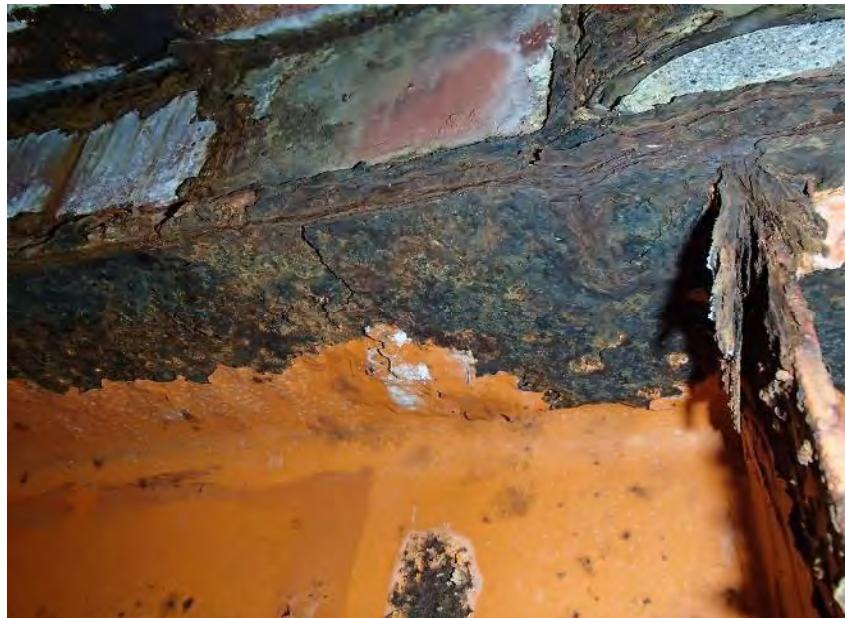
調査番号	No.9
調査箇所	2階梁
座標	X3～X4, Y0

上フランジ
かなり腐食が
進行している

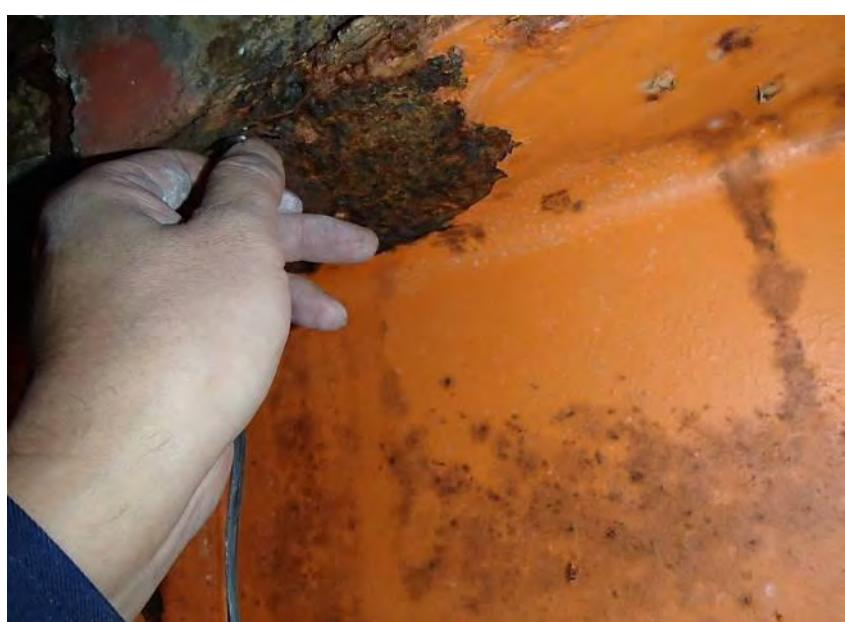
調査番号	No.9
調査箇所	2階梁
座標	X3～X4, Y0

板厚
計測状況
上フランジ
15.1 mm

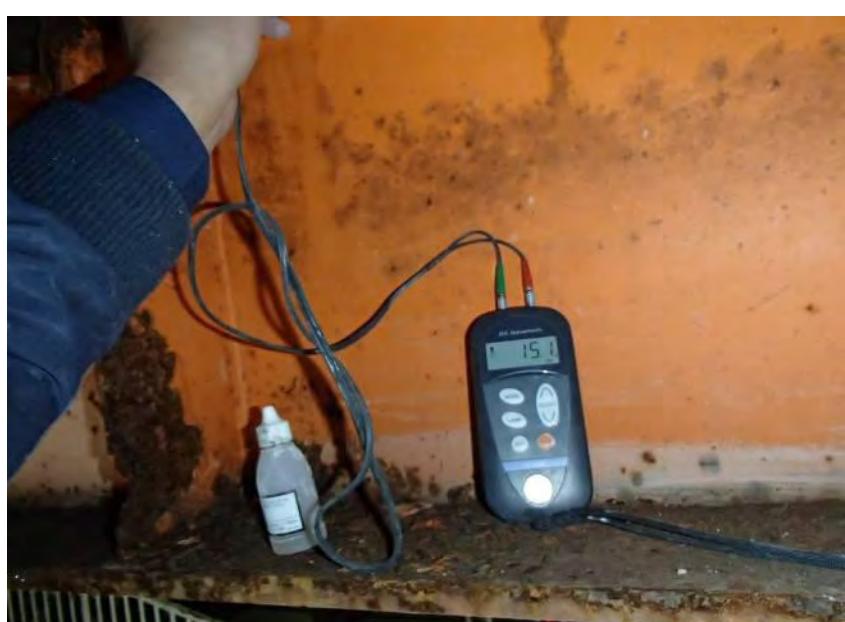
調査番号	No.9
調査箇所	2階梁
座標	X3～X4, Y0

板厚
計測状況
上フランジ
15.1 mm

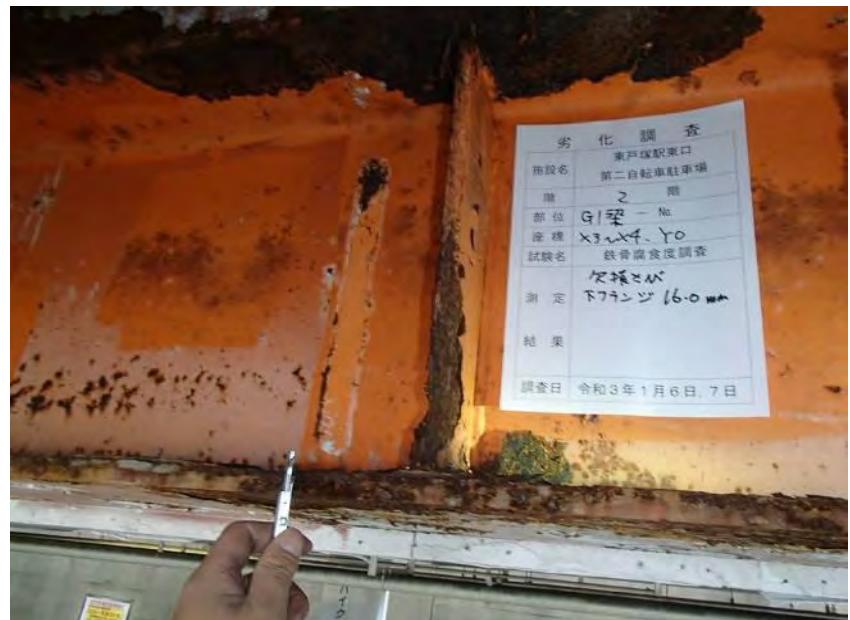
調査番号	No.9
調査箇所	2階梁
座標	X3～X4, Y0

板厚
計測状況
下フランジ
16.0 mm

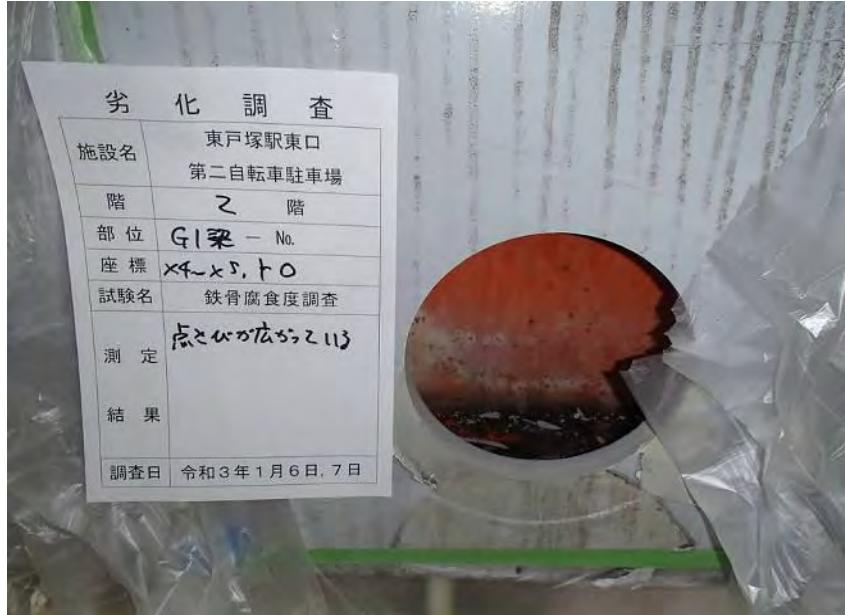
調査番号	No.10
調査箇所	2階梁
座標	X4～X5, Y0

点さびが広がっている

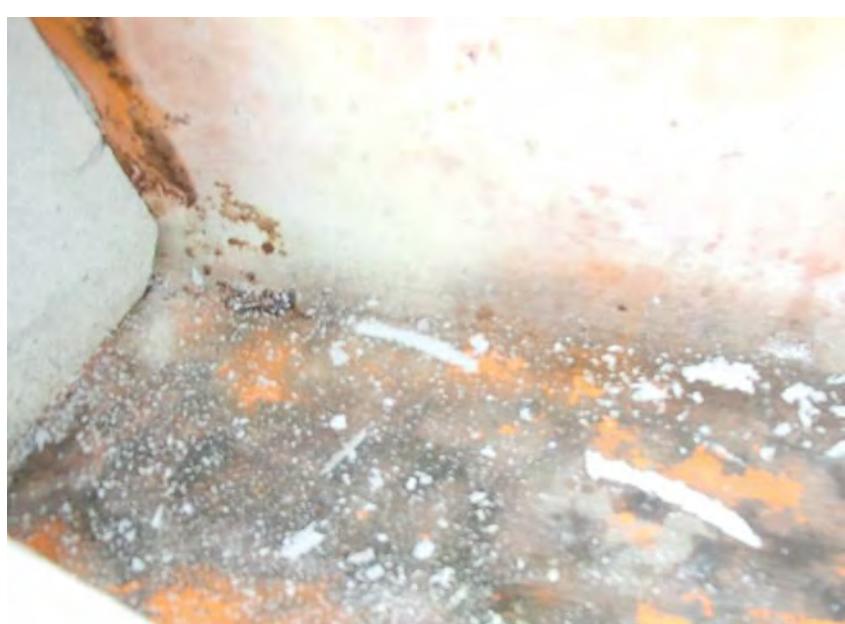
調査番号	No.10
調査箇所	2階梁
座標	X4～X5, Y0

点さびが広がっている

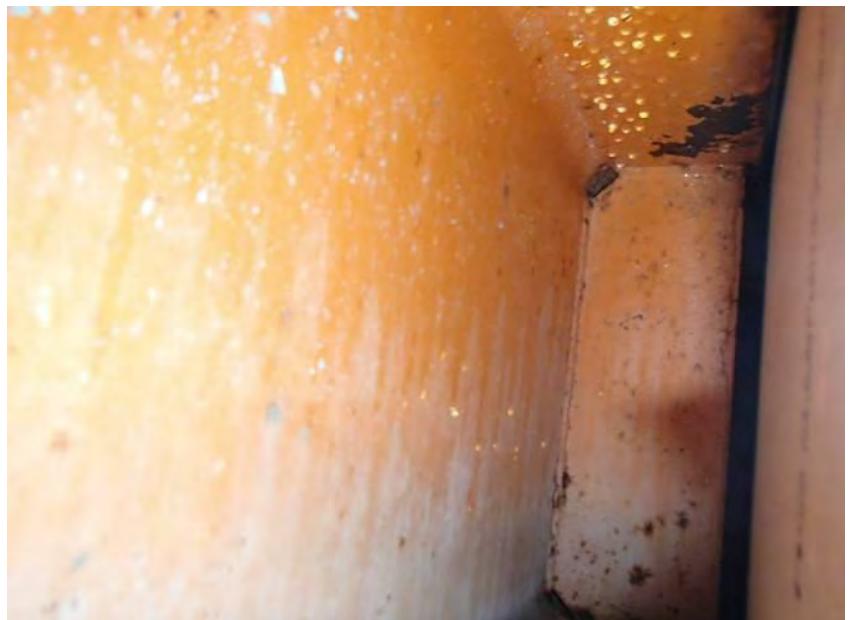
調査番号	No.10
調査箇所	2階梁
座標	X4～X5, Y0

点さびが広がっている

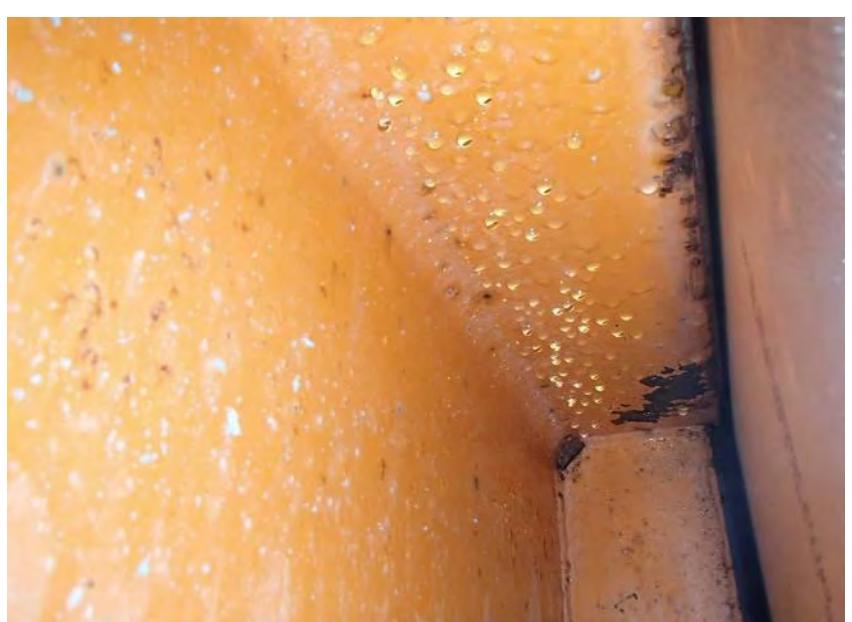
調査番号	No.10
調査箇所	2階梁
座標	X4～X5, Y0

内部状況

上フランジ
結露している

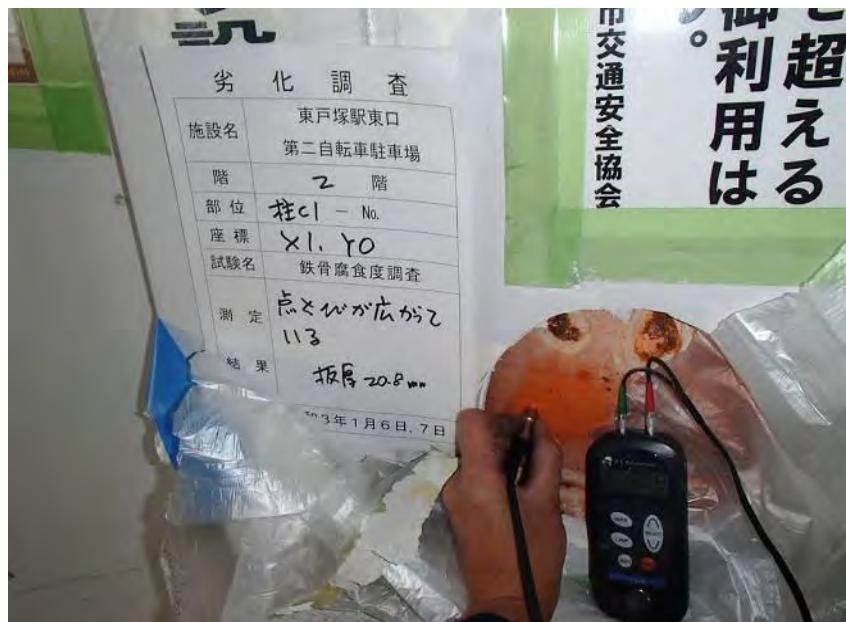
調査番号	No.11
調査箇所	2階柱
座標	X1, Y0

板厚
計測状況
20.8 mm

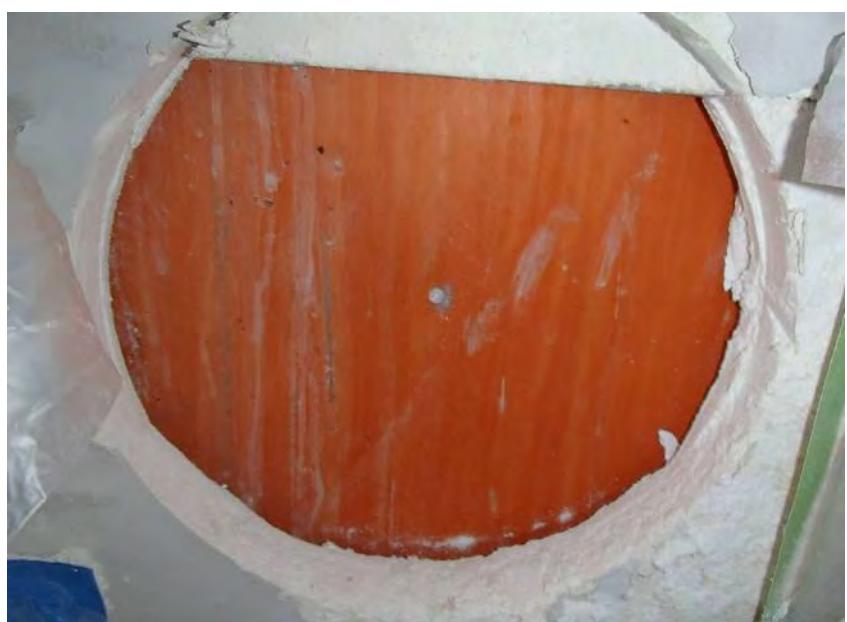
調査番号	No.12
調査箇所	2階間柱
座標	X1, Y0~Y1 (Y0側)

発錆なし

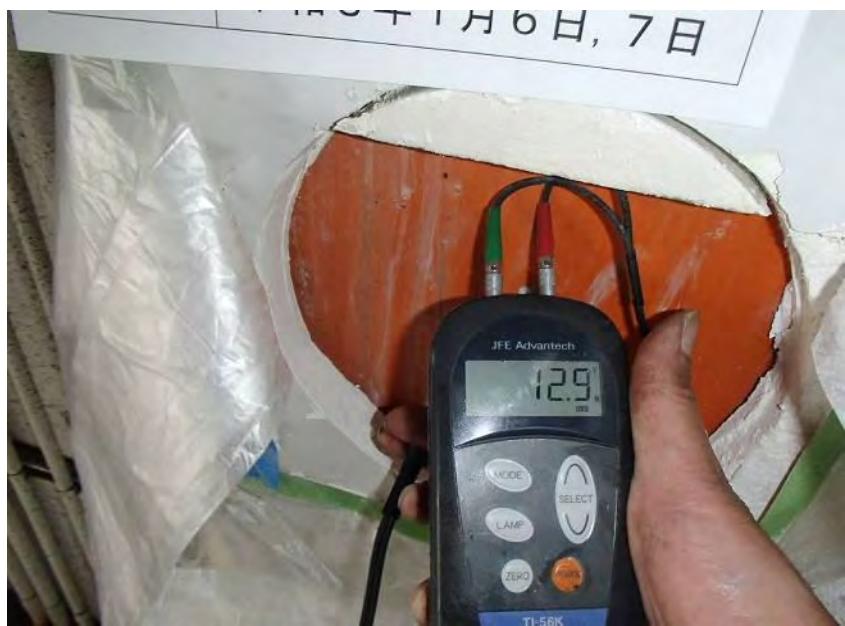
調査番号	No.12
調査箇所	2階間柱
座標	X1, Y0~Y1 (Y0側)

板厚
計測状況
12.9 mm

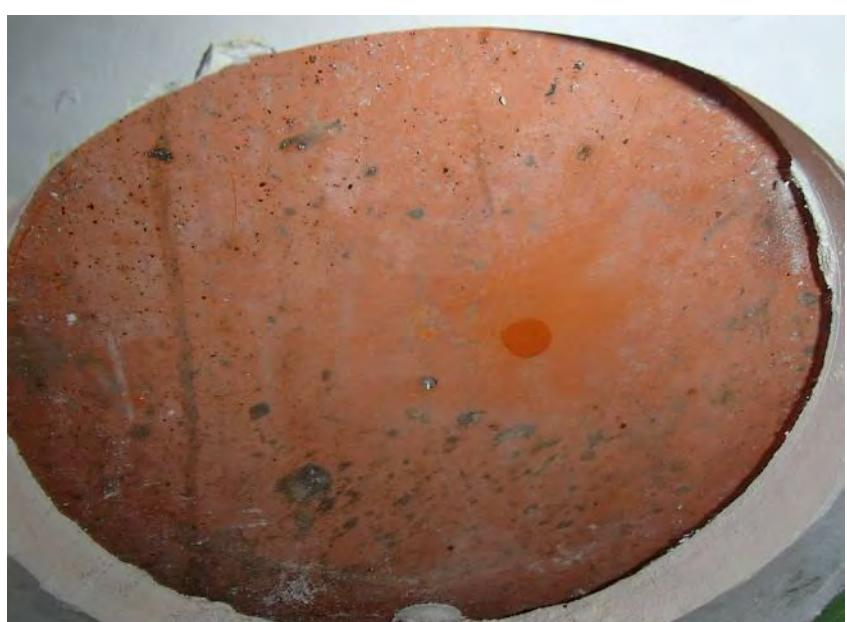
調査番号	No.13
調査箇所	2階間柱柱脚
座標	X1, Y0~Y1 (Y0側)

点さびが広がっている

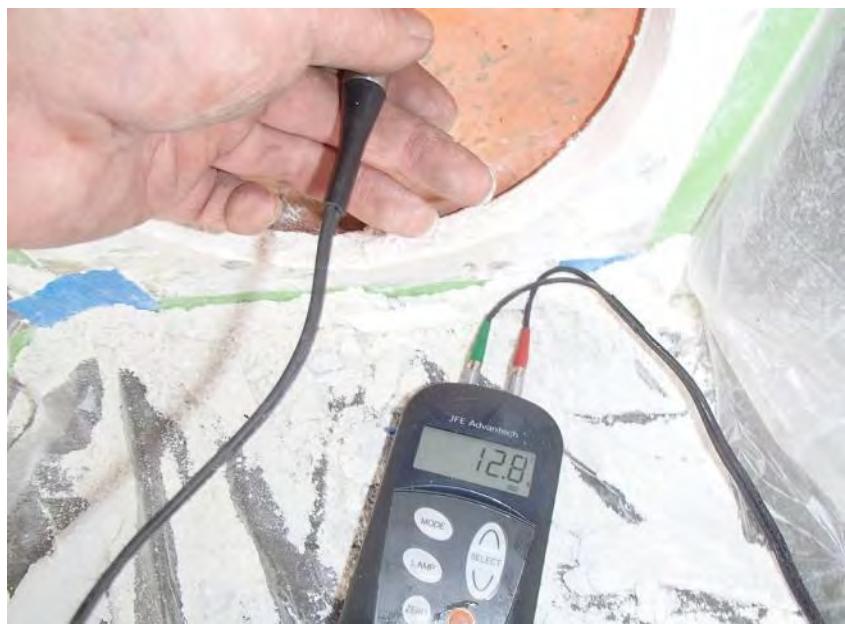
調査番号	No.13
調査箇所	2階間柱柱脚
座標	X1, Y0~Y1 (Y0側)

板厚
計測状況
12.8 mm

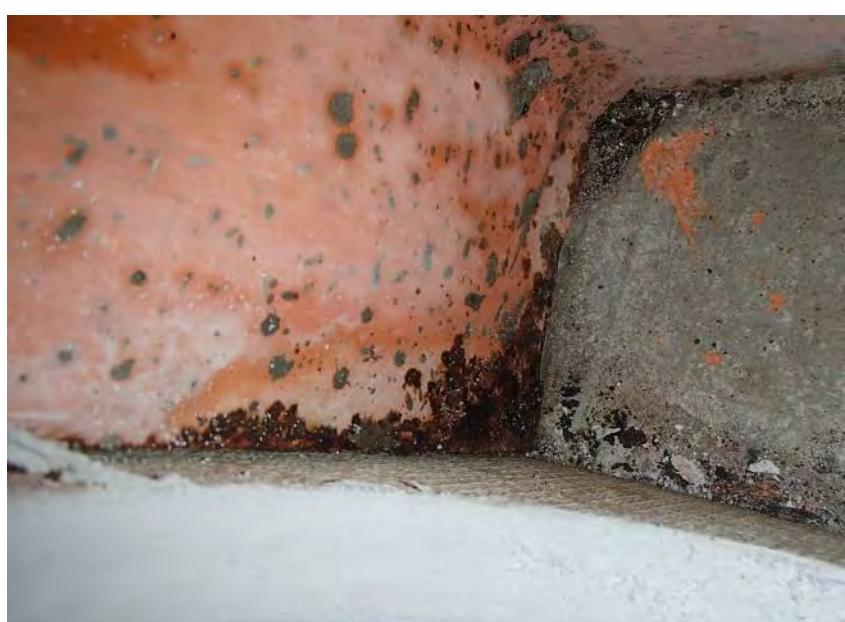
調査番号	No.14
調査箇所	2階間柱柱脚
座 標	X1, Y0~Y1 (Y1側)

浮きさびが生じている

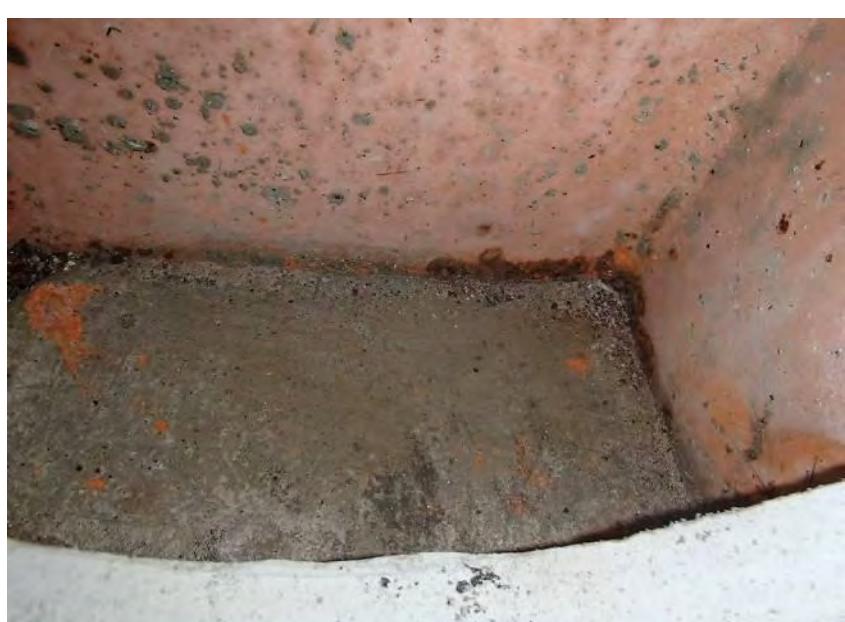
調査番号	No.14
調査箇所	2階間柱柱脚
座 標	X1, Y0~Y1 (Y1側)

浮きさびが生じている

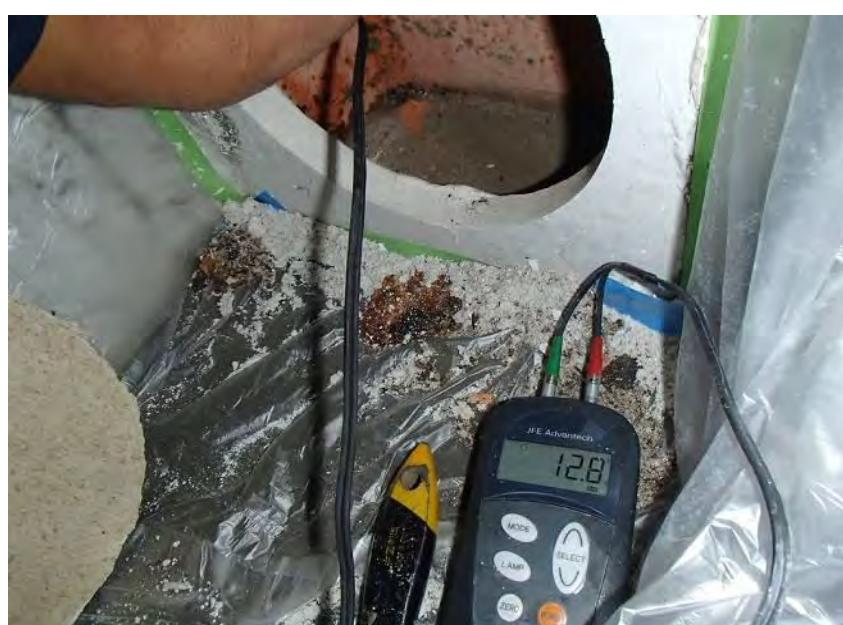
調査番号	No.14
調査箇所	2階間柱柱脚
座標	X1, Y0~Y1 (Y1側)

板厚
計測状況
フランジ
12.8 mm

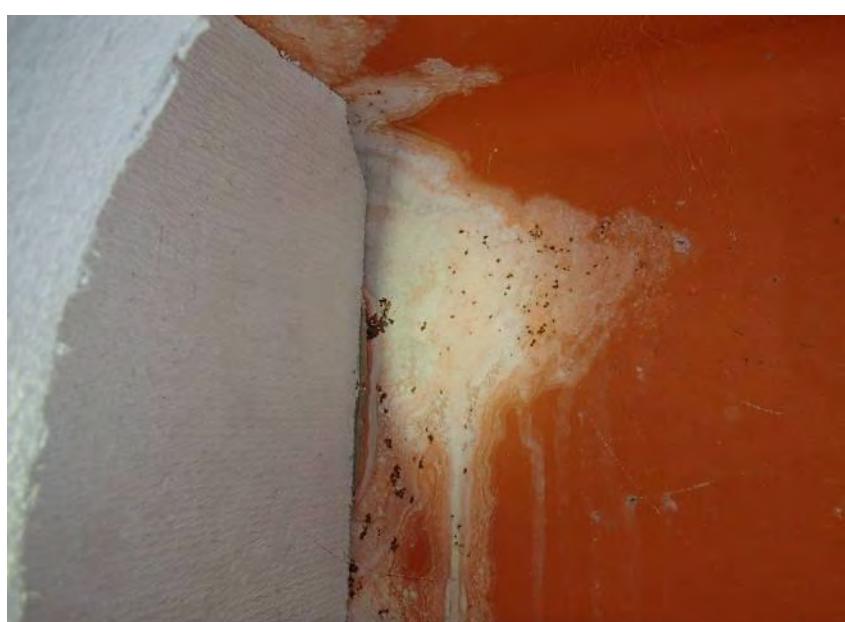
調査番号	No.15
調査箇所	R 階梁
座標	X1～X2, Y0

ウェブに点さびあり

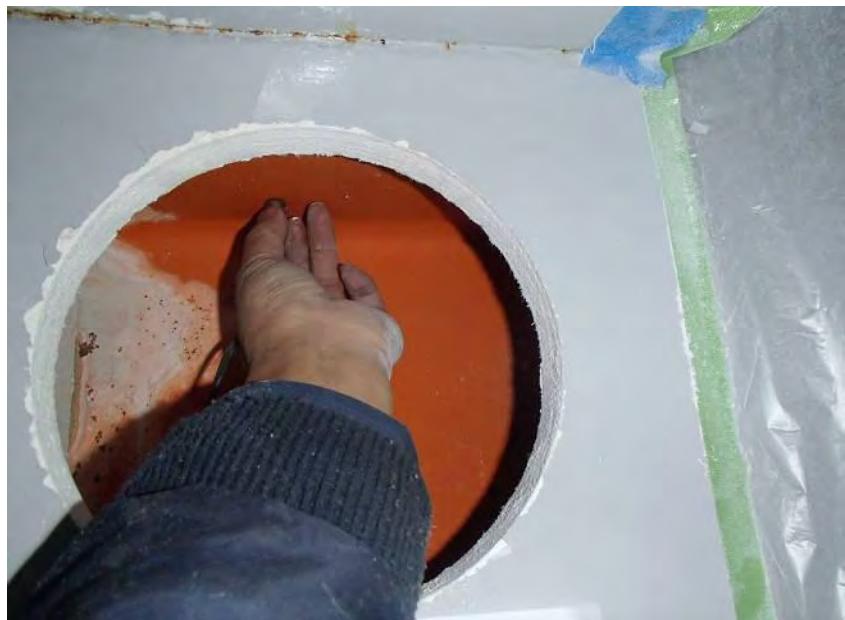
調査番号	No.15
調査箇所	R 階梁
座 標	X1～X2, Y0

板厚
計測状況
上フランジ
17.7 mm

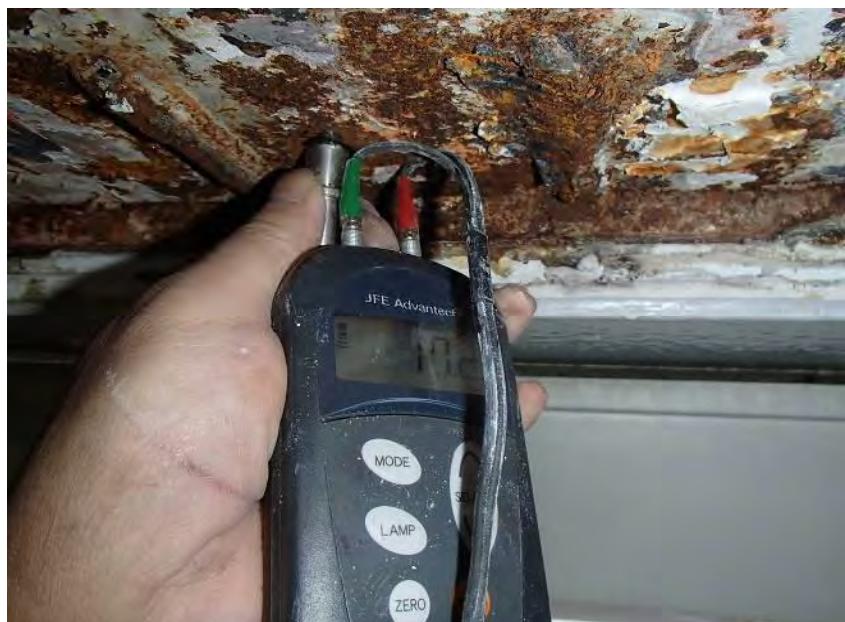
調査番号	No.15
調査箇所	R階梁
座標	X1～X2, Y0

板厚
計測状況
下フランジ
17.2 mm

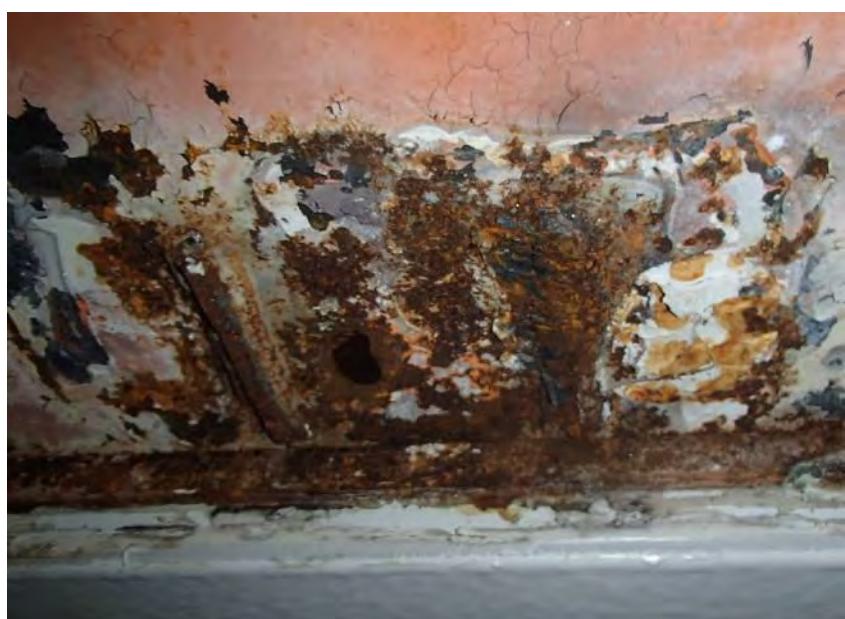
調査番号	No.15
調査箇所	R階梁
座標	X1～X2, Y0

下フランジ
欠損さび

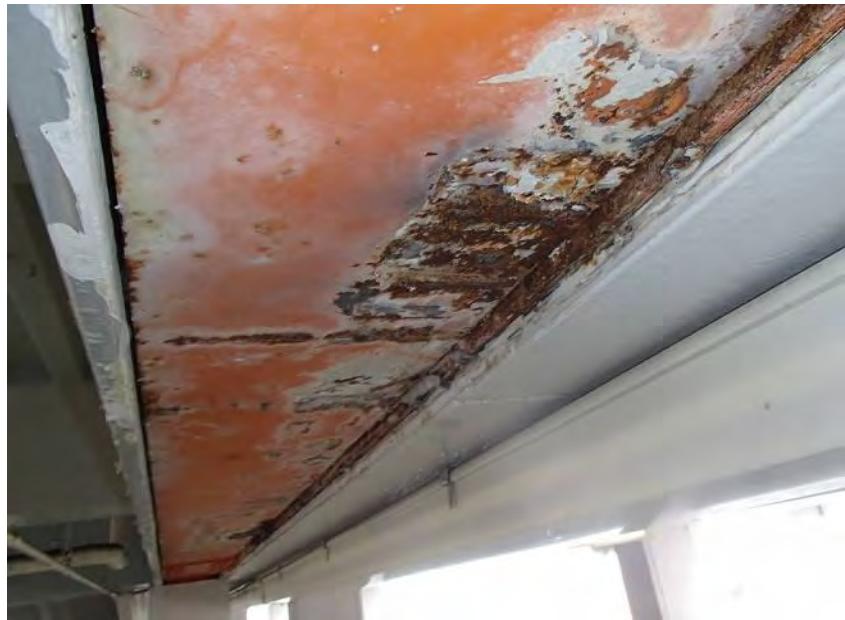
調査番号	No.15
調査箇所	R階梁
座標	X1～X2, Y0

下フランジ

全体状況

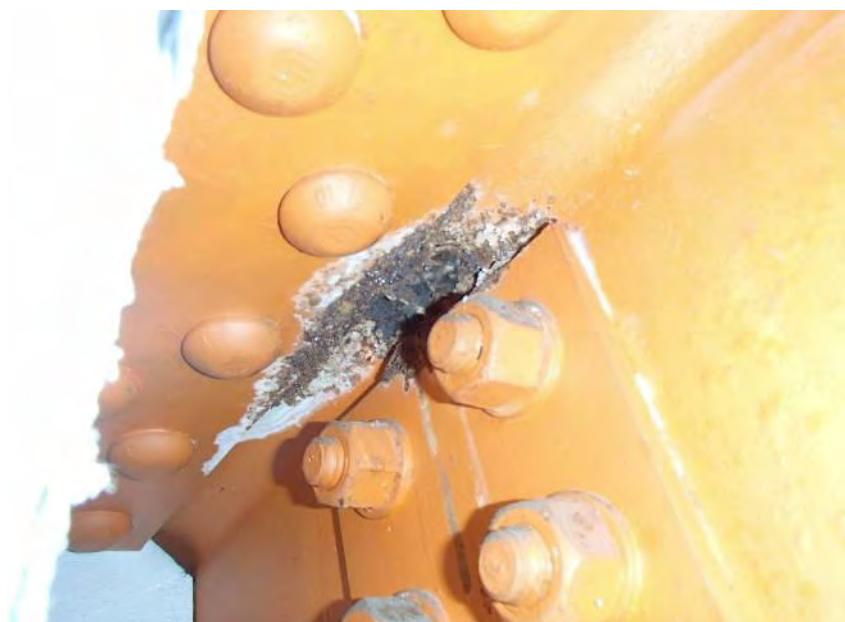
調査番号	No.16
調査箇所	R階梁
座標	X1, Y0~Y1 (Y0側)

上フランジ
欠損さび

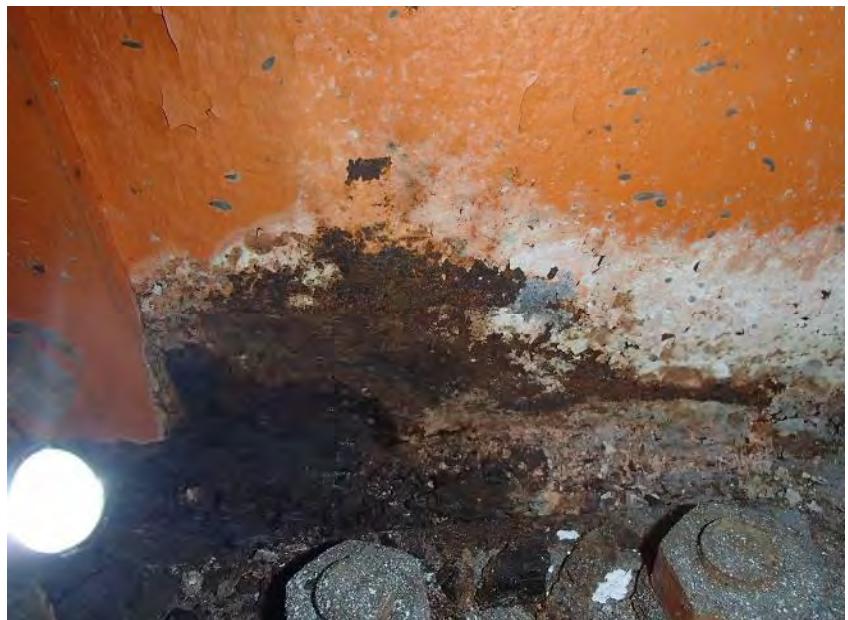
調査番号	No.16
調査箇所	R階梁
座標	X1, Y0～Y1 (Y0側)

ウェブ 下フランジ
欠損さび

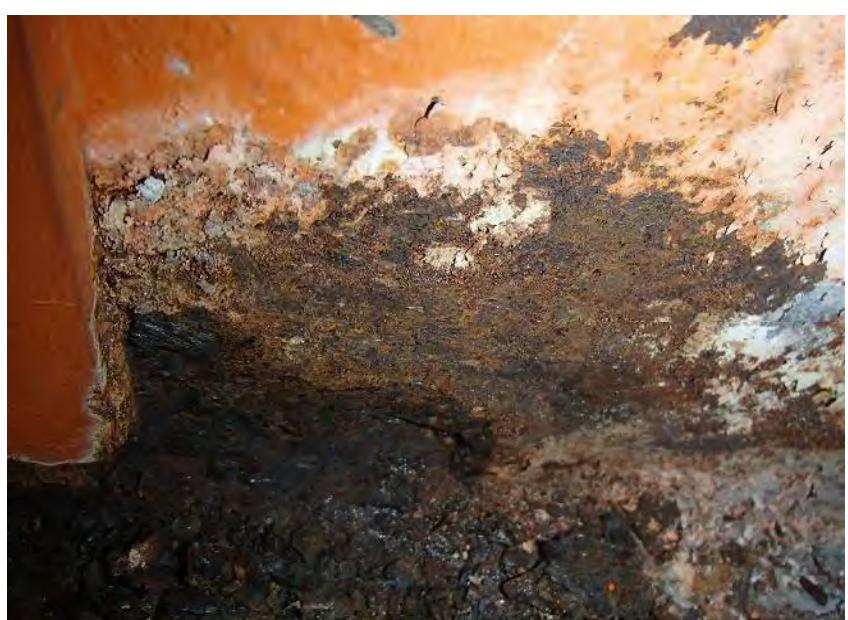
調査番号	No.16
調査箇所	R階梁
座標	X1, Y0～Y1 (Y0側)

ウェブ 下フランジ
欠損さび

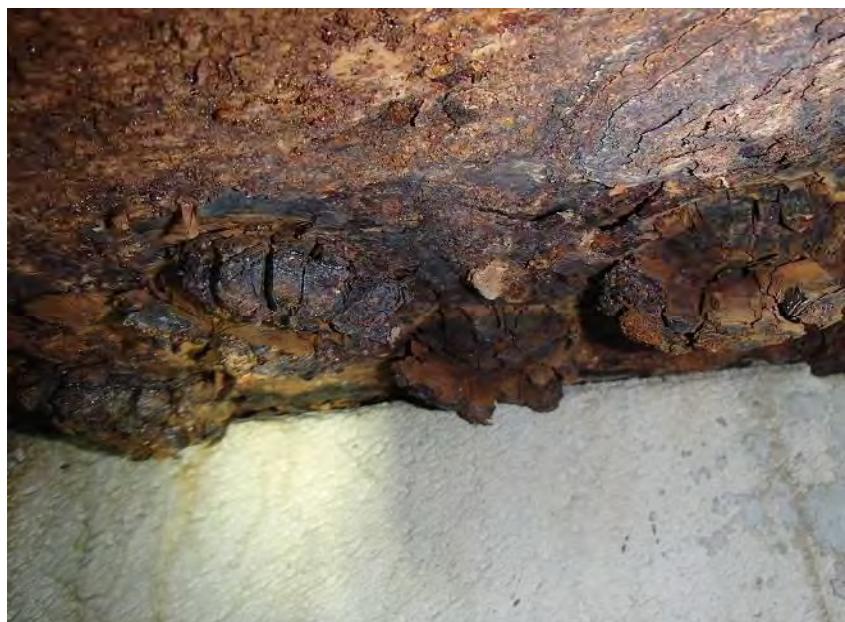
調査番号	No.16
調査箇所	R階梁
座標	X1, Y0～Y1 (Y0側)

下フランジ 高力ボルトが
著しく腐食し
欠損している
