報 告 書

東戸塚駅東口第二自転車駐車場 鉄骨劣化調査業務

令和 3 年 1 月

株式会社 川久保企画 JRCチーム

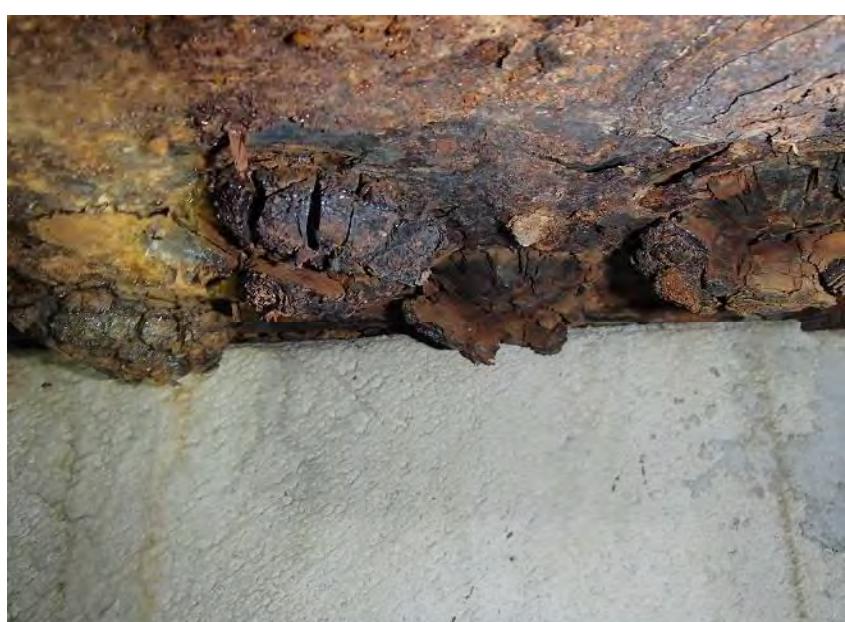
調査番号	No.16
調査箇所	R階梁
座標	X1, Y0～Y1 (Y0側)

下フランジ 高力ボルトが
著しく腐食し
欠損している

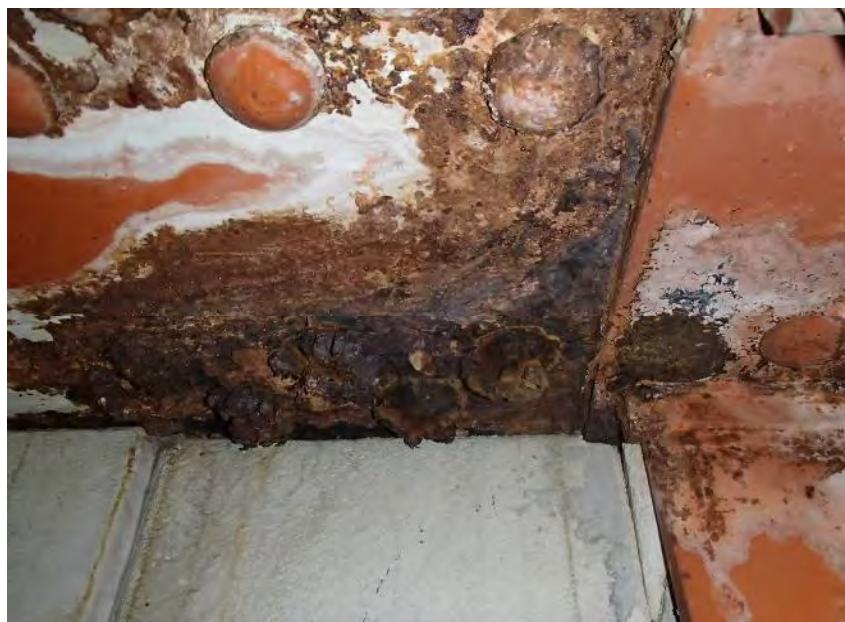
調査番号	No.16
調査箇所	R階梁
座標	X1, Y0~Y1 (Y0側)

下フランジ 高力ボルトが
著しく腐食し
欠損している

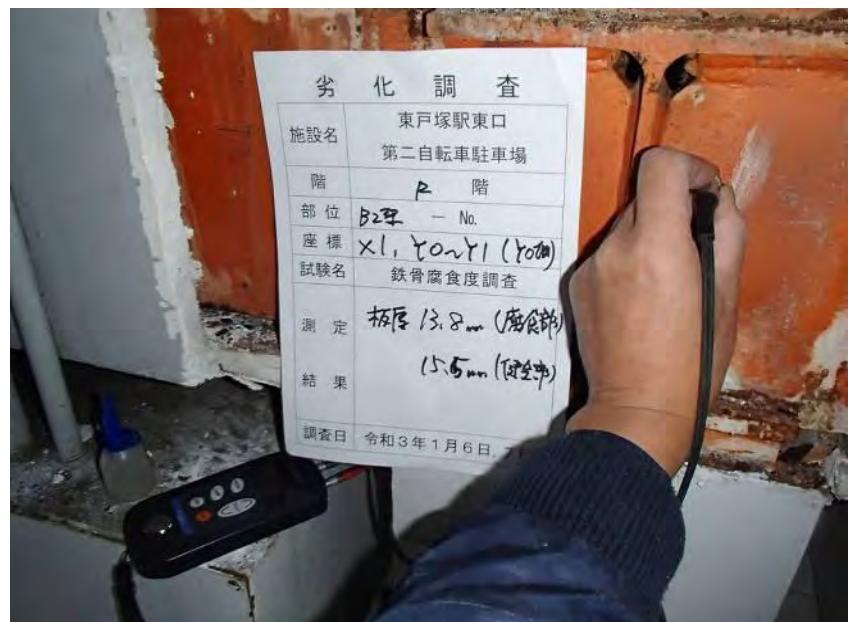
調査番号	No.17
調査箇所	R階梁
座標	X1, Y0~Y1 (Y0側)

板厚
計測状況
仕口部健全部
15.5 mm

写真 部位訂正
(誤: B2梁→正: B7梁)

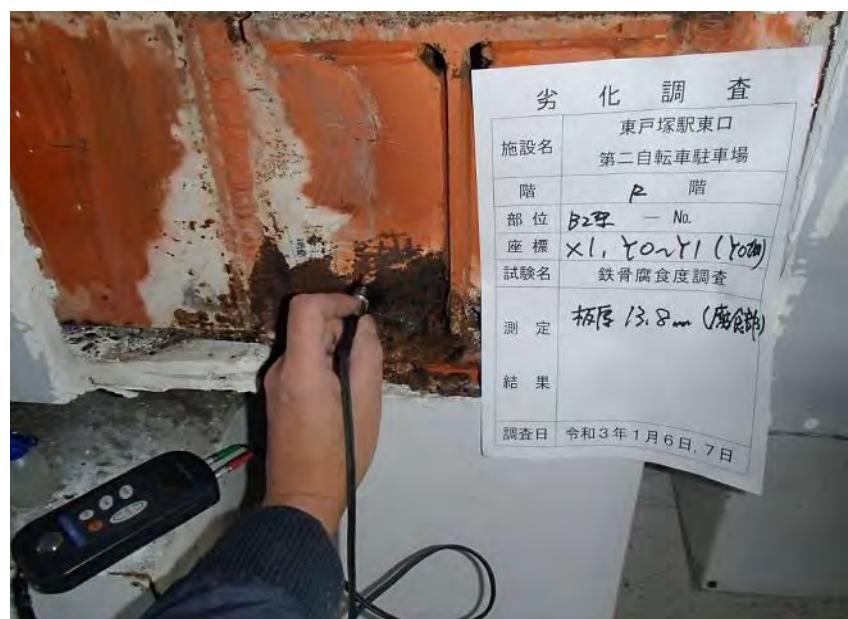
調査番号	No.17
調査箇所	R階梁
座標	X1, Y0~Y1 (Y0側)

板厚
計測状況
仕口部腐食部
13.8 mm

写真 部位訂正
(誤: B2梁→正: B7梁)

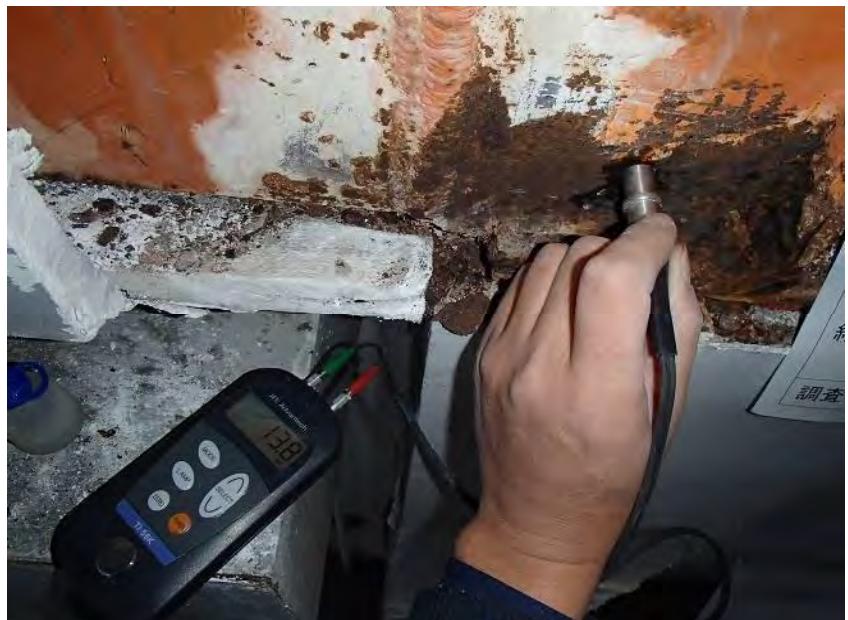
調査番号	No.17
調査箇所	R階梁
座標	X1, Y0~Y1 (Y0側)

板厚
計測状況
仕口部腐食部
13.8 mm

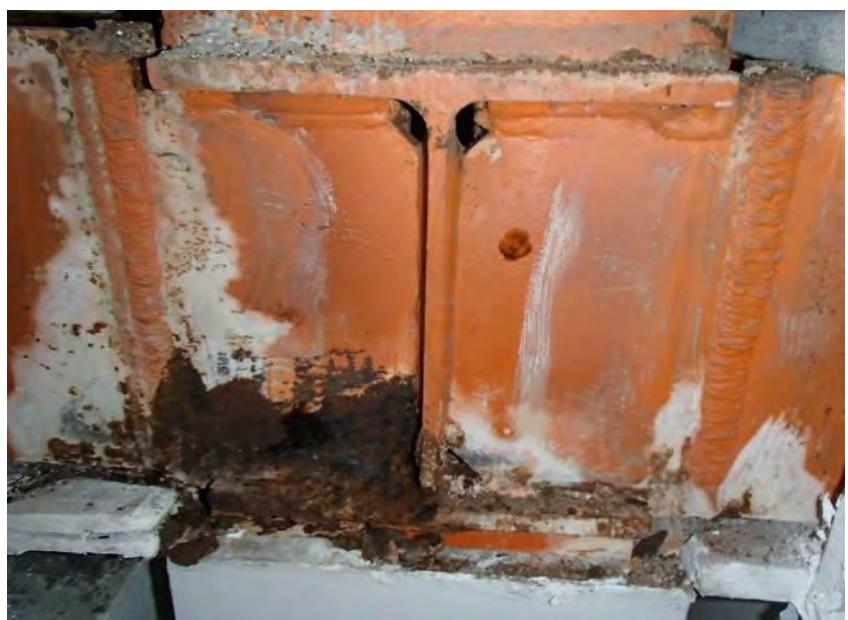
調査番号	No.17
調査箇所	R階梁
座標	X1, Y0~Y1 (Y0側)

仕口部状況

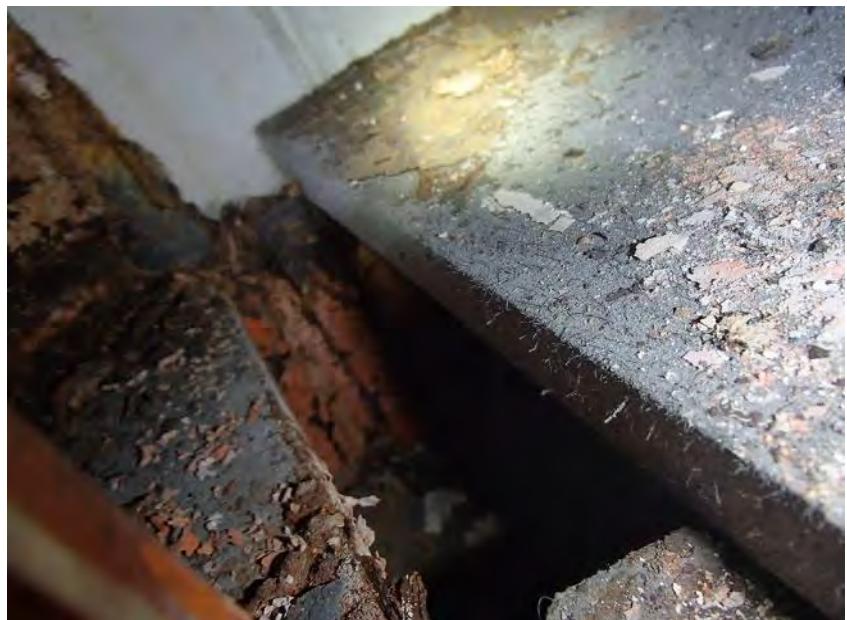
調査番号	No.17
調査箇所	R 階梁
座 標	X1, Y0～Y1 (Y0側)

内部状況

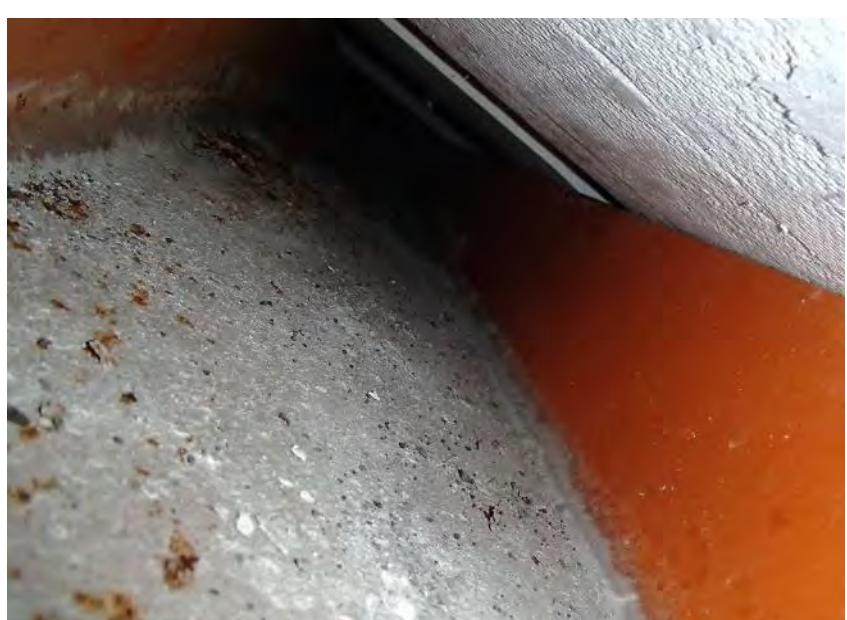
調査番号	No.17
調査箇所	R 階梁
座 標	X1, Y0～Y1 (Y0側)

内部状況

Y1通りに向かって

腐食なし

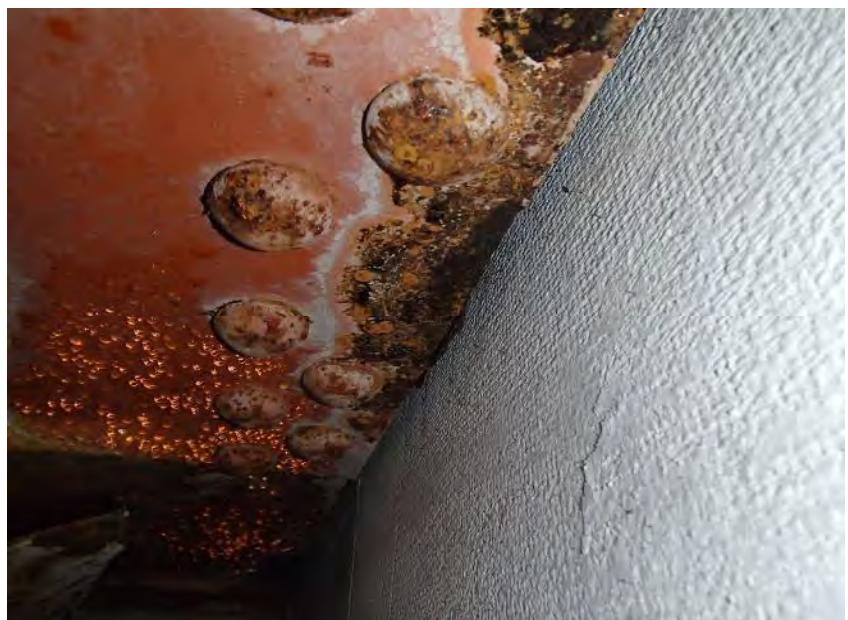
下フランジ状況

Y1通りに向かって

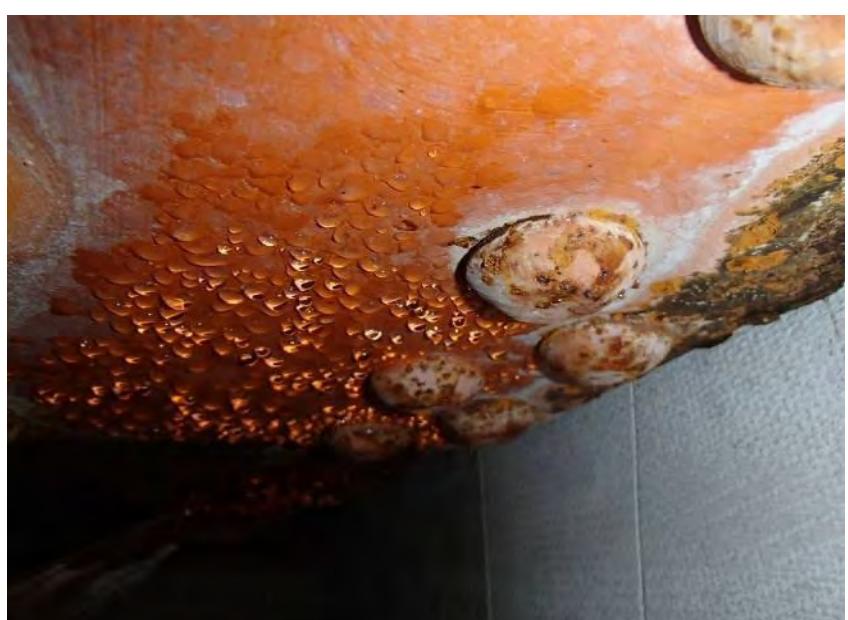
調査番号	No.18
調査箇所	R階梁
座標	X1, Y0～Y1 (Y1側)

下フランジ状況

Y1通りに向かって

結露状況

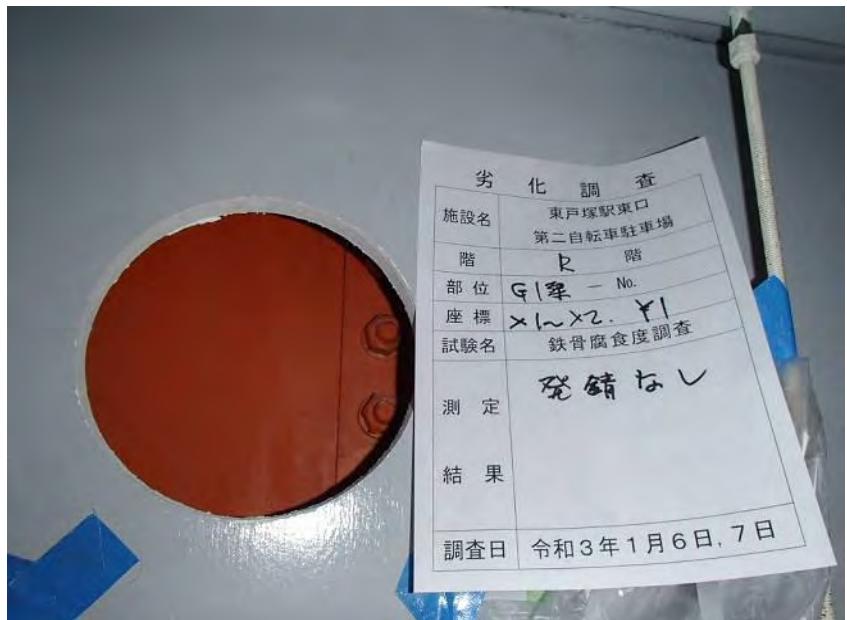
調査番号	No.20
調査箇所	R 階梁
座標	X1～X2, Y1

発錆なし

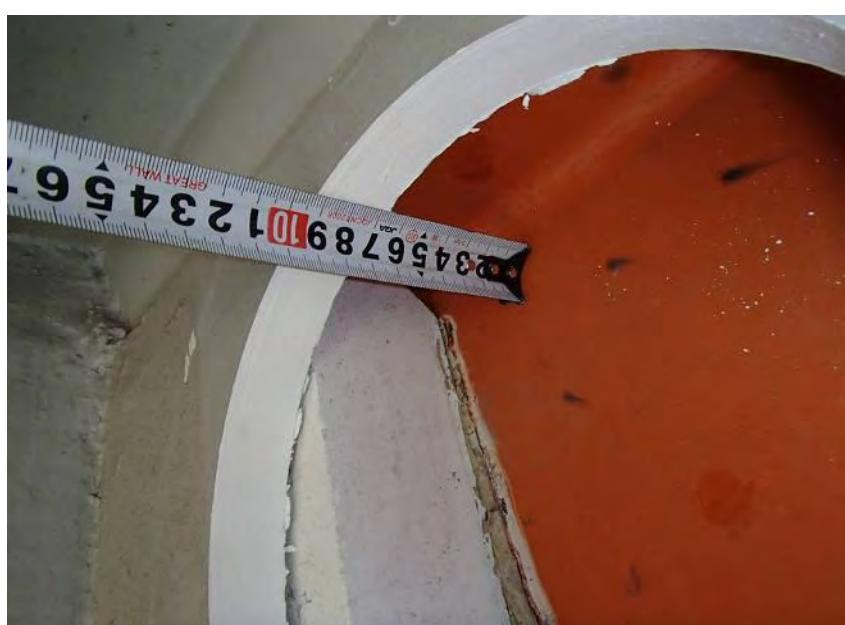
調査番号	No.21
調査箇所	PHR階梁
座標	X1～X2, Y0

発錆なし

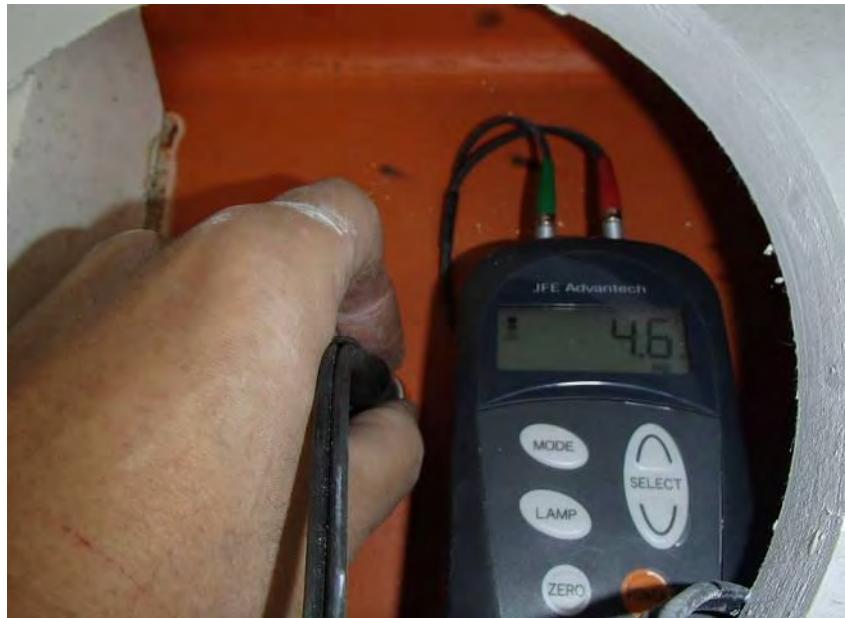
調査番号	No.21
調査箇所	PHR階梁
座標	X1～X2, Y0

板厚
計測状況
ウェブ
4.6 mm

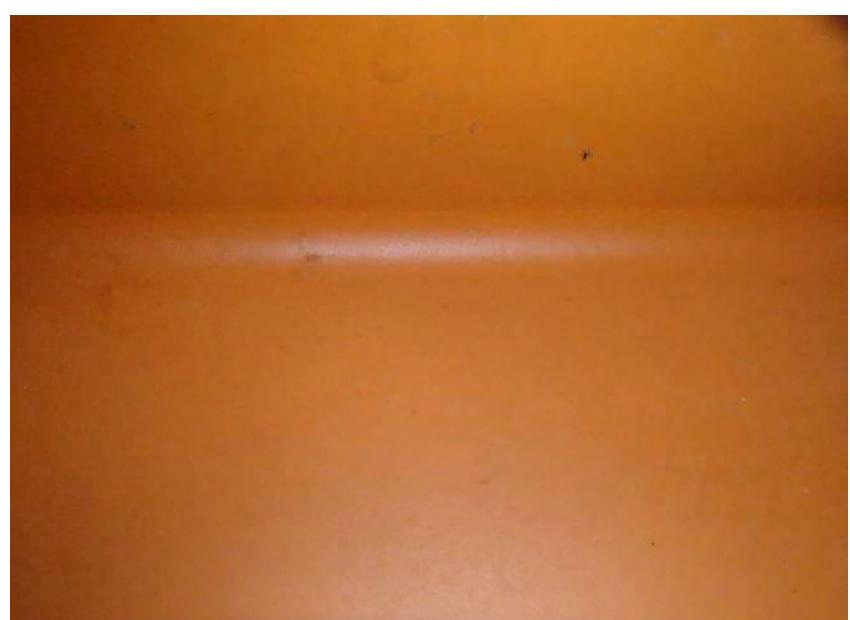
調査番号	No.22
調査箇所	P H R 階梁
座 標	X2, Y0~Y1

発錆なし

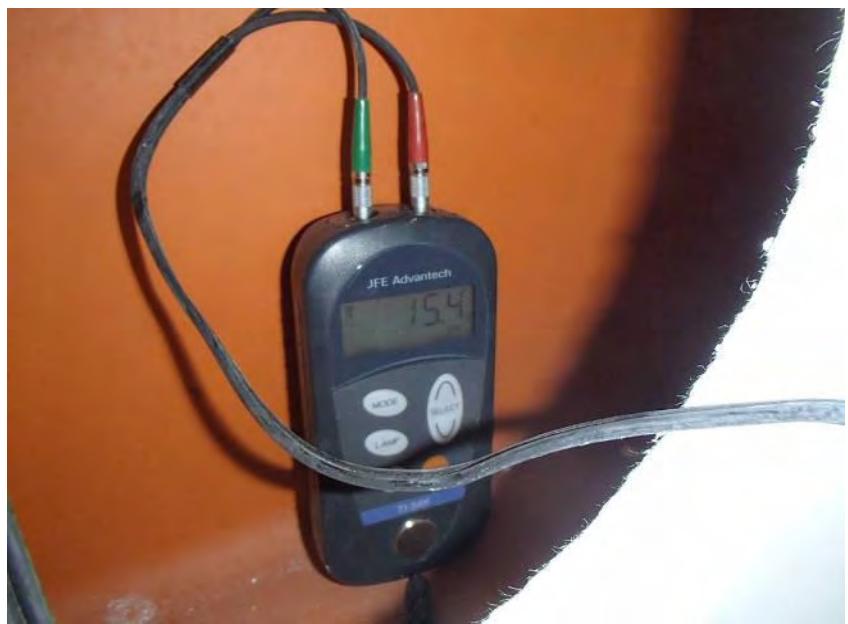
調査番号	No.22
調査箇所	P H R 階梁
座標	X2, Y0～Y1

板厚
計測状況
フランジ
15.4 mm

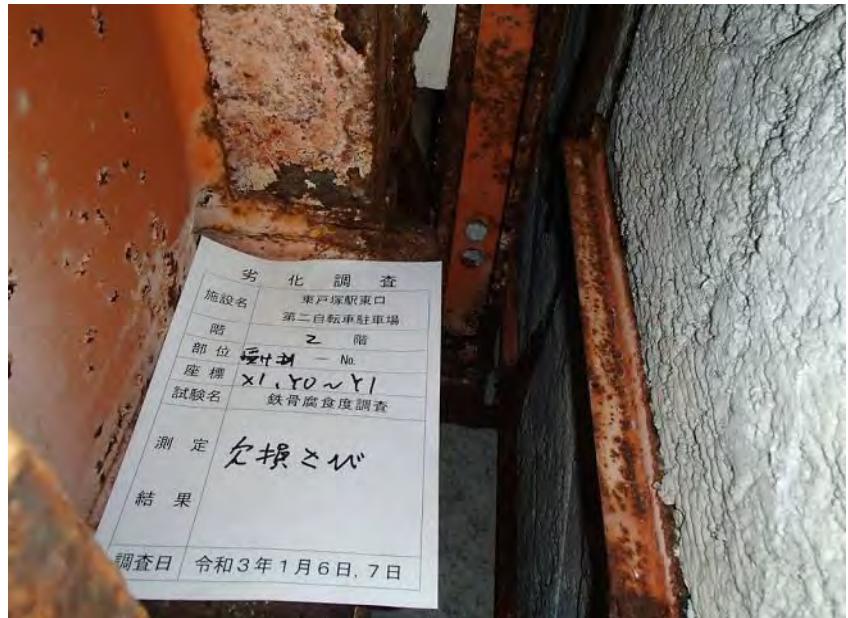
調査番号	No.23
調査箇所	2階外壁ラスモルタル受け材
座標	X1, Y0~Y1

調査の結果、特に腐食の進行が著しい箇所はR階の梁（No.16～No.19）で、梁と柱頭の仕口部・フランジ部に集中しており、同梁の外壁側に通路橋の片持ち梁が接合しており、そこから雨水が仕上げ材内部に侵入していると思われる。2階のX1通りの梁（No.6）も腐食が進行しており、同位置外壁の受け材が著しく腐食していることから、外壁材から梁内部に雨水が侵入していると考えられる。

欠損さび

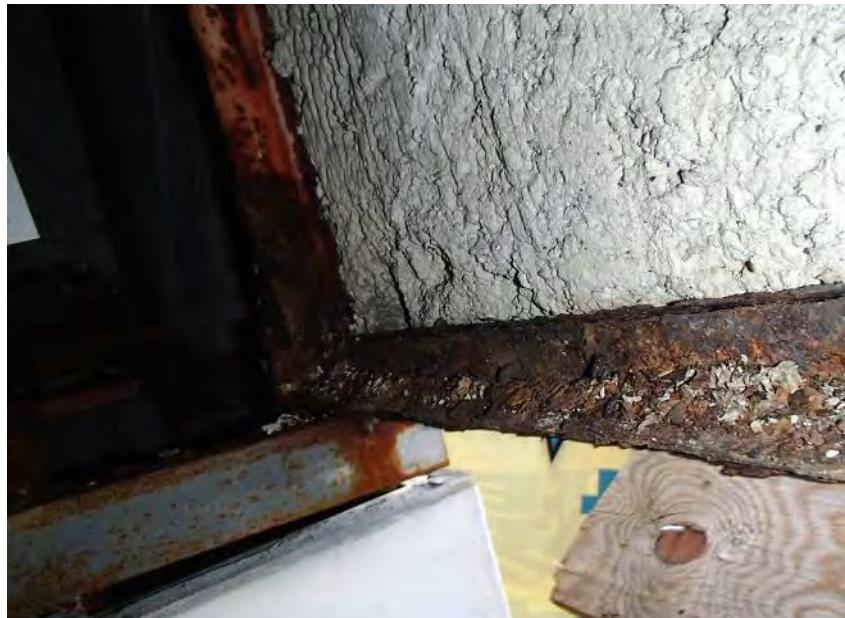
調査番号	No.23
調査箇所	2階外壁ラスモルタル受け材
座標	X1, Y0~Y1

アングル材が
ほぼ全面腐食している

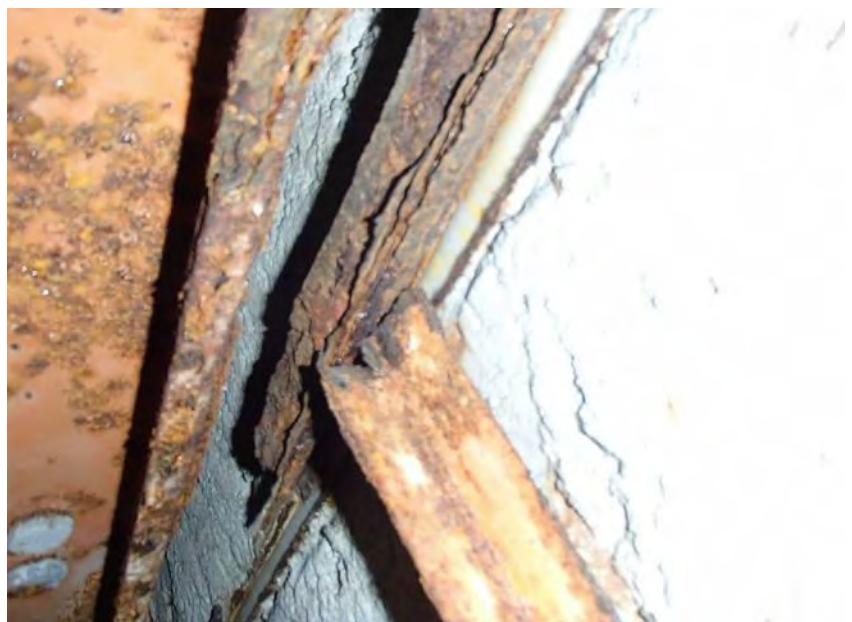
調査番号	No.23
調査箇所	2階外壁ラスモルタル受け材
座 標	X1, Y0～Y1

アングル材が
途中でなくなっている

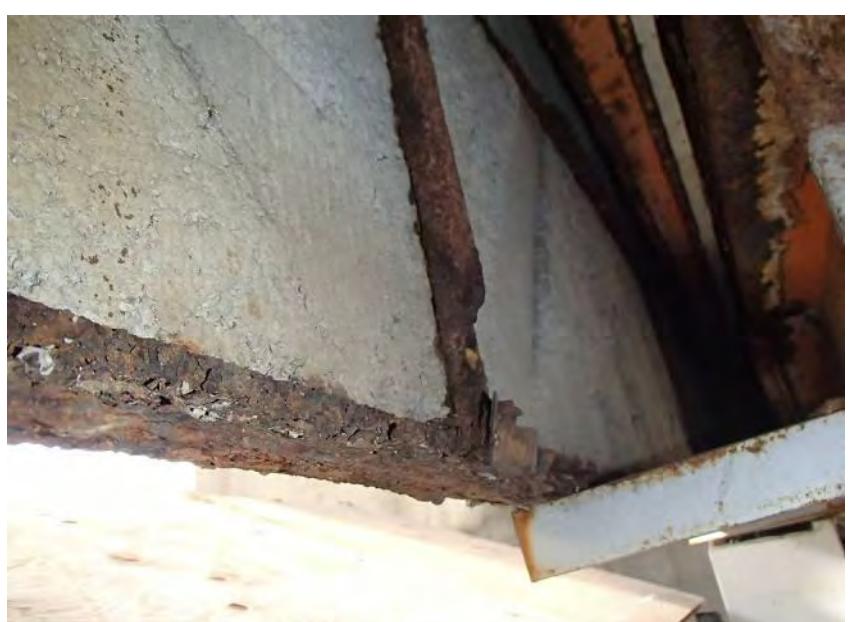
調査番号	No.23
調査箇所	2階外壁ラスモルタル受け材
座 標	X1, Y0～Y1

アングル材が
途中でなくなっている

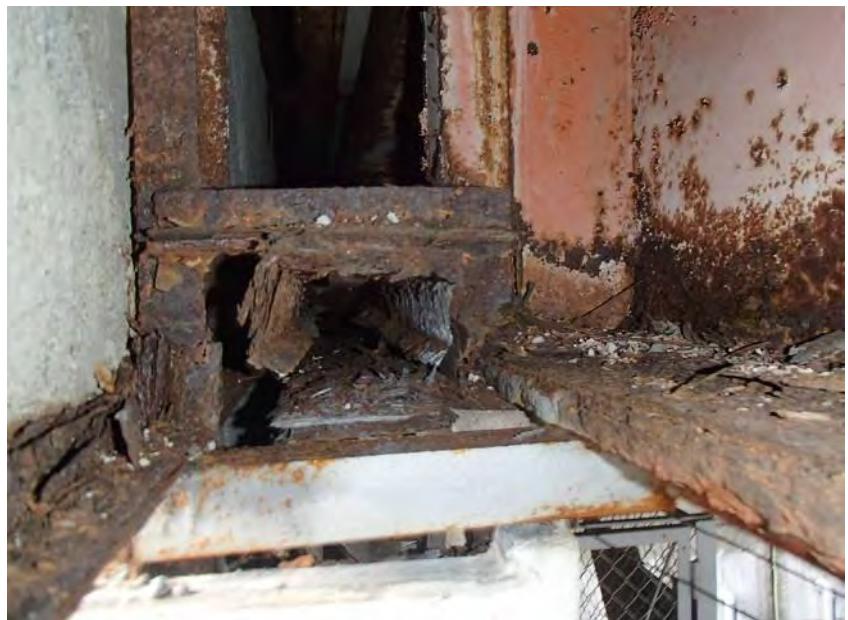
調査番号	No.23
調査箇所	2階外壁ラスモルタル受け材
座標	X1, Y0～Y1

アングル材が
途中でなくなっている

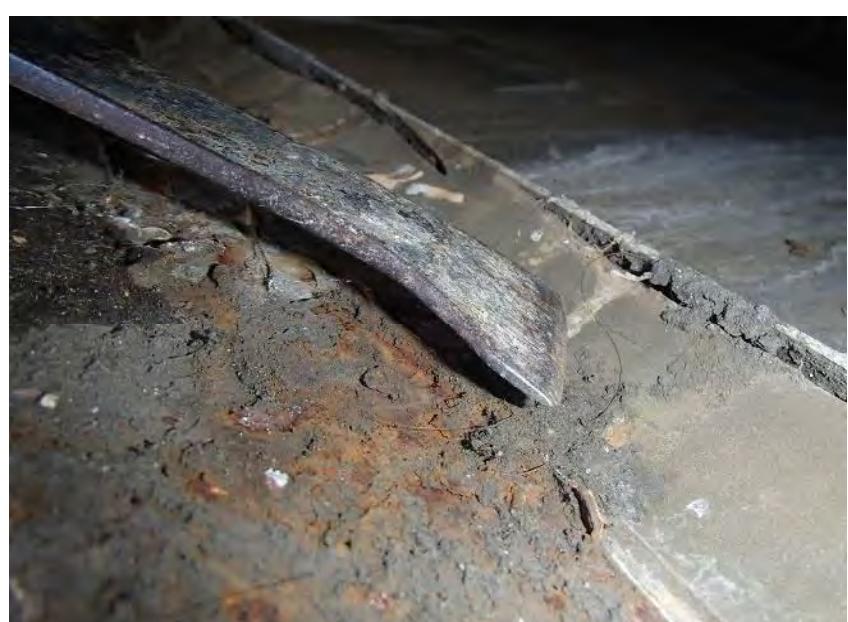
調査番号	No.1
調査箇所	R 階EXP. J
座 標	X1～X1外, Y0～Y1 (Y1側)

コーナーアングル
浮きさびが
全体に広がっている

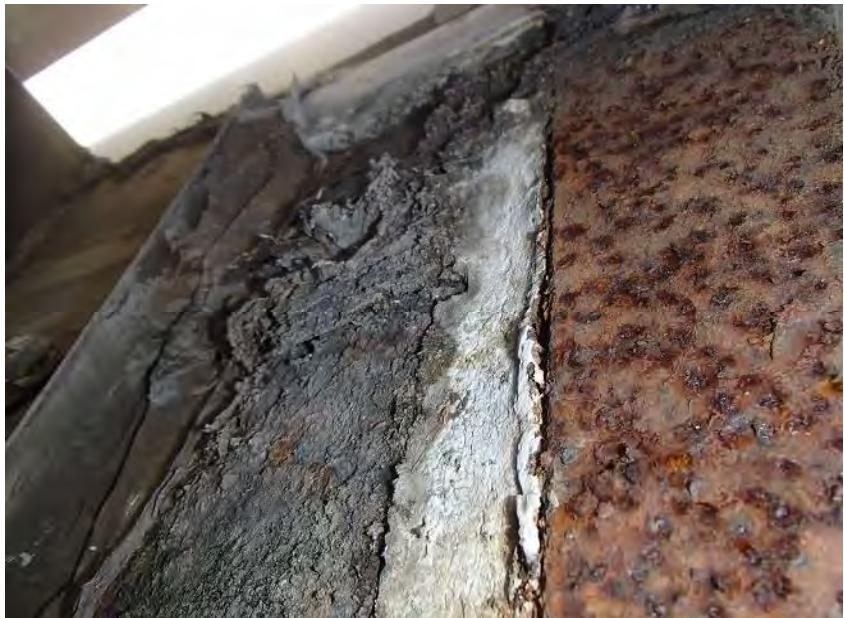
調査番号	No.1
調査箇所	R 階EXP. J
座 標	X1～X1外, Y0～Y1 (Y1側)

シリング材
劣化状況
割れ・破損あり

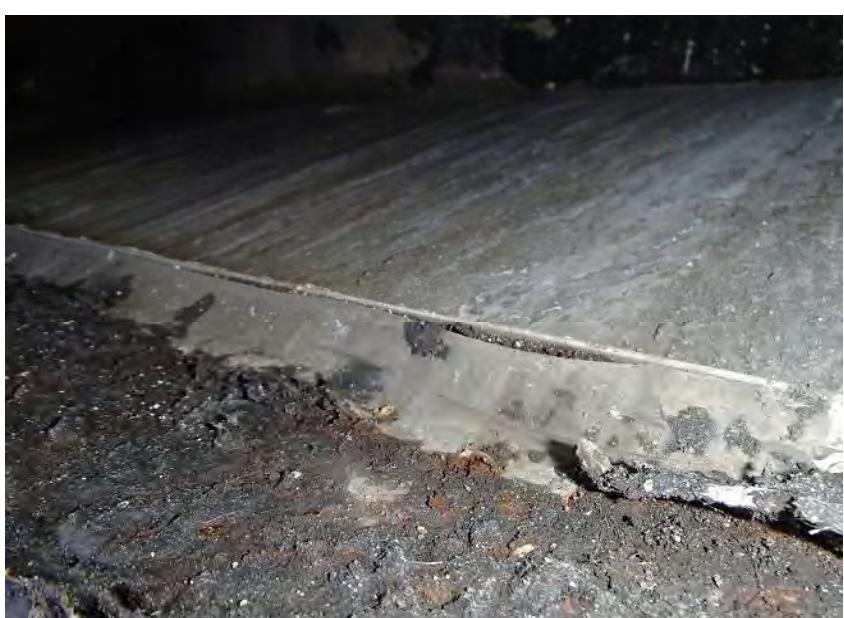
調査番号	No.1
調査箇所	R 階EXP. J
座 標	X1～X1外, Y0～Y1 (Y1側)

シリング材
劣化状況
割れ・破損あり

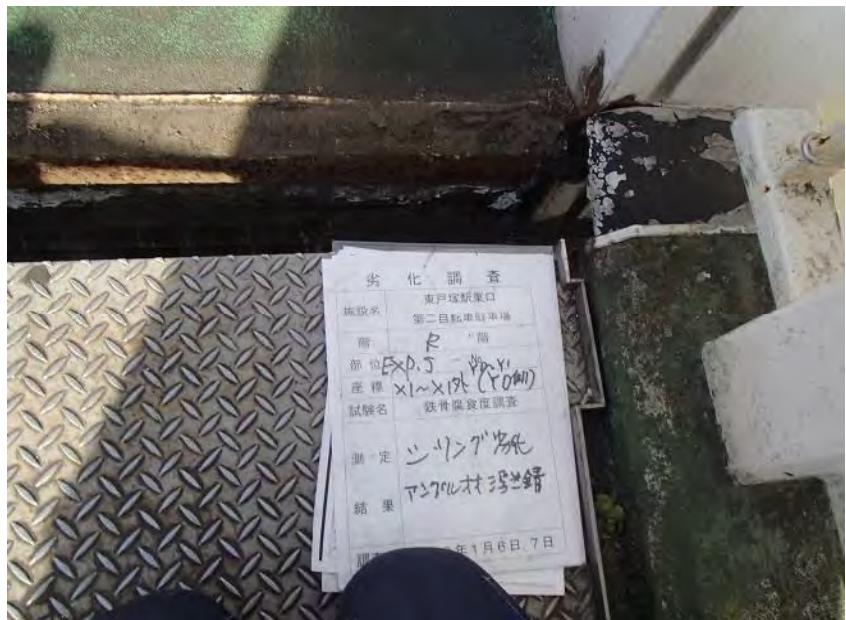
調査番号	No.2
調査箇所	R 階EXP. J
座 標	X1～X1外, Y0～Y1 (Y0側)

チェックカーブ レート
取り外し状況

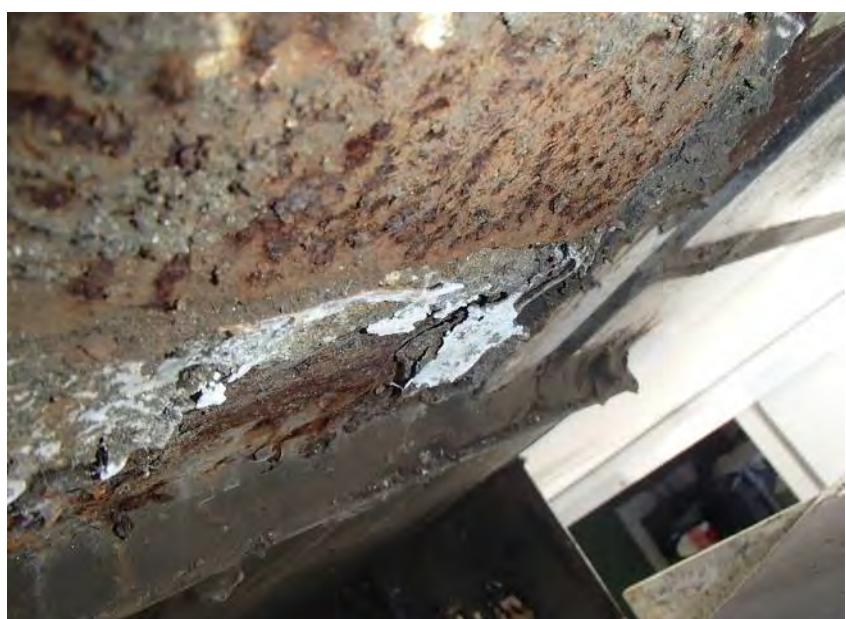
調査番号	No.2
調査箇所	R 階EXP. J
座 標	X1～X1外, Y0～Y1 (Y0側)

R階屋上のE X P. J部もコーナーアングルのシーリング劣化が著しい状態で、そこからも雨水が侵入していると思われる。

コーナーアングル
浮きさびが
全体に広がっている

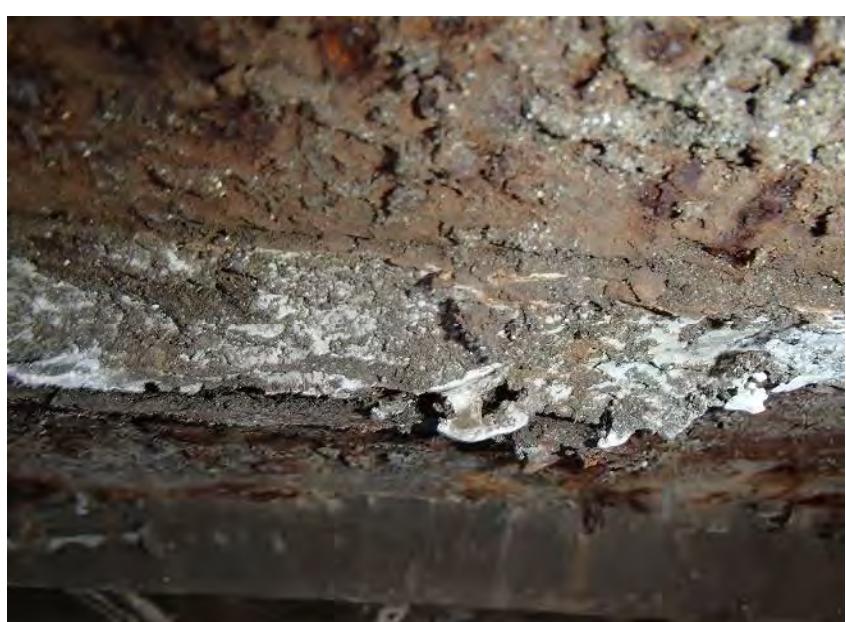
調査番号	No.2
調査箇所	R 階EXP. J
座 標	X1～X1外, Y0～Y1 (Y0側)

コーナーアングル
浮きさびが
全体に広がっている

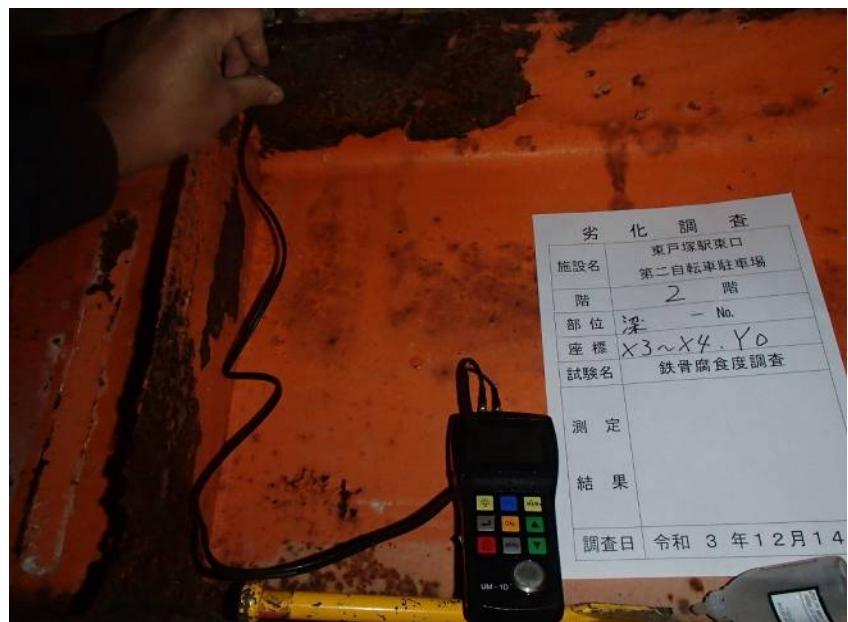
調査番号	No.9
調査箇所	2階梁
座標	X3～X4, Y0

調査番号	部位	測定値 (mm)				さびの状況				コメント	
		測定位置	設計図	前回	今回	前回		今回			
				実測値	実測値	表面さび	欠損	表面さび	欠損		
No.9	2階梁 G1	上フランジ	18.0	15.1	13.5	R5	DR3	R5	DR3	腐食進行している	
		下フランジ	18.0	16.0	15.3	R5	DR3	R5	DR3	腐食進行している	
		リブPL	6.0	–	–	R5	DR5	R5	DR5	端部に著しい腐食	
No.10	2階梁 G1	上フランジ	–	–	–	R3	DR0	R5	DR0	浮きさびが進行している	
		下フランジ	–	–	–	–	–	R5	DR0	浮きさびが進行している	
		ウェブ	–	–	–	R3	DR0	R5	DR0	浮きさびが進行している	
No.16	R階梁 G2	上フランジ	–	未計測	未計測	未調査	未調査	R5	DR5	高力ボルトの爆裂	
		下フランジ	–	未計測	未計測	未調査	未調査	R5	DR5	欠損さび	
		ウェブ	–	未計測	未計測	未調査	未調査	R5	DR1	欠損さび	
		リブPL	6.0	未計測	2.3	未調査	未調査	R5	DR5	欠損さび	
No.18	R階梁 G2	上フランジ	–	未計測	未計測	未調査	未調査	R5	DR1	欠損さび	
		下フランジ	–	未計測	未計測	未調査	未調査	R5	DR3	欠損さび	
		ウェブ	11.0	未計測	10.7	未調査	未調査	R5	DR3	欠損さび	
		リブPL	6.0	未計測	4.1	未調査	未調査	R5	DR3	欠損さび

上フランジ板厚
計測状況
13.5 mm

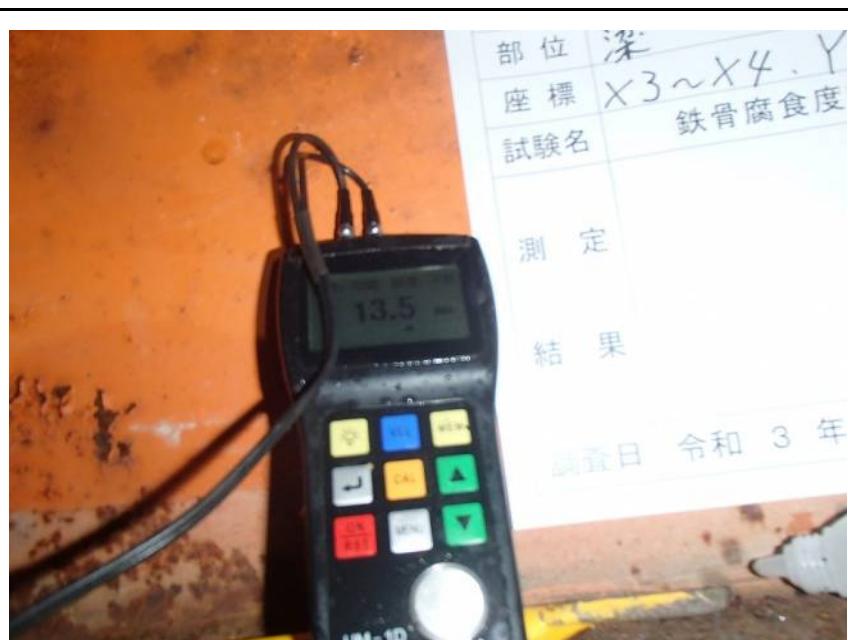
調査番号	No.9
調査箇所	2階梁
座標	X3～X4, Y0

上フランジ板厚
計測状況
13.5 mm

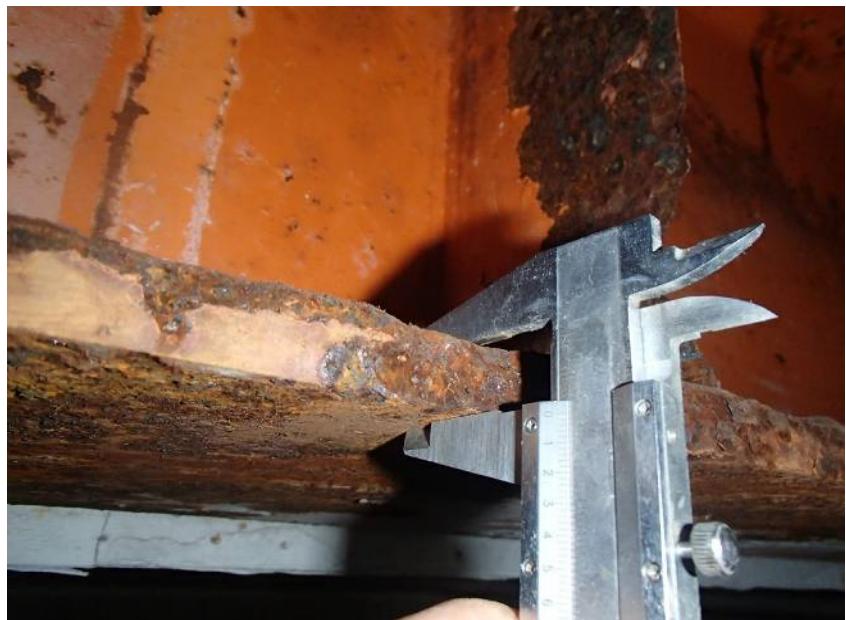
計測状況

15.3 mm

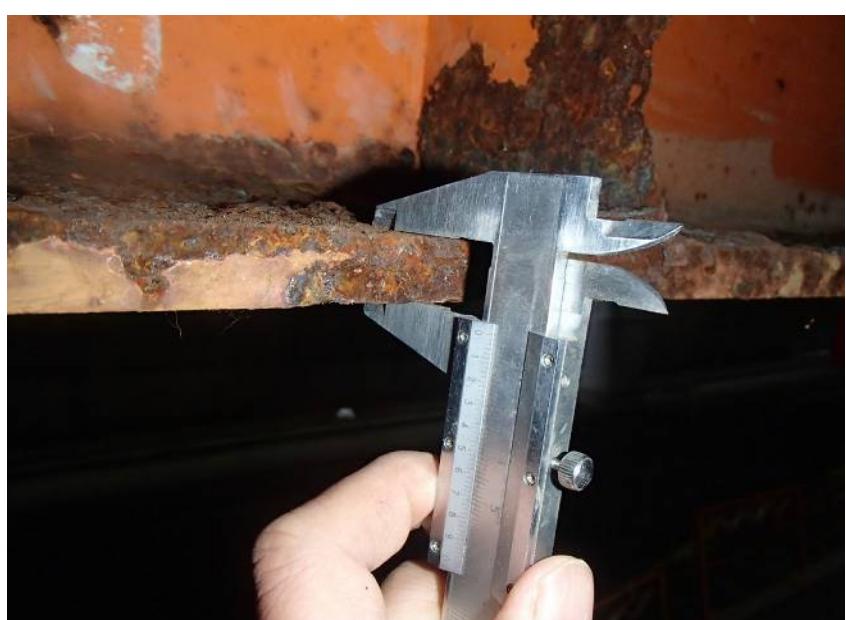
調査番号	No.9
調査箇所	2階梁
座標	X3～X4, Y0

下フランジ板厚

計測状況

15.3 mm

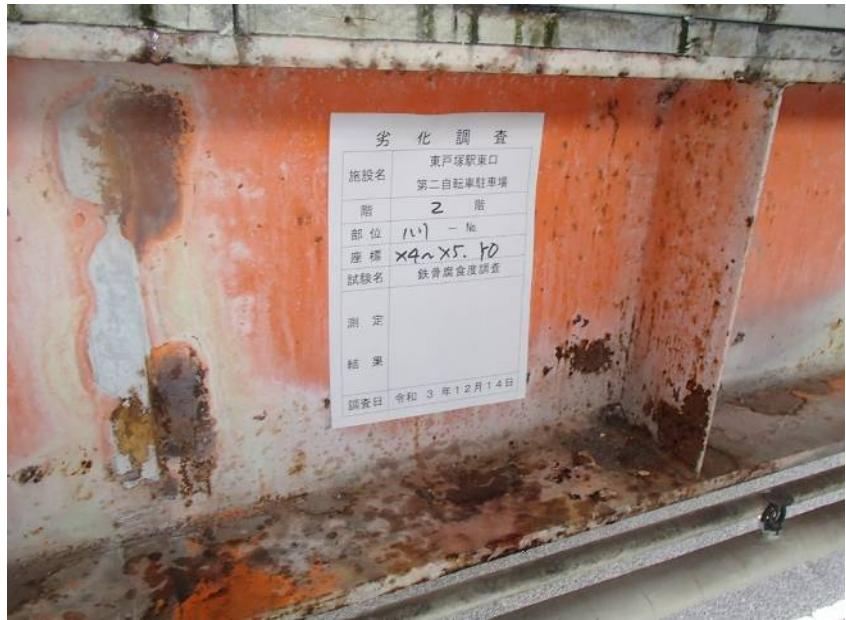
調査番号	No.10
調査箇所	2階梁
座標	X4～X5, Y0

梁全体
状況

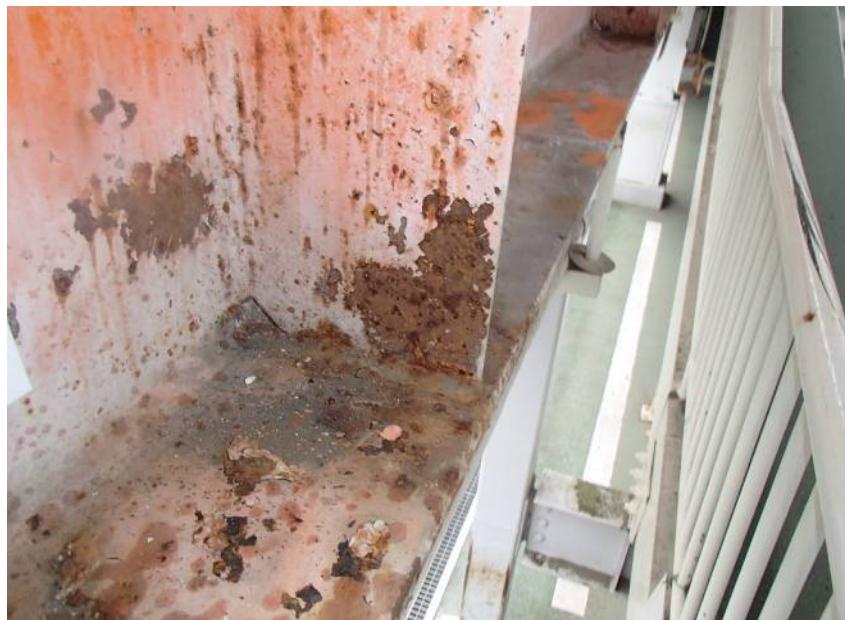
リブプレート

浮きさびが進行している

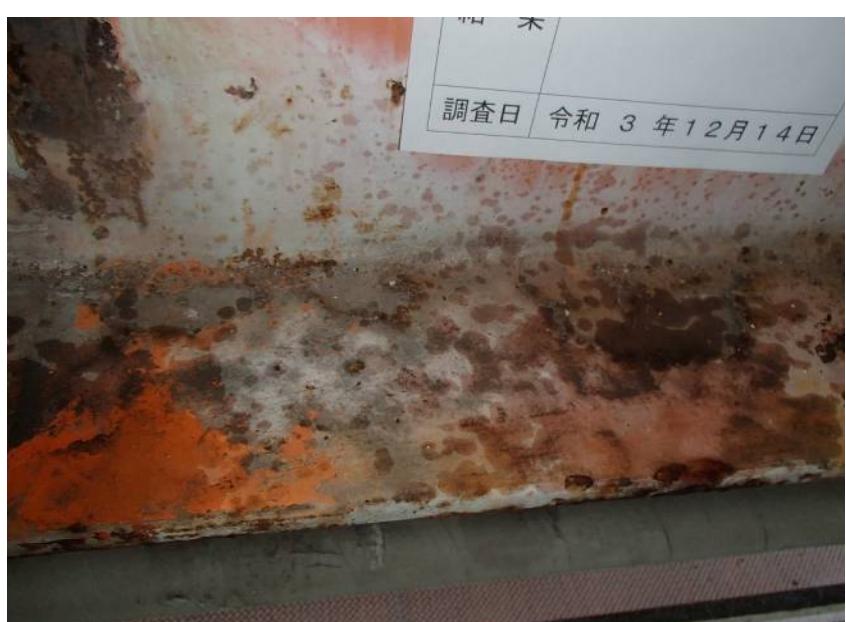
調査番号	No.10
調査箇所	2階梁
座標	X4～X5, Y0

下フランジ

浮きさびが進行している

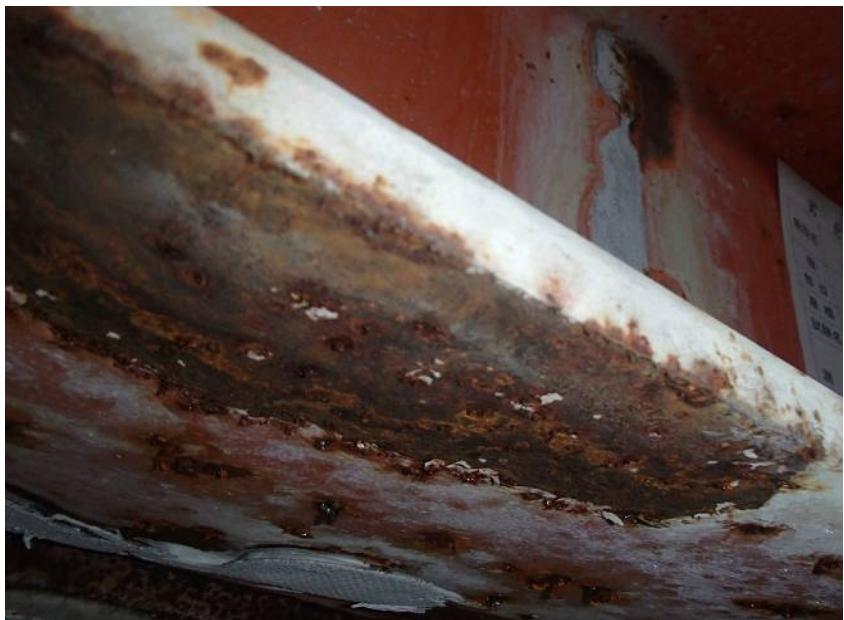
下フランジ

浮きさびが進行している

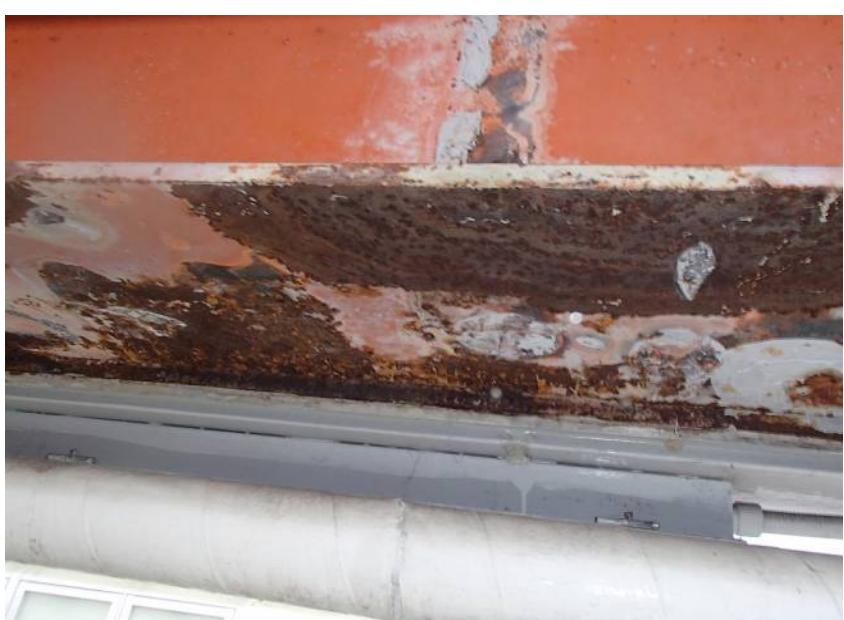
調査番号	No.10
調査箇所	2階梁
座標	X4～X5, Y0

下フランジ

浮きさびが進行している

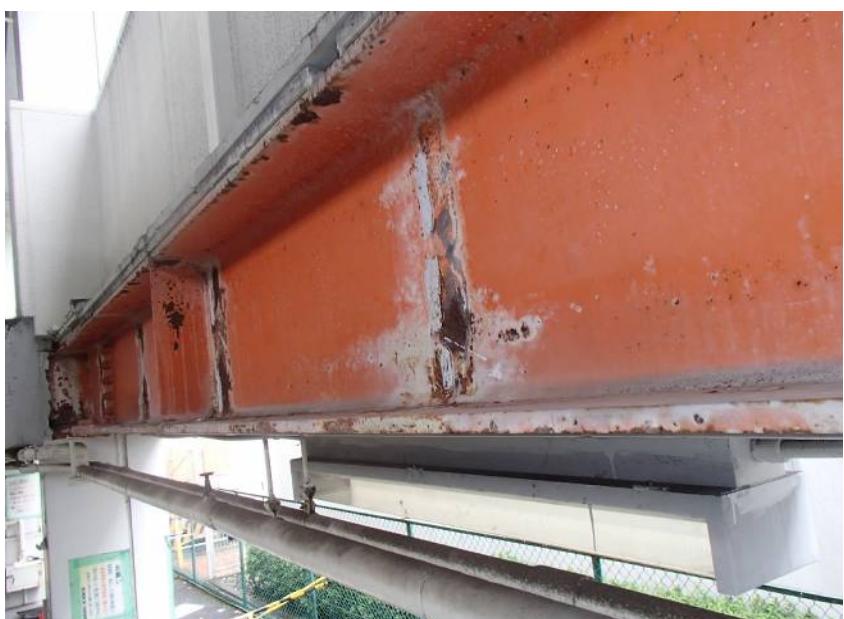
調査番号	No.10
調査箇所	2階梁
座標	X4～X5, Y0

梁ウェブ

浮きさびが進行している

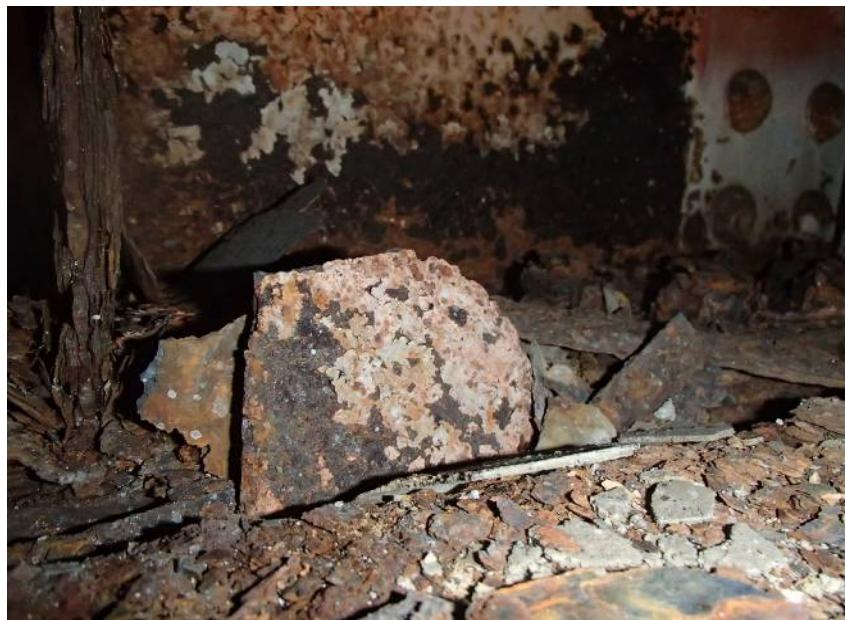
調査番号	No.16'
調査箇所	R階梁
座標	X1, Y0~Y1 (Y0側)

道路橋側のNo.16'、No.18'の梁については、目視上ではかなりの欠損さびが認められ、特に上フランジの高力ボルトは腐食によって爆裂しており、直上から雨水が侵入し、かつ滯水している状態と考えられる。リブPLは端部が著しく断面欠損していた。外壁材の下地材（アングル鋼）もほぼ全面著しいさびが生じていた。道路橋側は全体的に腐食が進行中で、建物及び外壁材の耐久性低下につながっていると思われる。

内部状況
下フランジ
欠損さび

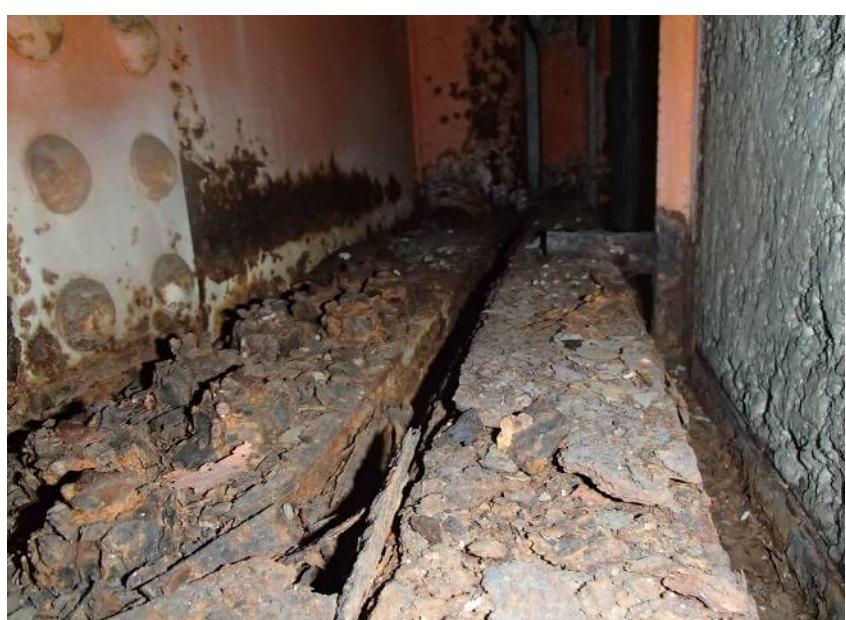
調査番号	No.16'
調査箇所	R階梁
座標	X1, Y0~Y1 (Y0側)

内部状況
下フランジ
欠損さび

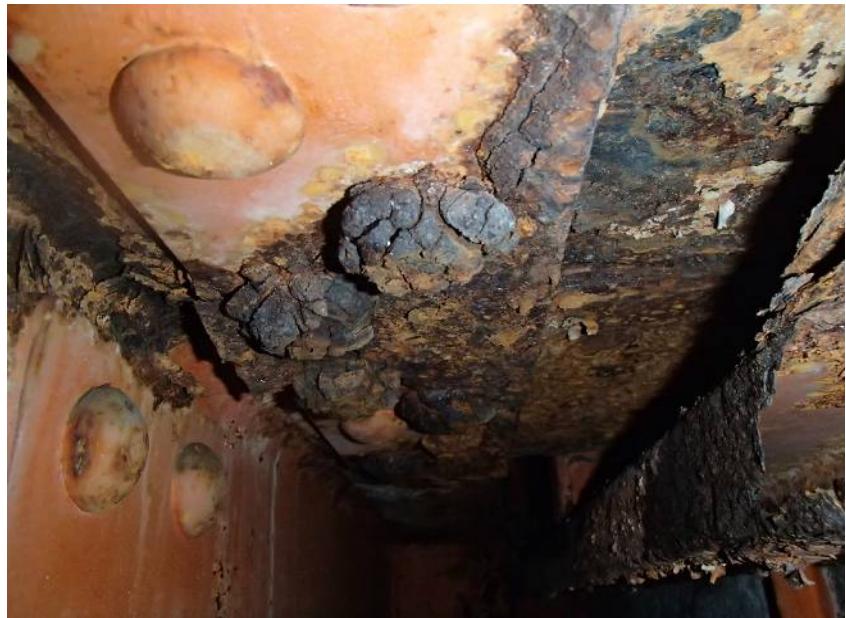
調査番号	No.16'
調査箇所	R階梁
座標	X1, Y0~Y1 (Y0側)

上フランジ 高力ボルト
爆裂

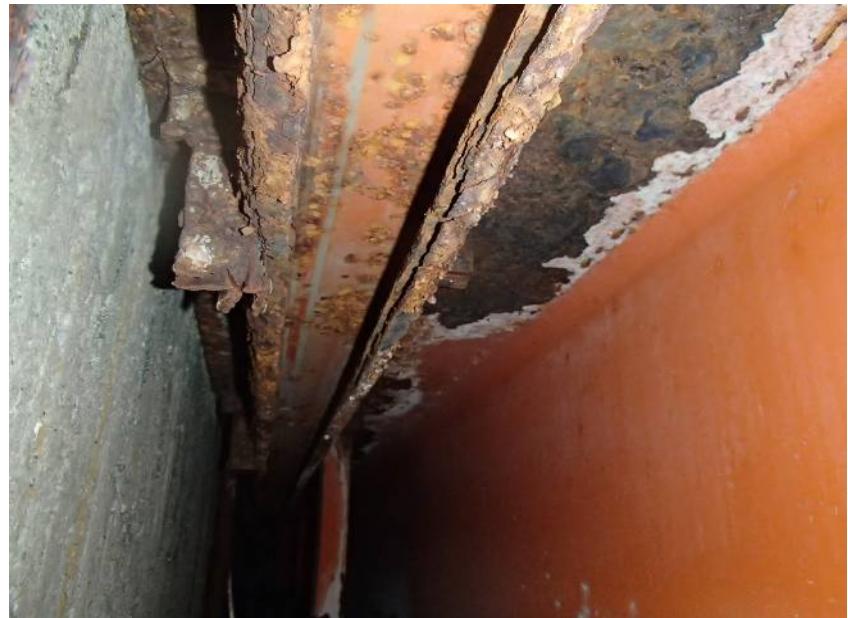
調査番号	No.16'
調査箇所	R階梁
座標	X1, Y0~Y1 (Y0側)

下地材状況
欠損さび

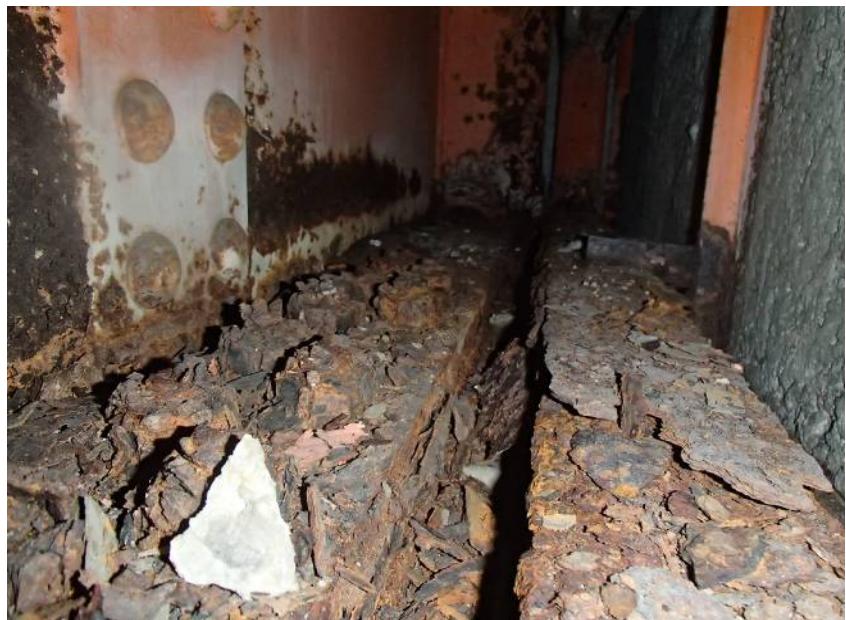
調査番号	No.16'
調査箇所	R階梁
座標	X1, Y0~Y1 (Y0側)

下地材状況
欠損さび

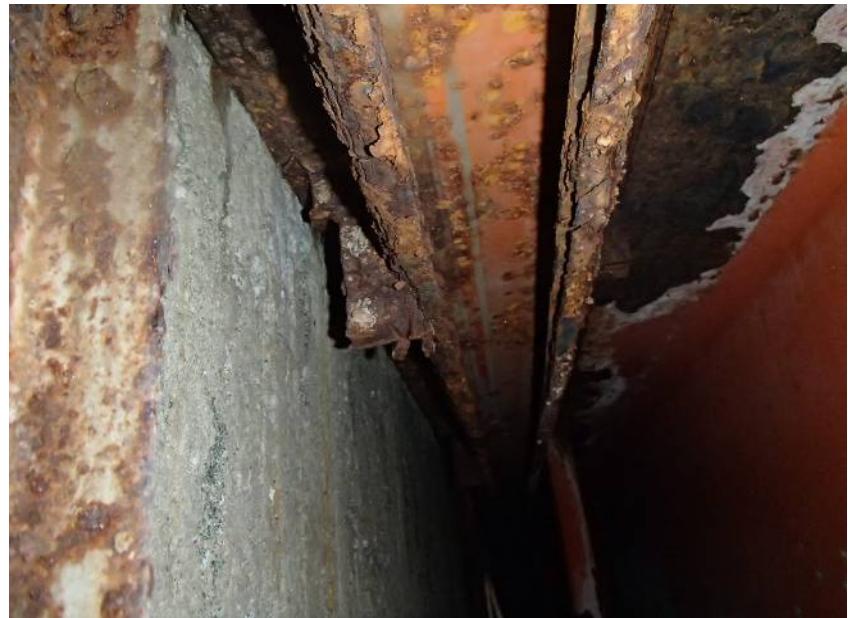
調査番号	No.16'
調査箇所	R階梁
座標	X1, Y0~Y1 (Y0側)

下地材状況
欠損さび
