報 告 書

東戸塚駅東口第二自転車駐車場 鉄骨劣化調査業務

令和 3 年 1 月

株式会社 川久保企画 JRCチーム

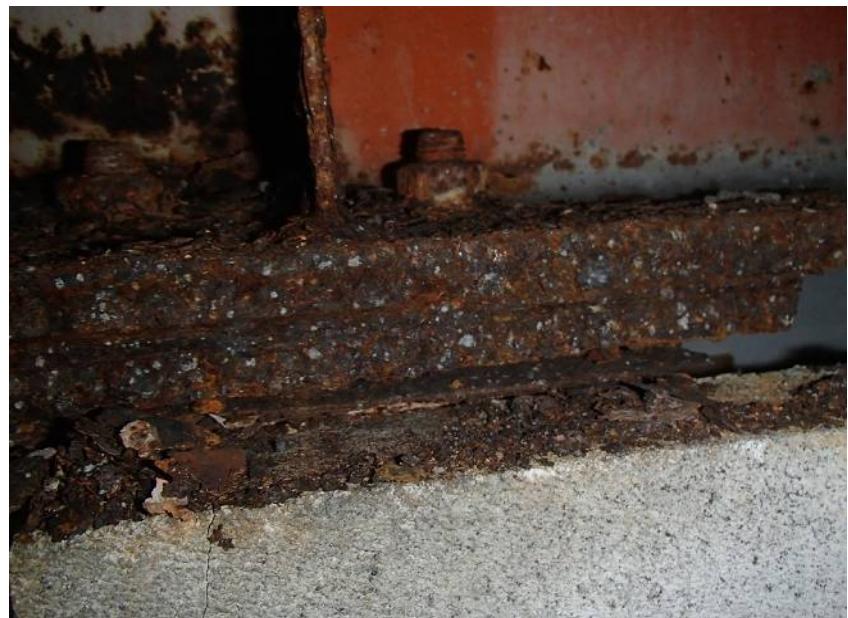
調査番号	No.18'
調査箇所	R階梁
座標	X1, Y0~Y1 (Y1側)

道路橋側のNo.16'、No.18'の梁については、目視上ではかなりの欠損さびが認められ、特に上フランジの高力ボルトは腐食によって爆裂しており、直上から雨水が侵入し、かつ滯水している状態と考えられる。リブPLは端部が著しく断面欠損していた。外壁材の下地材（アングル鋼）もほぼ全面著しいさびが生じていた。道路橋側は全体的に腐食が進行中で、建物及び外壁材の耐久性低下につながっていると思われる。

内部状況
下フランジ
欠損さび

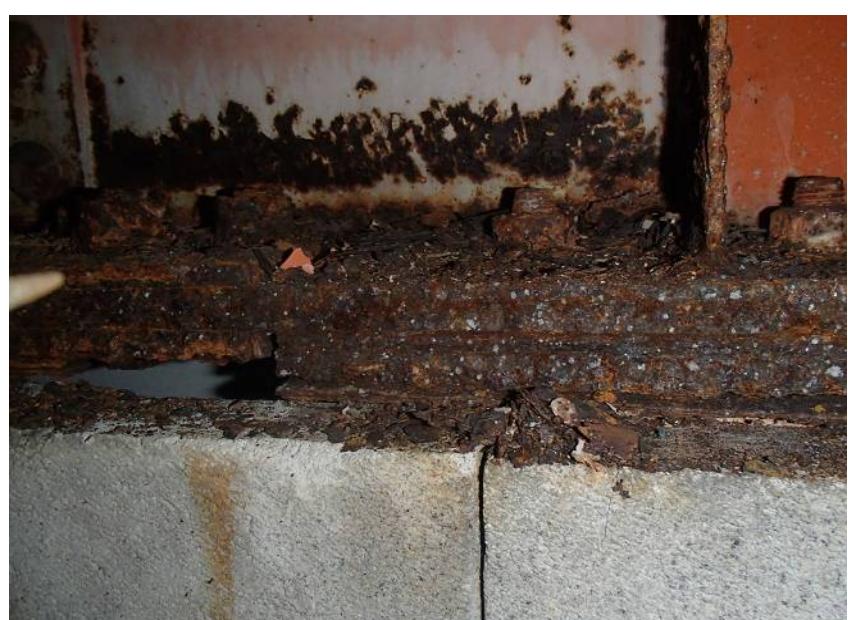
調査番号	No.18'
調査箇所	R階梁
座標	X1, Y0~Y1 (Y1側)

内部状況
下フランジ
欠損さび

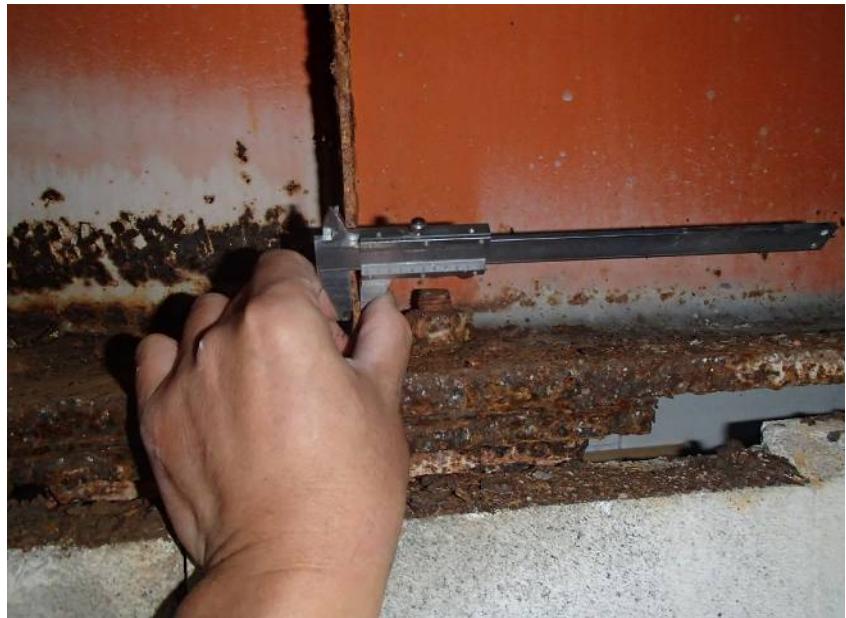
調査番号	No.18'
調査箇所	R階梁
座標	X1, Y0~Y1 (Y1側)

リブフレート板厚
計測状況

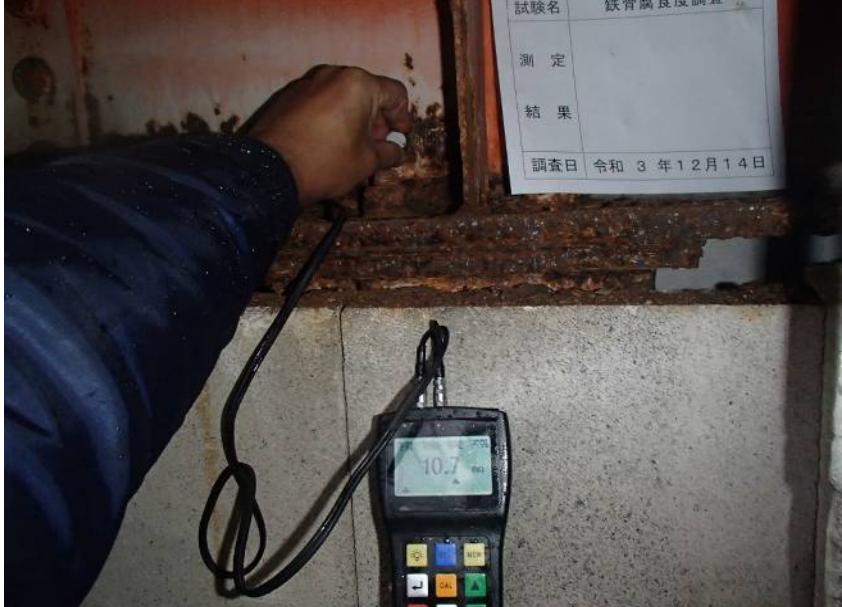
調査番号	No.18'

ボルト
状況

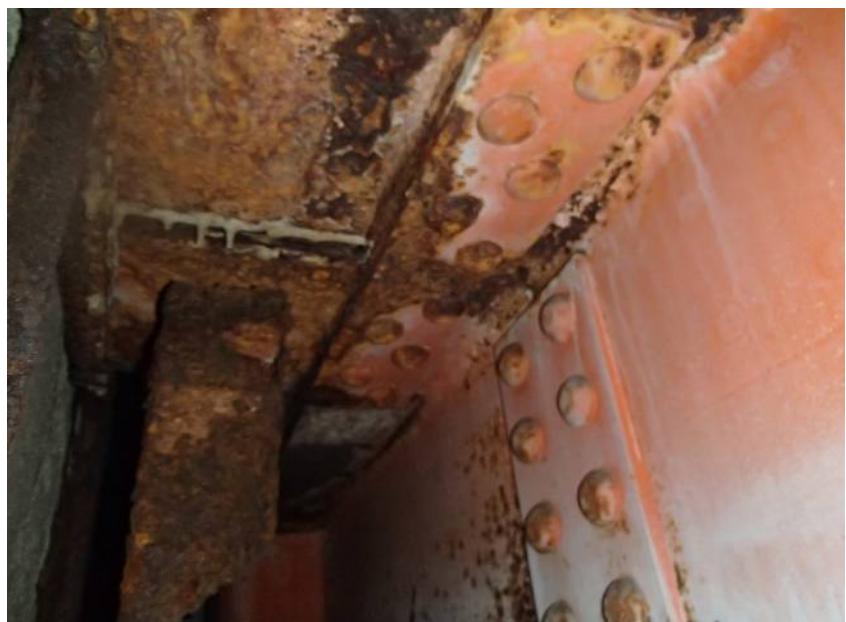
調査番号	No.18'
調査箇所	R階梁
座 標	X1, Y0～Y1 (Y1側)

梁ジョイント部

状況

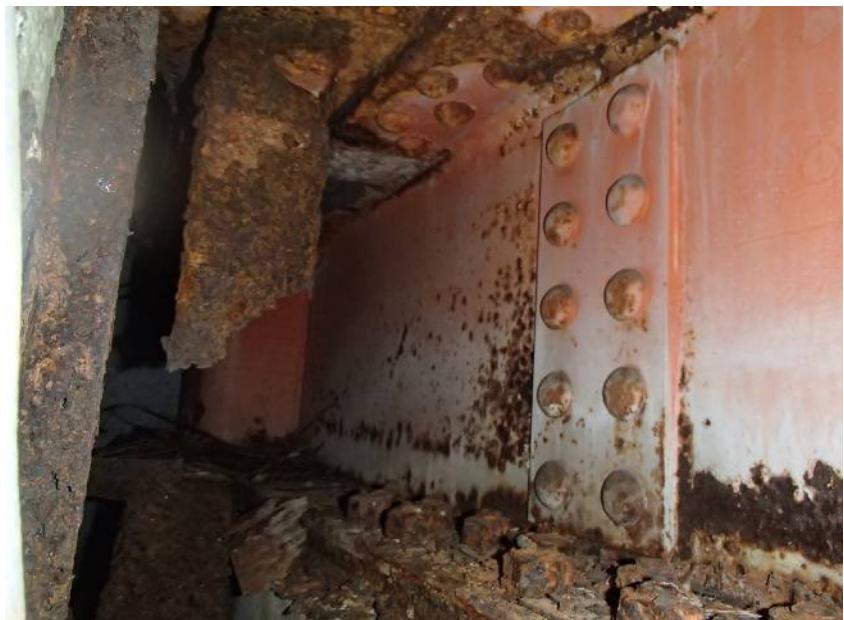
下地材の欠損

状況

アングル材の断面が
無くなっている
