「せきれいのみち(緑道)」の 再整備に関する意見交換会

平成28年11月
都筑土木事務所

せきれいのみち再整備計画(素案)

せきれいのみち現地視察会

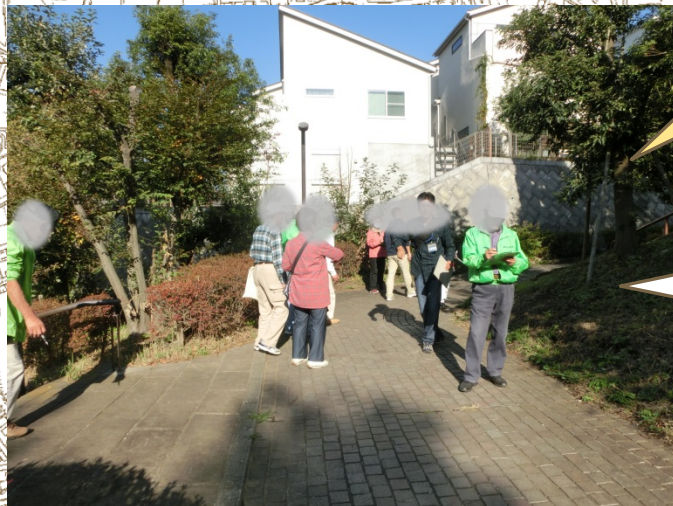
「すべりやすい
注意」の看板が
あるが効果は疑
問。

舗装はすべりに
くい素材の検討
が必要。

片側にしか手す
りがない。

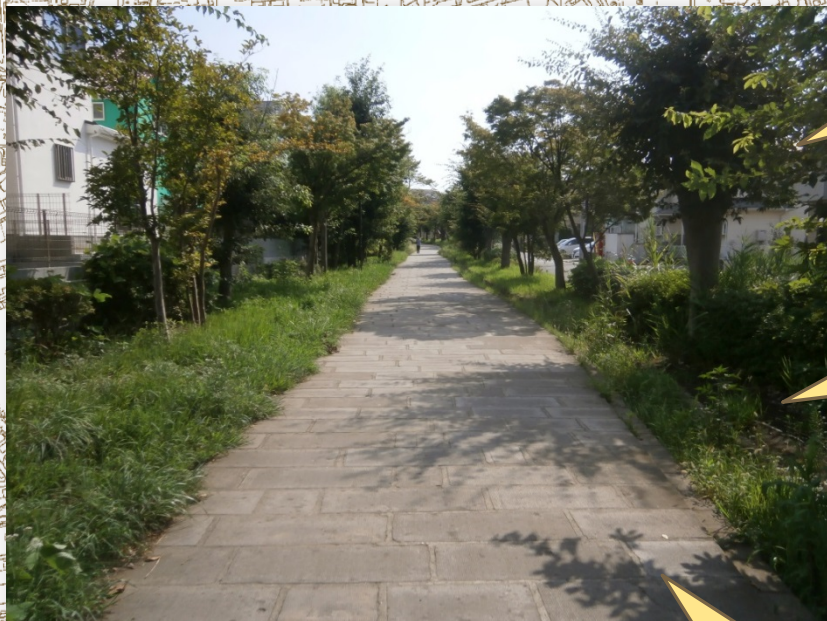
強剪定がみっともない。もっと樹木らしく！

強剪定の高さがちょうどよい。

住民の意向もあろうが、緑陰も必要

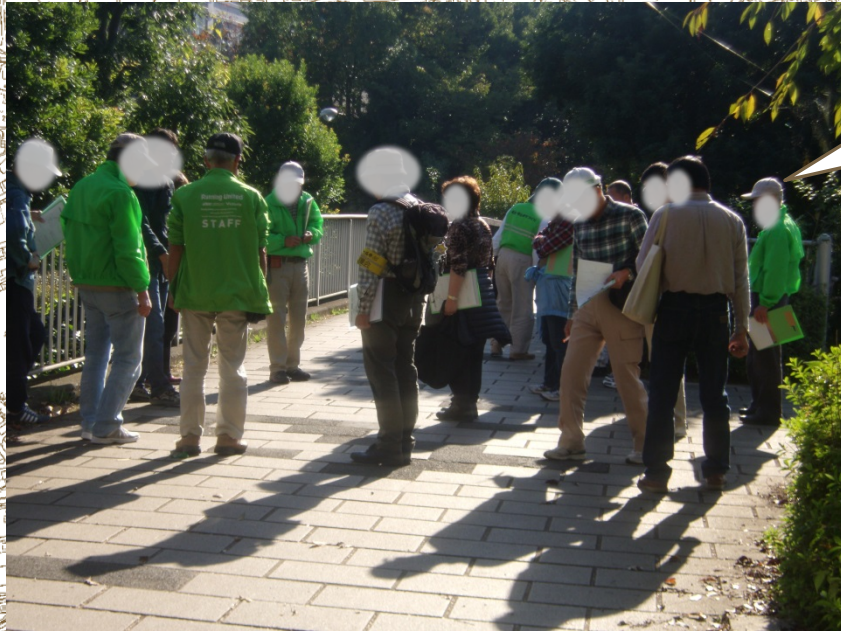
春雨橋付近

御影石は割れて
てしまう

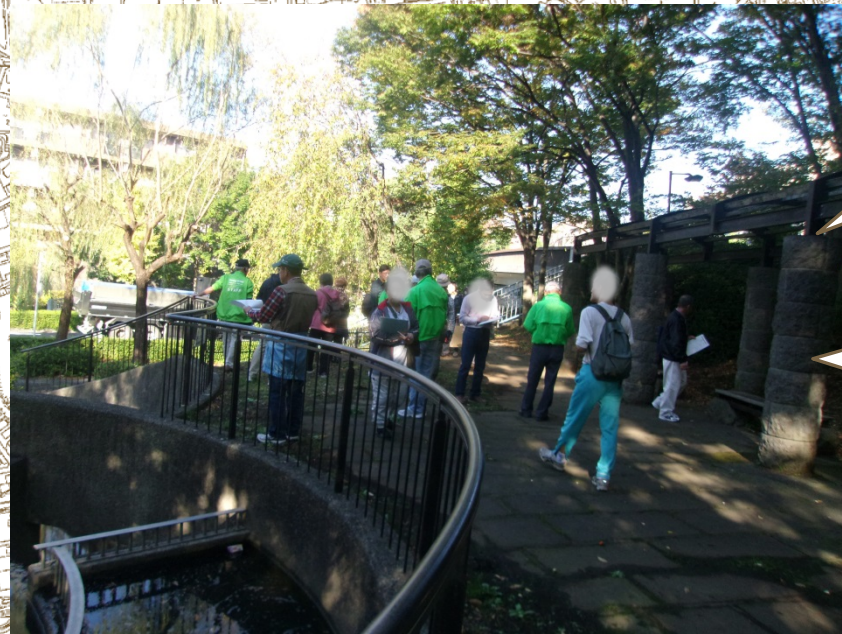
新栄町ケアプラザ付近

池に泥が溜まっている。

石張りの上に泥が溜まっている。土留めが必要。

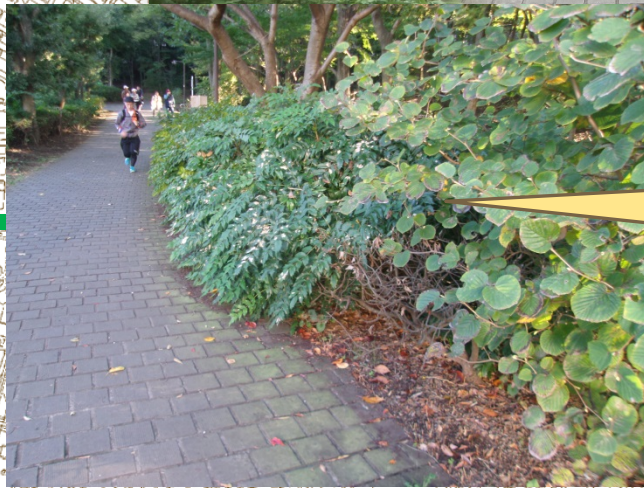
ヒイラギが道にはみ出し過ぎ。

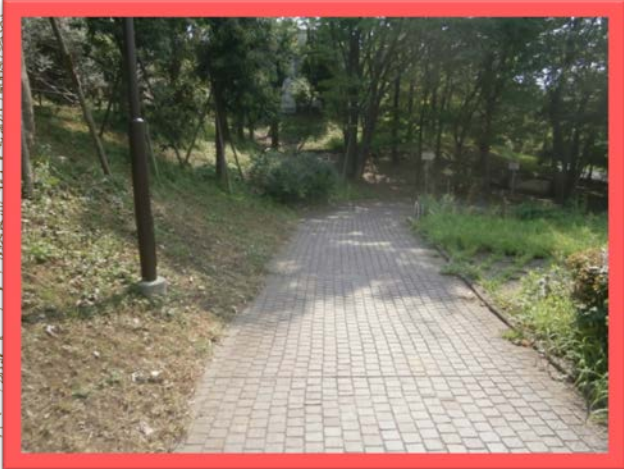
舗装 小舗石舗装

雨の日など、濡れると滑りやすい。

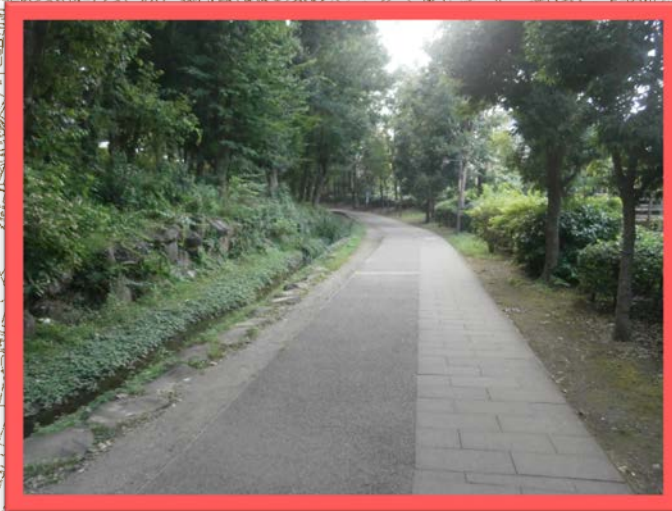
舗装 平板舗装＋アスファルト舗装

概ね状態は良好

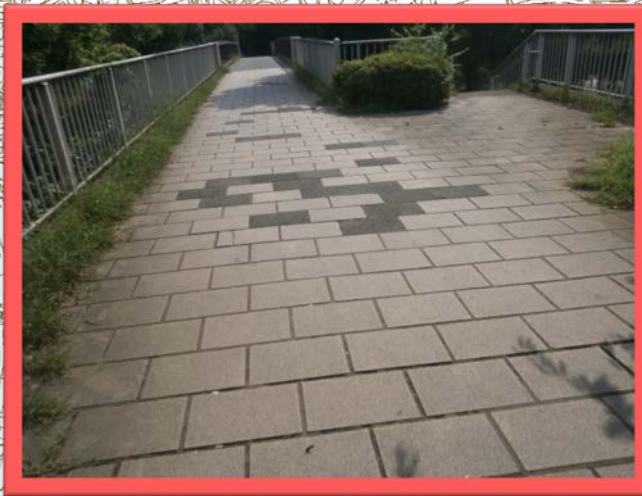
舗装 赤御影石舗装

割れやすく、部分的にアスファルトで補修しており、見栄えが悪い

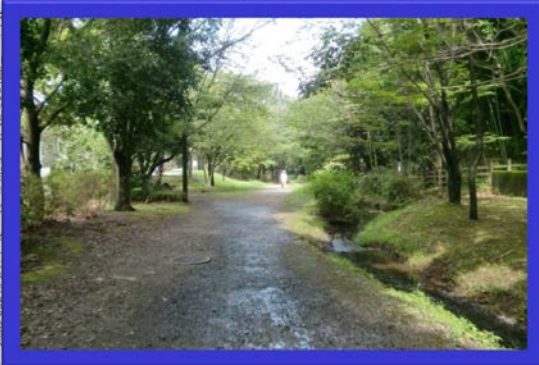
舗装 土舗装

路面がすり減って水たまりができています

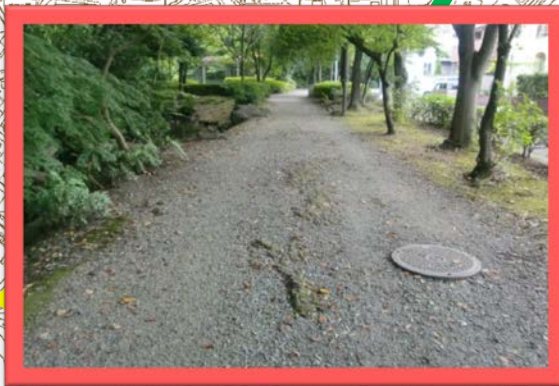
コンクリート塊やマンホールが出っ張っている。

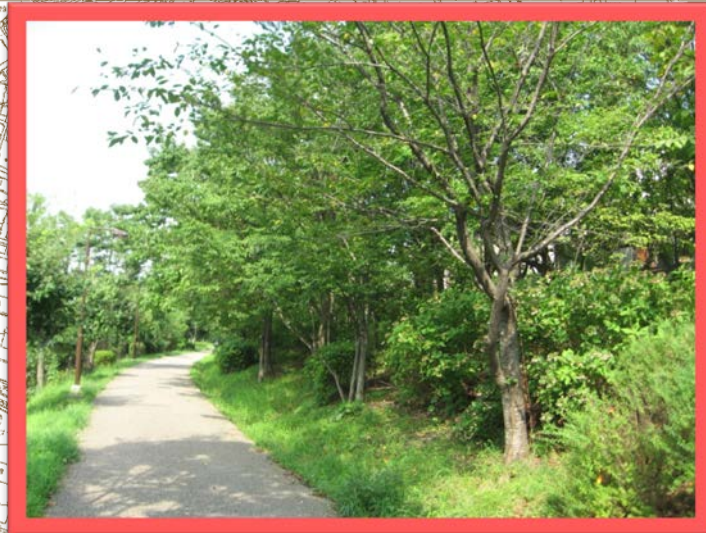
樹木 過密化

過密のため生育不良木がある。
樹木の間隔が狭い。

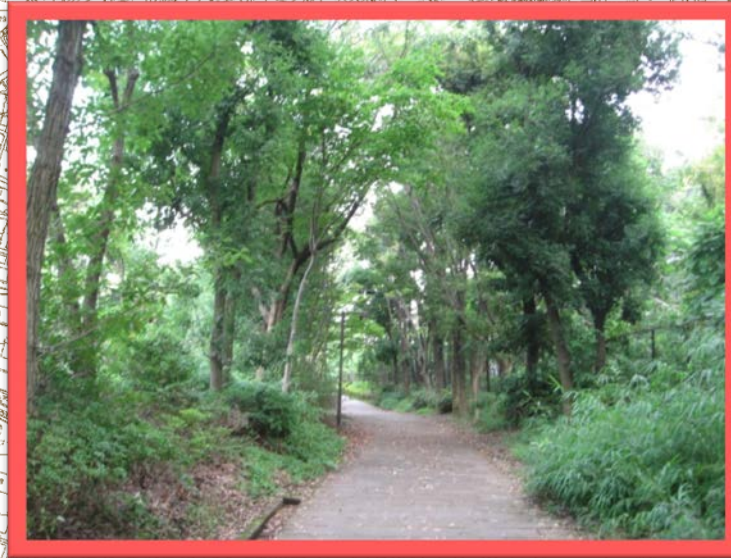
樹木 巨木化

狭い緑地帯に対して樹木が巨木化している。

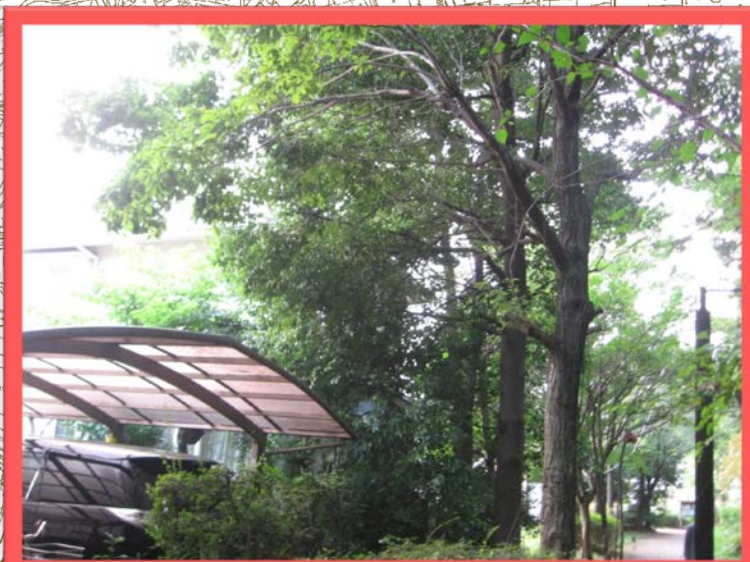
樹木 越境・支障枝

民有地に枝葉がはみ出している

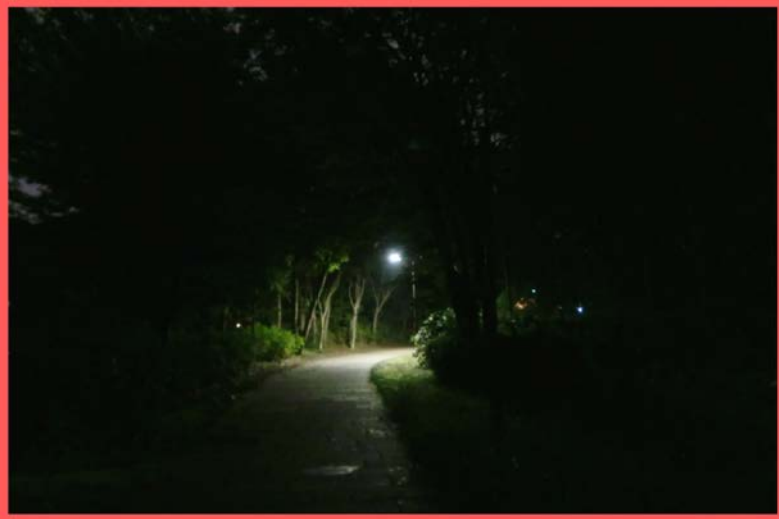
照明 灯具の老朽化

灯具が老朽化して暗い

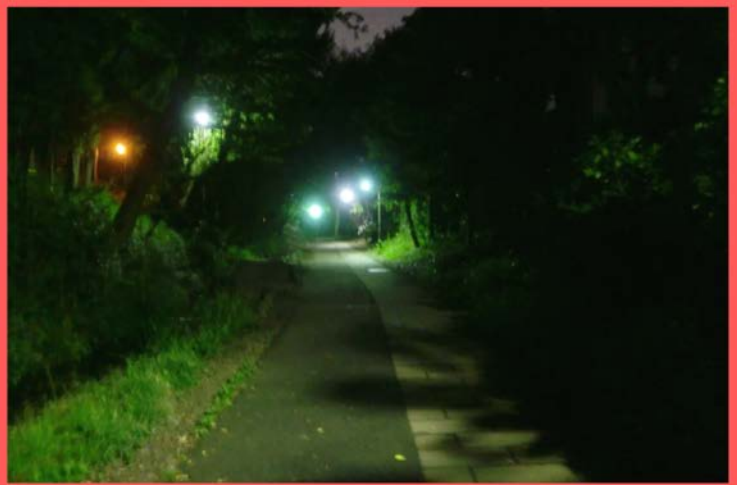
照明 枝葉の影

照明が枝葉の影になって暗い

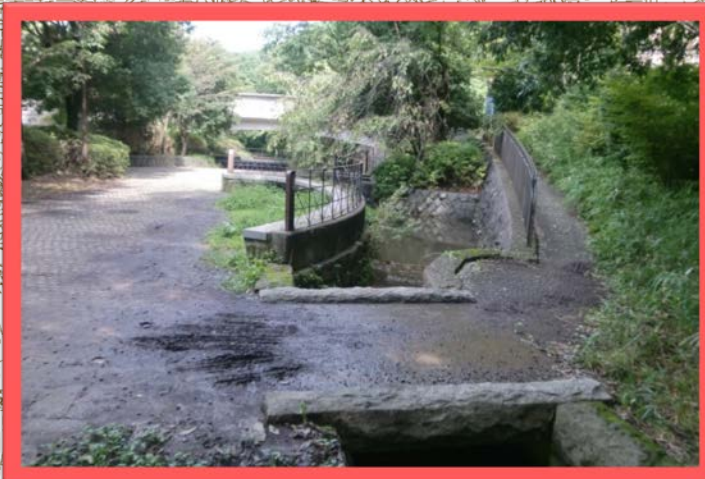
排水 土の堆積・水たまり

水たまりや土の堆積がある。

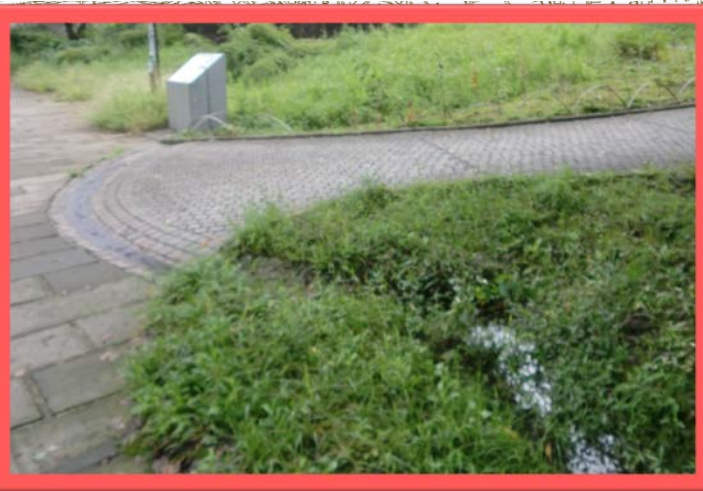
排水 土の堆積

側溝に土が堆積し、草が生えている

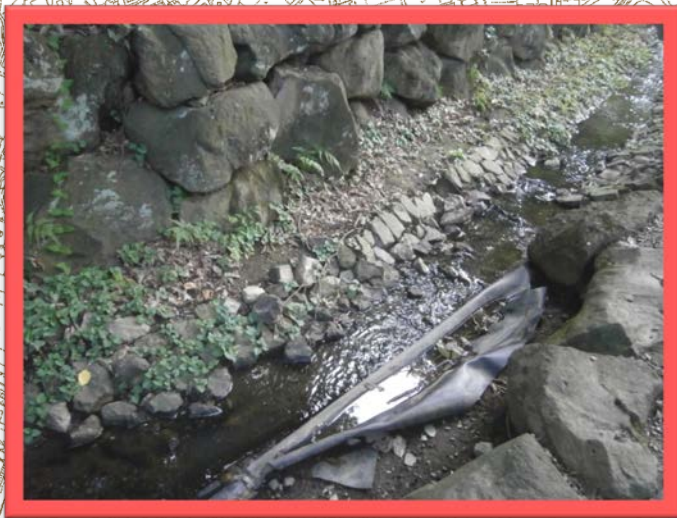
流れ(せせらぎ) 防水の老朽化

防水のためのシートが露出している

- ・ 防水シートは張り直し、漏水箇所を補修する。
- ・ 護岸や底の石で、はずれている箇所は補修する。
- ・ 池に溜まった土は浚渫する。
- ・ 崩れた護岸は補修し、水量を調整し、再び崩れないようにする。
- ・ 水の出ていない壁泉は、上流部分の詰まりを直し、再び水が出るようにする。

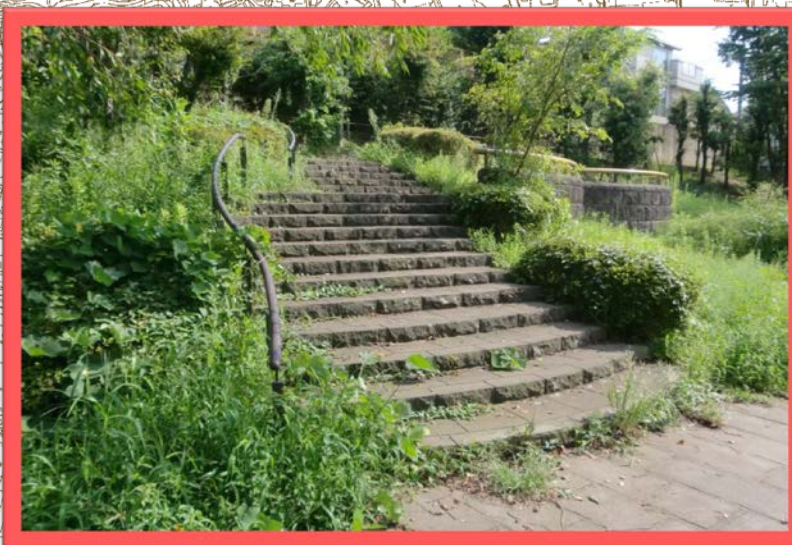
バリアフリー 階段

手すりが、片側に一段しかない。
誘導用ブロックがない。

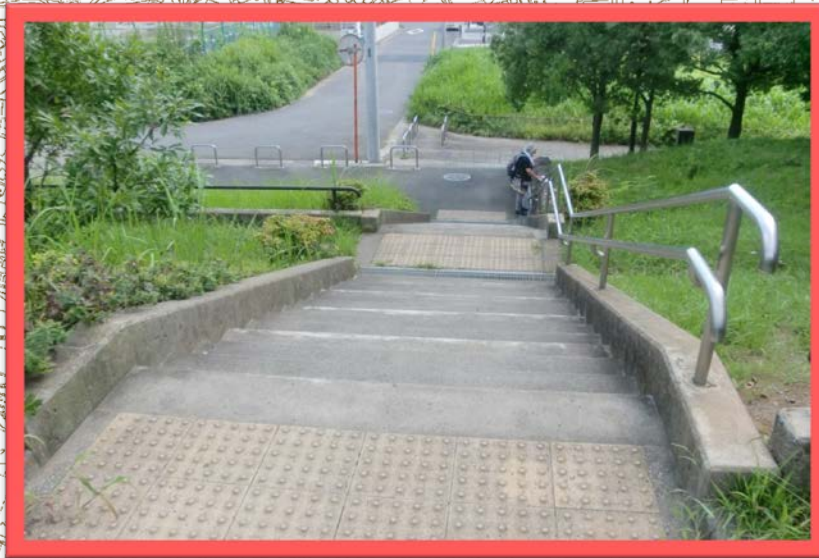
バリアフリー 階段

片側にしか手すりがない

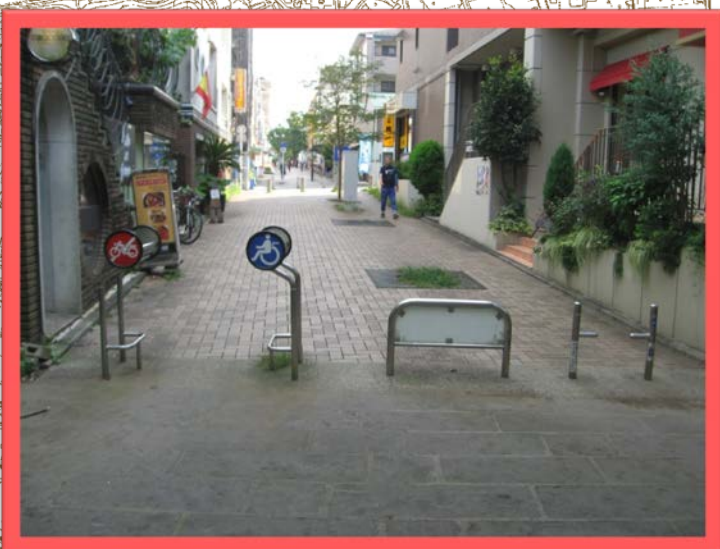
バリアフリー 車止め

使いづらいタイプの車止めがある。

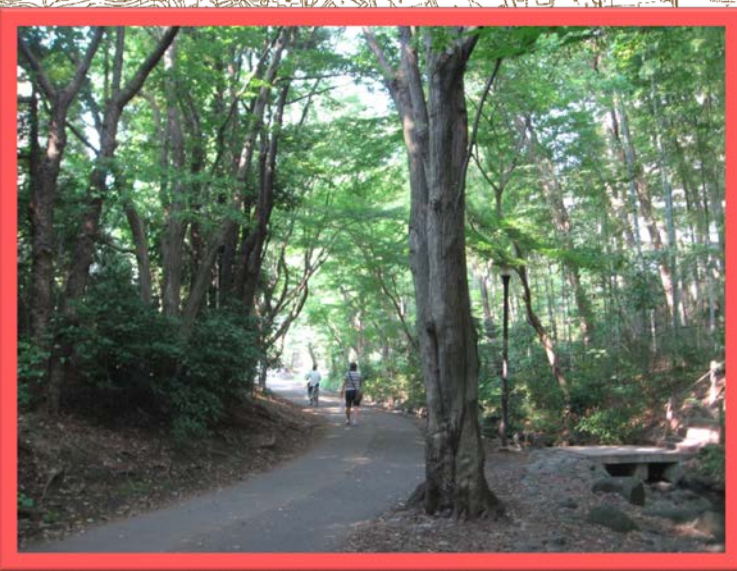
自転車・歩行者の安全 見通し

急カーブ、枝葉の陰で見通しが悪い

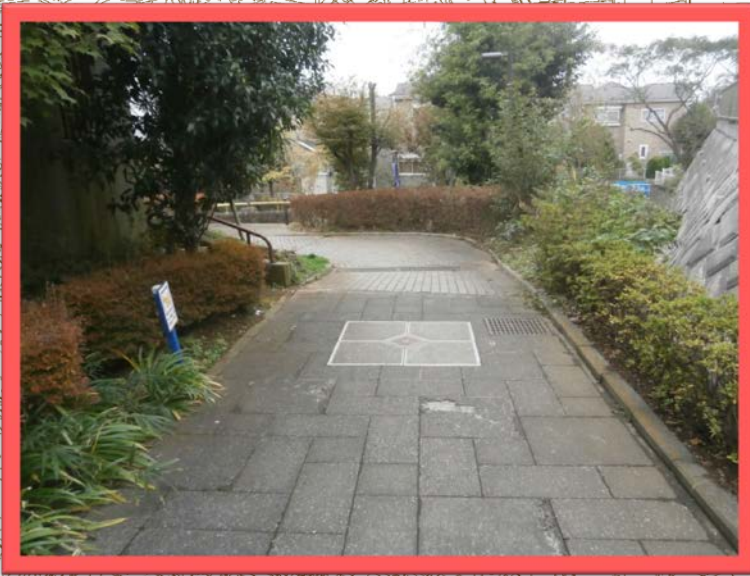
自転車・歩行者の安全 境界

自転車歩行者専用道路と緑道の境界が
分からない

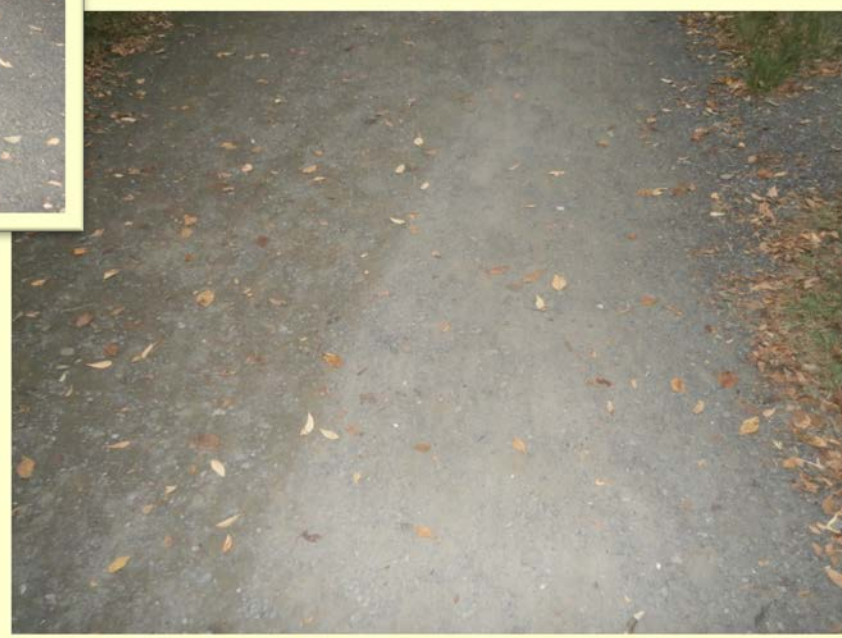
劣化したアスファルト

→新たに透水性アスファルトに更新。

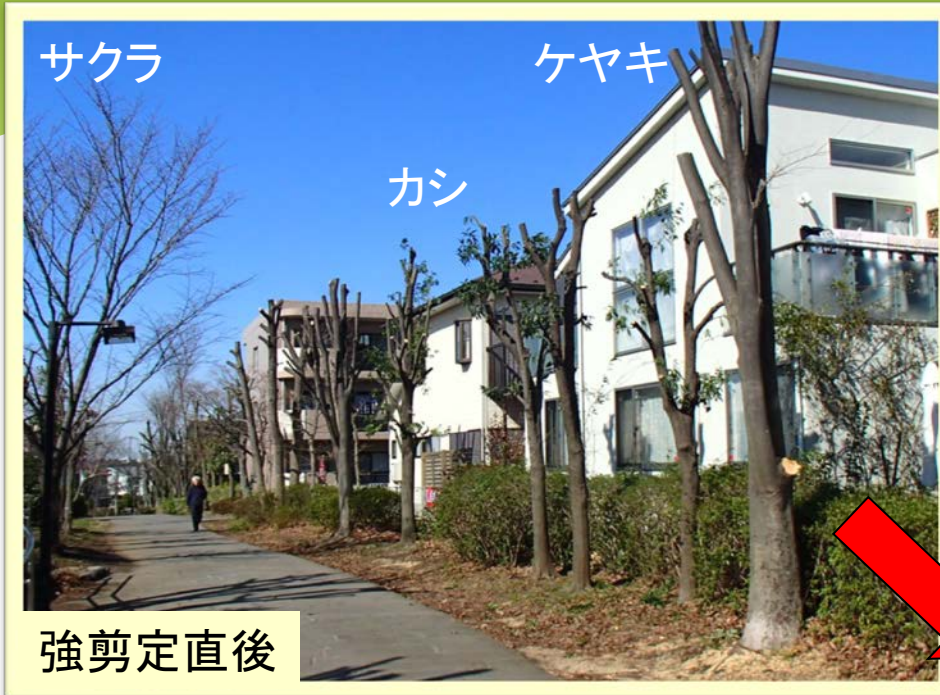
早瀬一丁目付近

植樹帯が狭い上、樹木が越境していた。

萌芽力の強いケヤキ、カシ、コナラなどは思い切った強剪定。（ふかし直し）
